中央新幹線瀬戸トンネル新設工事における
肌落ちによる災害に関する報告書

令和3年12月

東海旅客鉄道株式会社

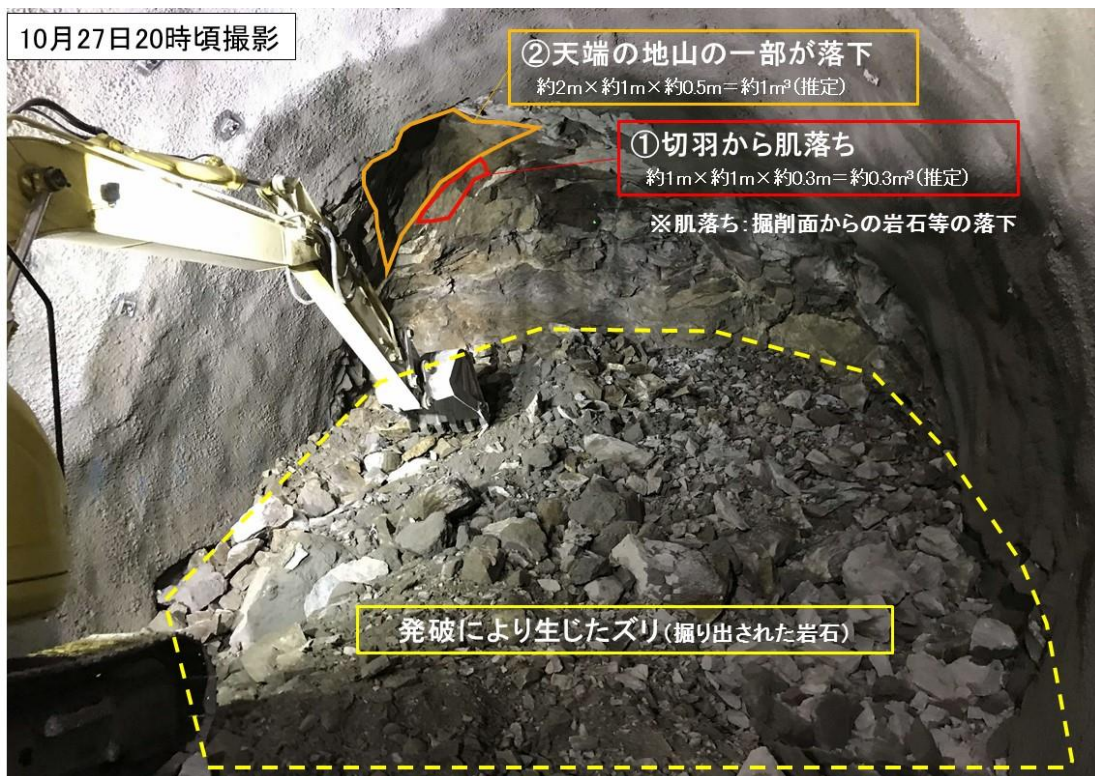
図1-1 災害現場の状況（令和3年10月27日 現在）

瀬戸トンネルの斜坑内で、令和3年10月27日19時20分頃、斜坑口から約70m地点で、斜坑掘削に伴う発破作業後の残棄有無の点検のため、切羽に近づいた際、切羽左肩付近より肌落ちが発生した。肌落ちした付近にいた作業員Aの足が岩塊に埋まったため、作業員Bが救出に向かったところ、最初の肌落ち箇所近傍で地山の一部が落下した。作業員Aが岩塊の下敷きになり、作業員Bの足が岩塊に埋まった。（図1-1）

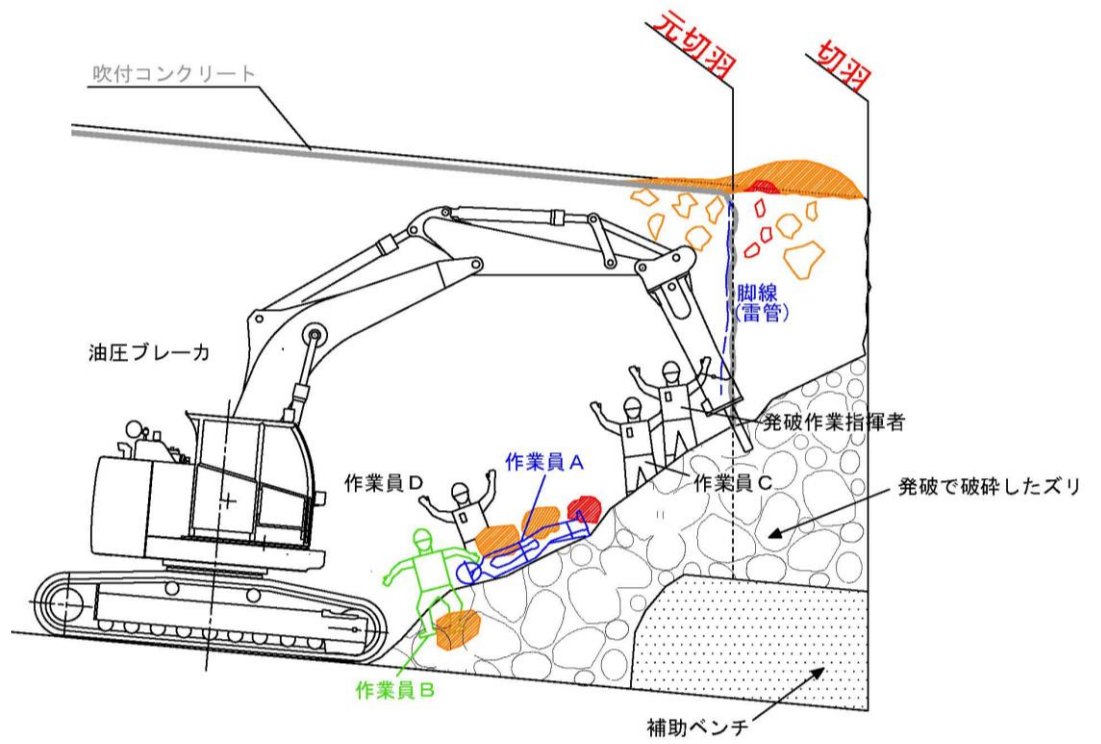
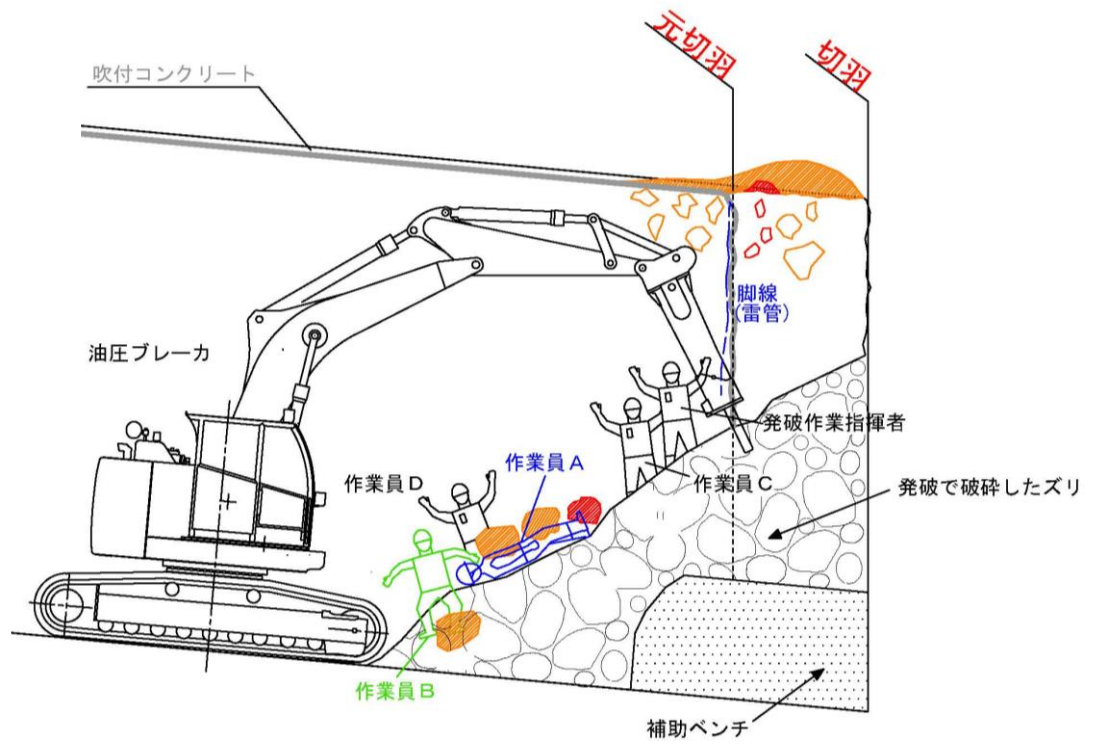
図 1-2 災害発生時の状況（側面図）

- ・発破で破砕したズリの法尻で発破作業指揮者による切羽点検を実施中、発破作業指揮者は天端で脚線（雷管）を発見した。発破作業指揮者は不発を疑い、発破で破砕したズリの山を徒歩で登り、中央やや左より元切羽先端から0.5m後方で、導通試験を実施した。
- ・当該装填孔を担当した作業員Aも、発破作業指揮者の左側より近づき元切羽先端から1.5m後方にいた。その他、作業員Bは作業員Aの左後方1mに、作業員Dは作業員Bの右側1mにいた。

- ・導通試験の結果、導通があったことから、発破作業指揮者は不発と判断し、回収治具（キューレン棒）で回収するため回収治具を用意するよう油圧ブレーカの後方にいた作業員Eへ指示した。その直後、発破作業指揮者の左側にいた作業員Aの前方1.5～2.0m（元切羽先端のやや前方）付近で肌落ちが発生し、肌落ちした岩塊（推定約0.3m³）が、発破で破砕したズリの山を転がり落ち、作業員Aに衝撃した。作業員Aは、岩塊に足が挟まり転倒し、作業員Aの後ろにいた作業員Bに寄り掛かる状態となり、作業員Bも転倒した。
- ・作業員Bが作業員Aを介抱しようとした直後、1回目の肌落ち箇所の周辺で、1回目より規模の大きい2回目の肌落ちが発生し（推定約1m³）、作業員Aは発破で破砕したズリの山を転がり落ちてきた岩塊の下敷きになった。作業員Bも2回目の肌落ちに巻き込まれ、左足が挟まれる状態となった。

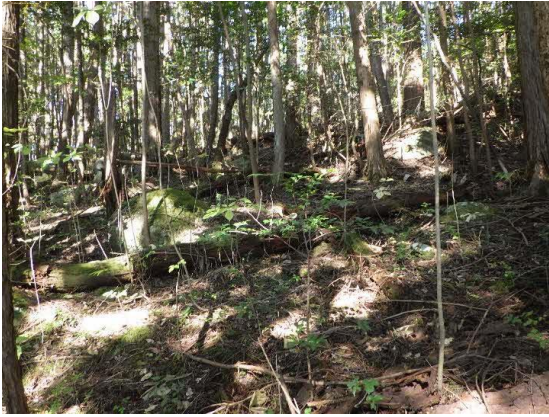
肌落ち箇所付近の地表面確認状況

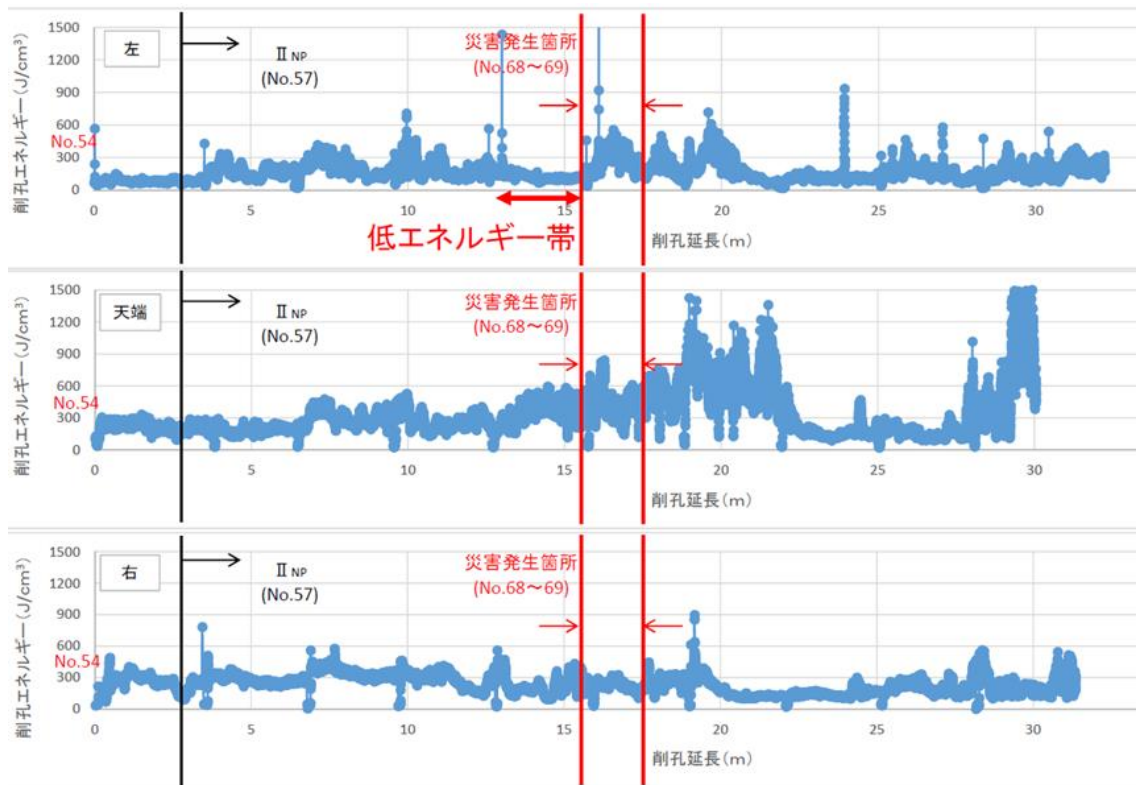
図 3-3 削孔検層結果

削孔検層は、これまで3回実施した(図3-2)。そのうち、災害発生時の掘削箇所(OK070.2M~OK071.9M)を含む3回目の削孔検層において、左の調査地点の付近は延長2m程度の低エネルギー帯を示していたが、天端及び右の調査地点は高エネルギー状態を示しており、全面的ではなく局所的な風化帯のため、支保パターン変更までには至らない地山性状と判断した(図3-3)。

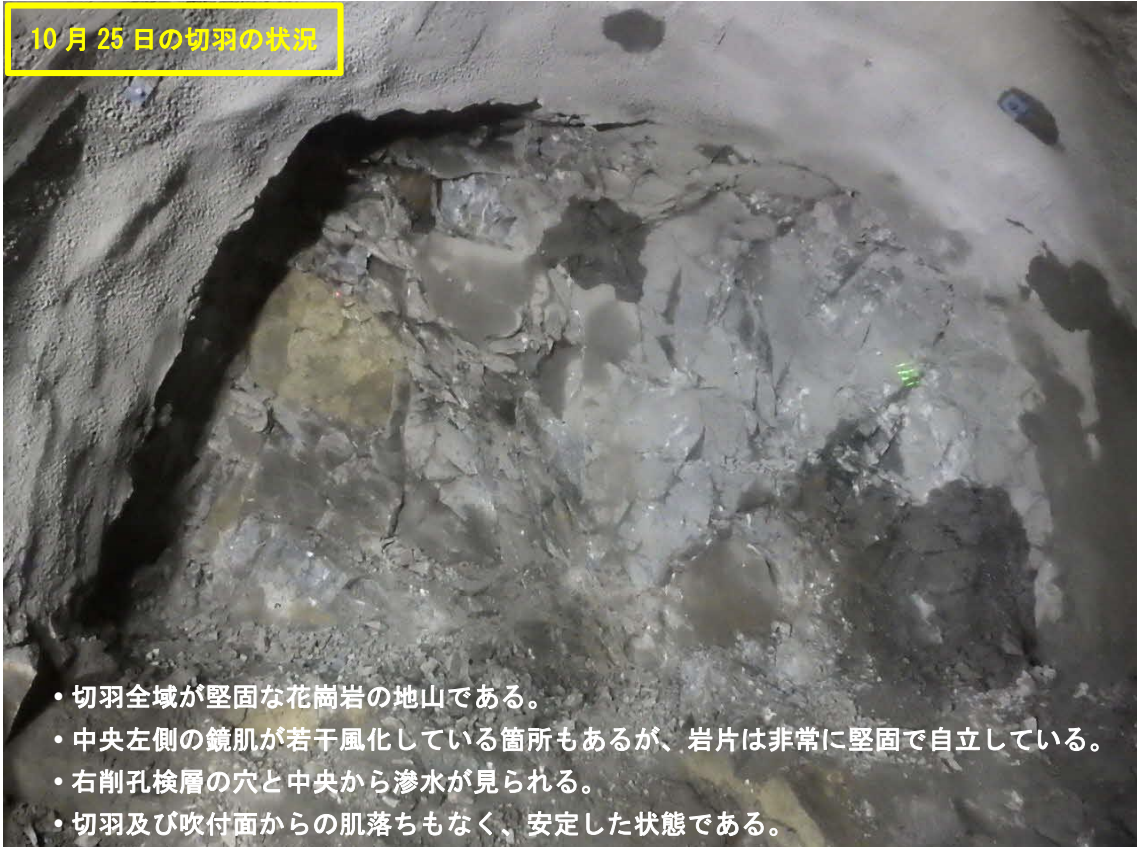
図 3-4 10月25日の切羽の状況

- 切羽全域が堅固な花崗岩の地山である。
- 中央左側の鏡肌が若干風化している箇所もあるが、岩片は非常に堅固で自立している。
- 右削孔検層の穴と中央から滲水が見られる。
- 切羽及び吹付面からの肌落ちもなく、安定した状態である。

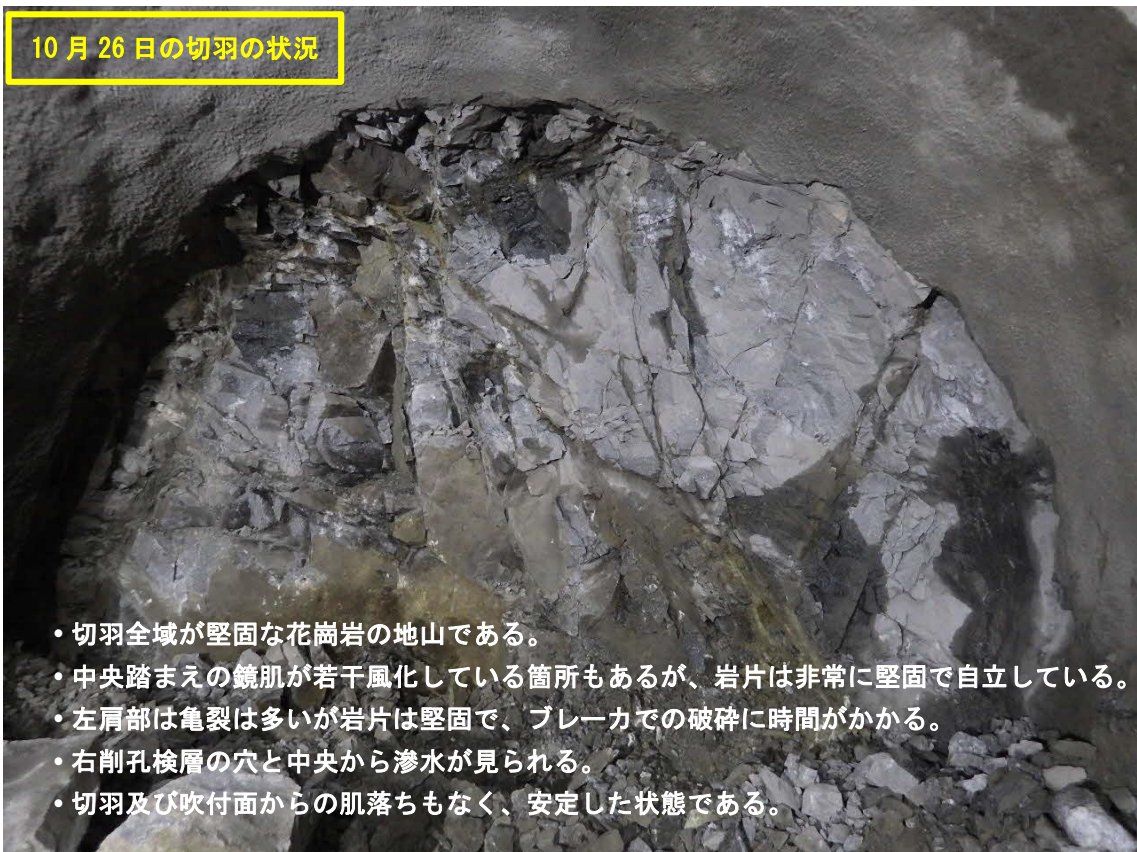
図 3-5 10月26日の切羽の状況

- 切羽全域が堅固な花崗岩の地山である。
- 中央踏まえの鏡肌が若干風化している箇所もあるが、岩片は非常に堅固で自立している。
- 左肩部は亀裂は多いが岩片は堅固で、ブレーカでの破碎に時間がかかる。
- 右削孔検層の穴と中央から滲水が見られる。
- 切羽及び吹付面からの肌落ちもなく、安定した状態である。

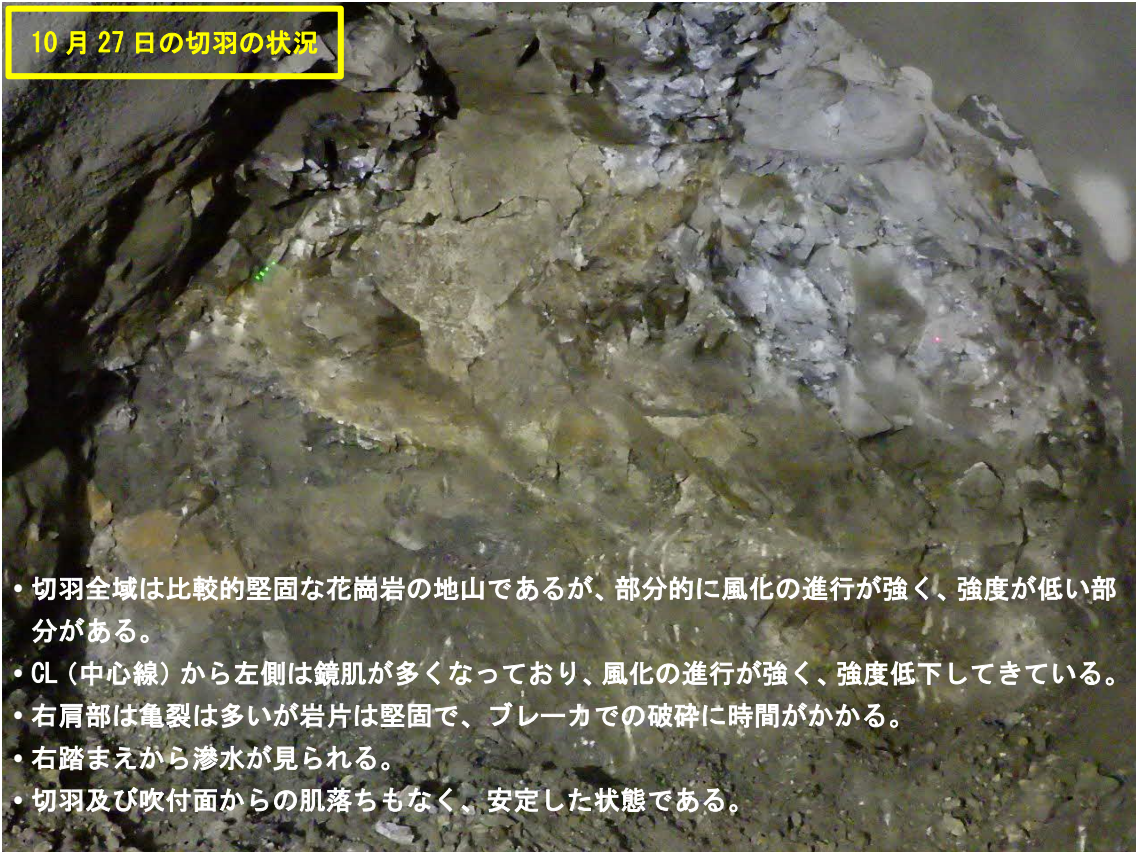
図 3-6 10月27日の切羽の状況（災害発生前）

- 切羽全域は比較的堅固な花崗岩の地山であるが、部分的に風化の進行が強く、強度が低い部分がある。
- CL（中心線）から左側は鏡肌が多くなっており、風化の進行が強く、強度低下してきている。
- 右肩部は亀裂は多いが岩片は堅固で、ブレーカでの破碎に時間がかかる。
- 右踏まえから滲水が見られる。
- 切羽及び吹付面からの肌落ちもなく、安定した状態である。

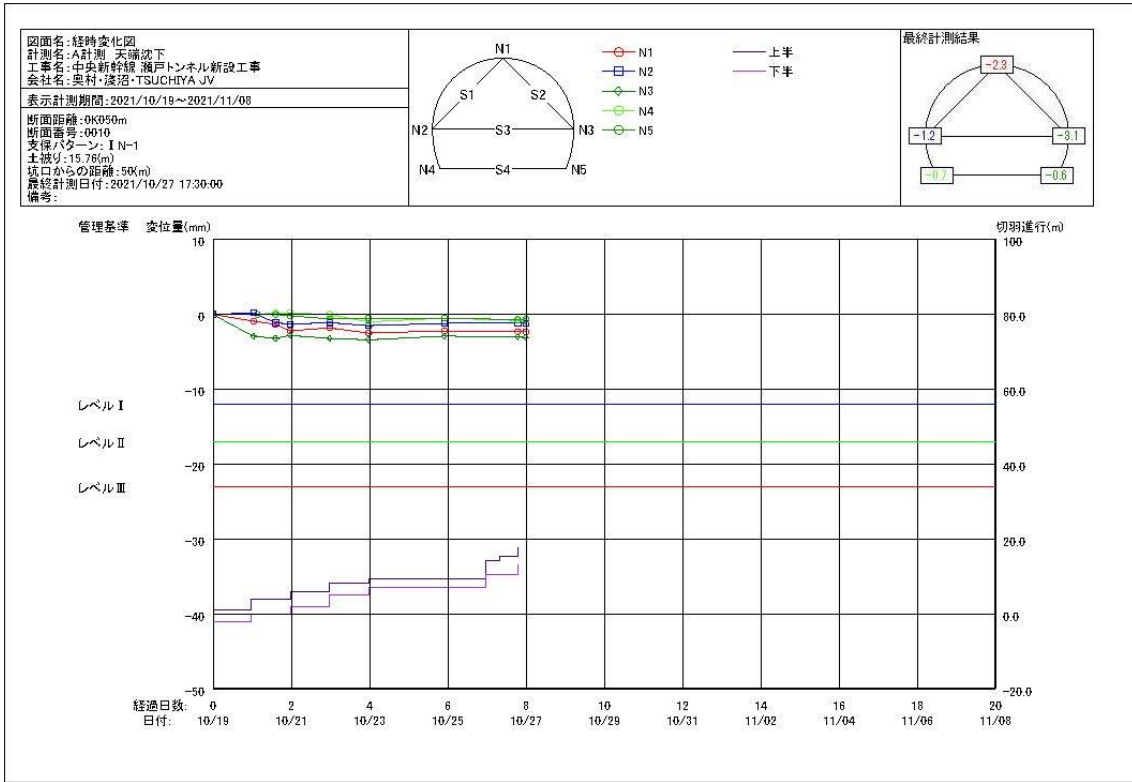
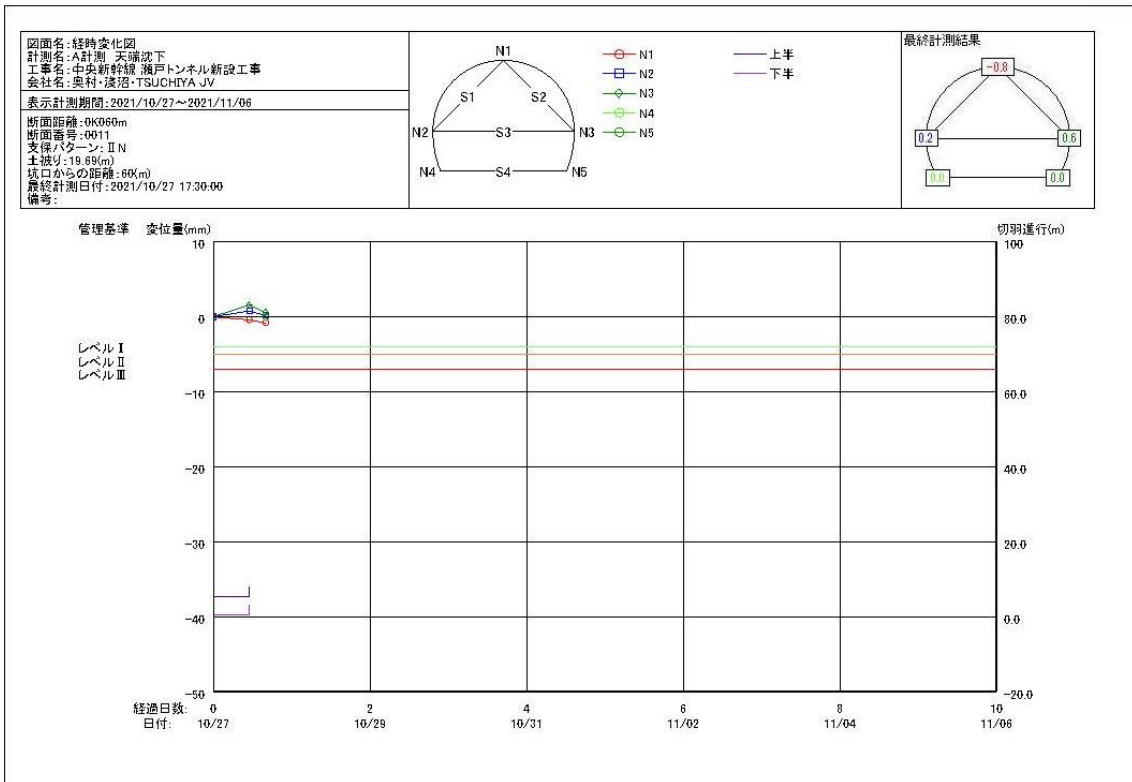
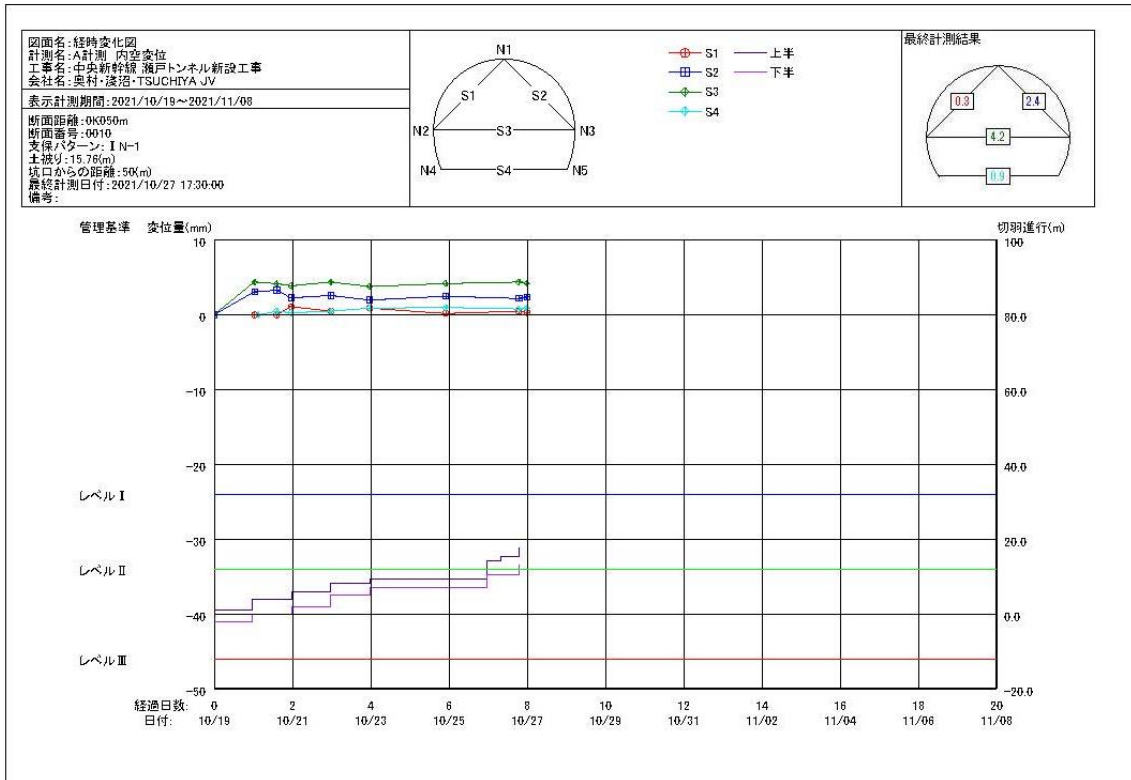
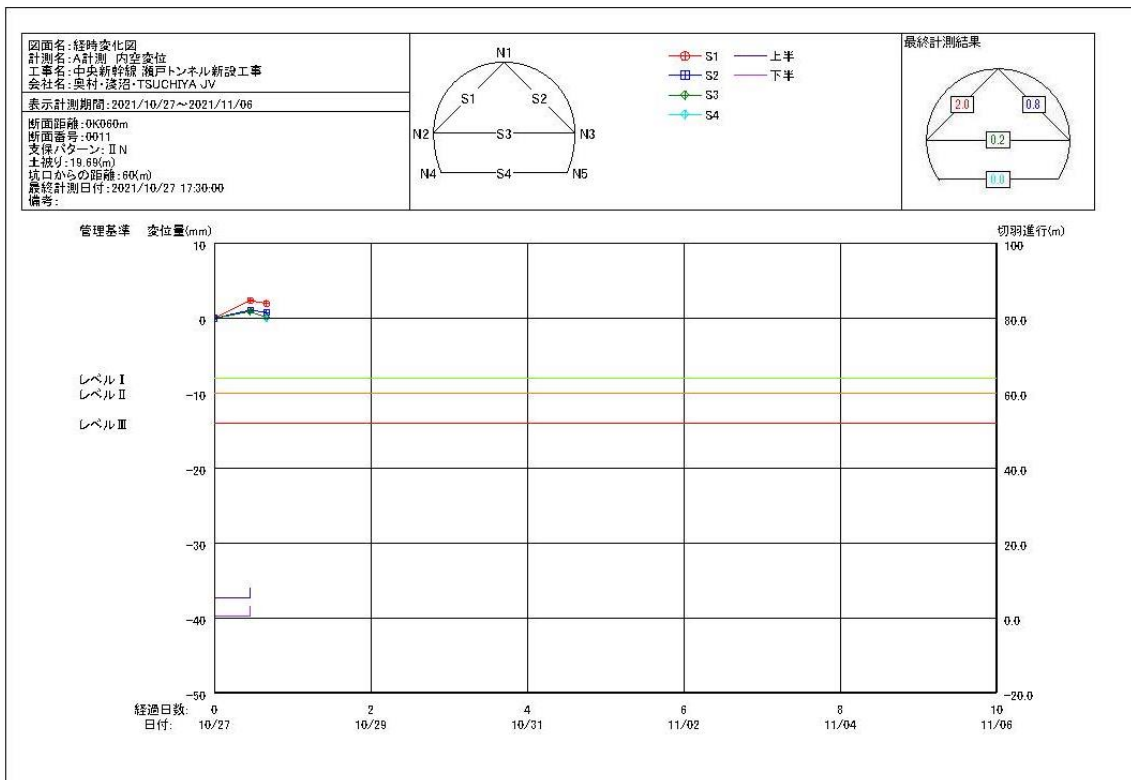
災害発生箇所に最も近い 0K060M 地点及びその手前の 0K050M 地点では内空変位・天端沈下ともに最大でも 5mm 程度であり、大きな変位はなかった（図 3-7～図 3-10）。

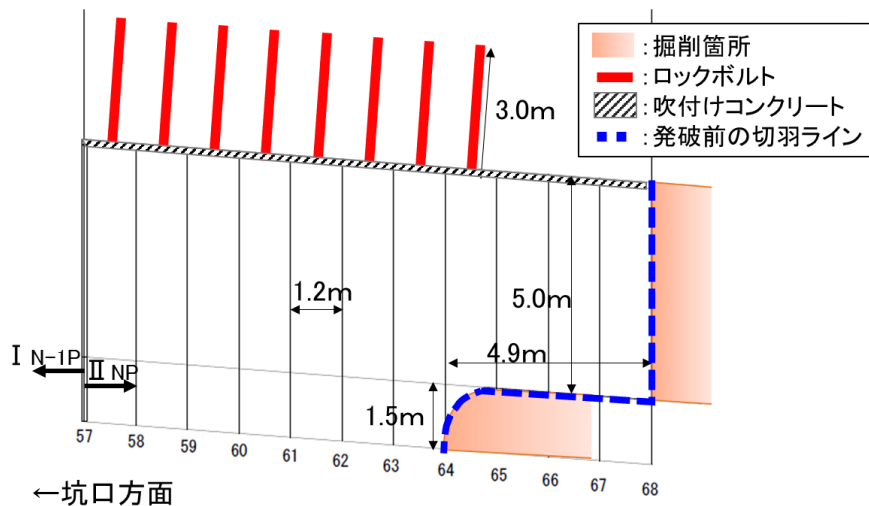
図 3-11 災害発生時のロックボルト打設位置及び補助ベンチ設置状況

災害発生時は、ドリルジャンボのガイドシェルが補助ベンチに支障する状況であり、ロックボルトを法線方向に打設できないことから、未施工区間（3 間分）があった。ただし、ロックボルト未施工区間についても、コソク後の地山点検時に浮石等がなく、所定巻厚を確保しながら吹付けコンクリートを施工し、災害直前の発破前の段階でも坑内点検時に吹付け坑壁面に変状等はなかった、との報告を受けている。

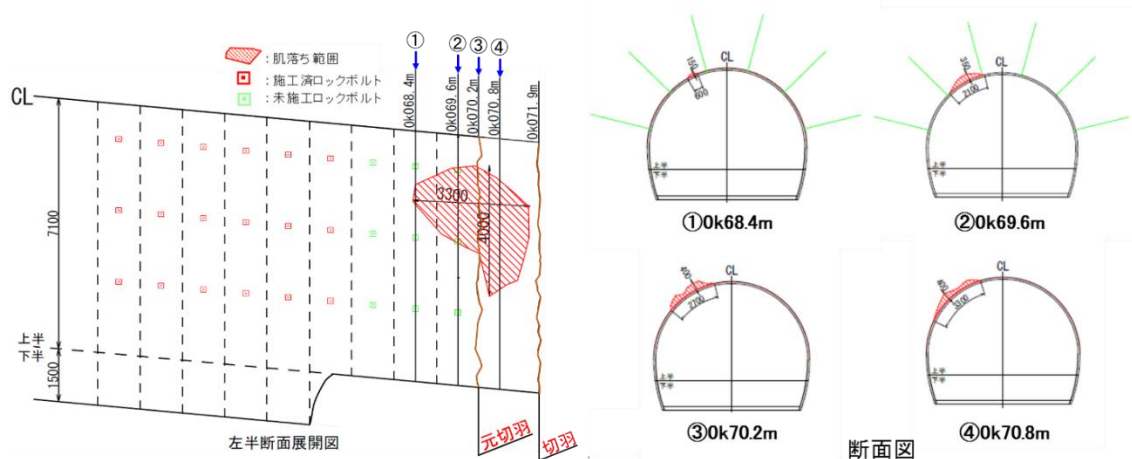
図 3-12 災害発生時のロックボルト打設位置と肌落ち範囲との関係

肌落ち範囲は、0k069.6M (②) に打設予定のロックボルト（緑色）のうちの 2 本の間に位置している。今回の肌落ちは、ロックボルトの有無に係らず、主に発破後の岩盤が露出した切羽区間（元切羽から切羽の間）で発生したものと考えられる。
