「中央新幹線 品川・名古屋間」
事後調査報告書（第1回）
【神奈川県】

令和3年6月

東海旅客鉄道株式会社

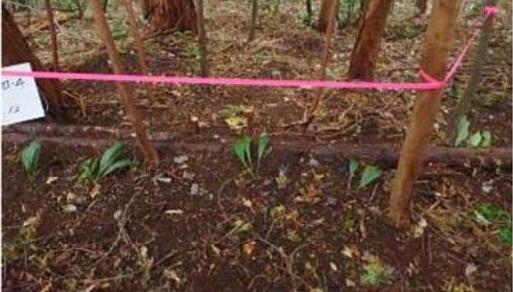
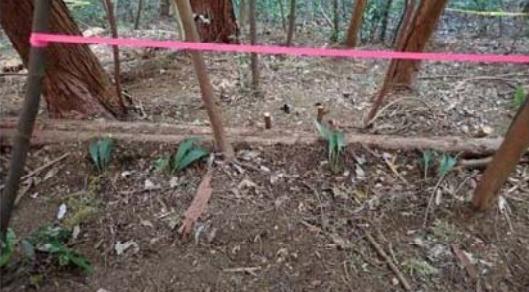
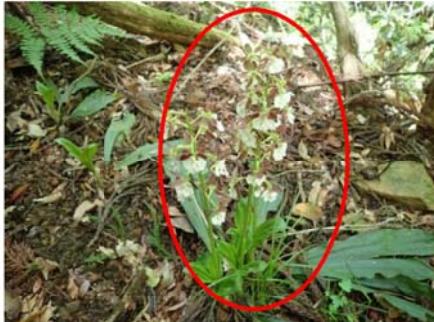
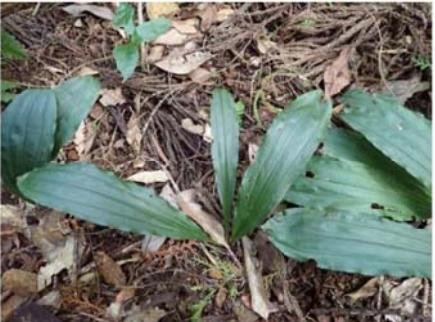
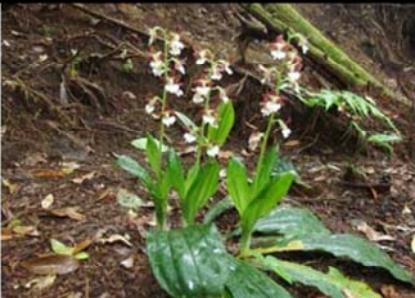
長竹地区における平成30年度の移植個体について、移植後1か月以内の確認では、風雪による倒伏やイノシシ等による掘り返しもなく、移植箇所の環境変化や移植個体の変化は特に見られなかった。令和元年度の開花期・結実期及び令和2年度の開花期の確認では開花個体が確認され、生育状況は良好であった。移植後の生育状況を写真4-2-5-1に示す。今後の調査においても、生育状況を確認する予定である。

生育数：7個体/移植数：7個体 写真4-2-5-1(1) 移植後の生育状況 (平成30年11月13日) 移植作業後1か月以内(1回目)の状況	生育数：7個体/移植数：7個体 写真4-2-5-1(2) 移植後の生育状況 (平成30年11月27日) 移植作業後1か月以内(2回目)の状況

生育数：7個体/移植数：7個体 写真4-2-5-1(3) 移植後の生育状況 (令和元年5月8日) 開花期の状況	生育数：7個体/移植数：7個体 写真4-2-5-1(4) 移植後の生育状況 (令和元年10月10日) 結実期の状況

生育数：7個体/移植数：7個体 写真4-2-5-1(5) 移植後の生育状況 (令和2年5月18日) 開花期の状況

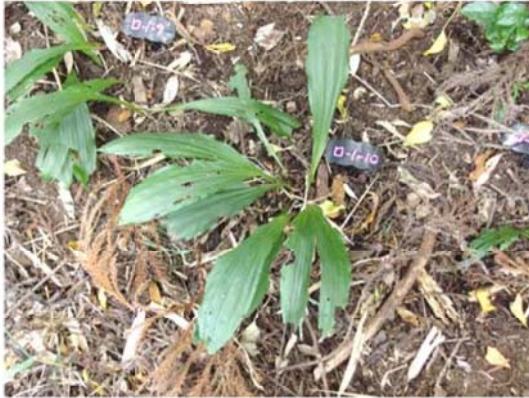
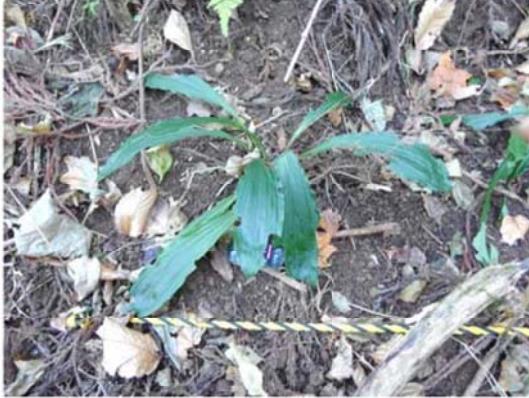
青山地区における令和2年度の移植個体について、移植作業後の1か月以内の確認では、移植個体の生育状況は良好であった。なお、移植した個体のうち3個体は、移植時点で葉が枯れており、地下茎のみ移植をしたため、生育状況確認の際に地上部にて確認できなかつた。移植後の生育状況を写真4-2-5-2に示す。今後の調査においても、生育状況を確認する予定である。

生育数：33個体/移植数：36個体 写真4-2-5-2(1)移植後の生育状況 (令和2年11月20日) 移植作業後1か月以内（1回目）の状況	生育数：33個体/移植数：36個体 写真4-2-5-2(2)移植後の生育状況 (令和2年12月11日) 移植作業後1か月以内（2回目）の状況

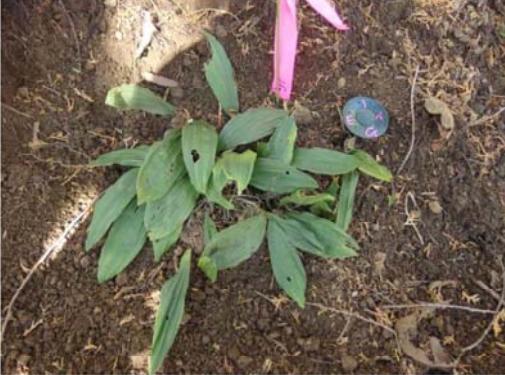
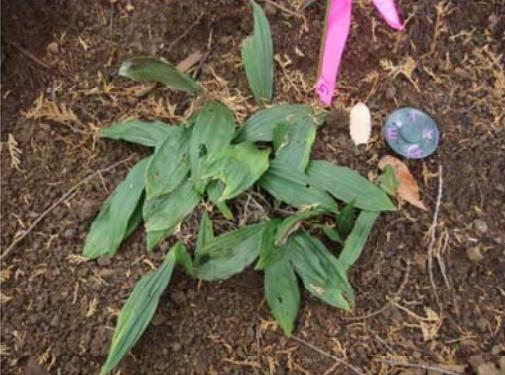
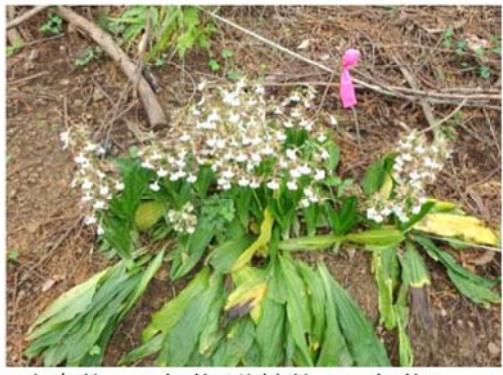
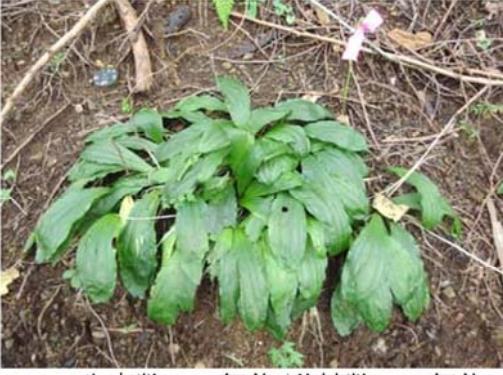
牧野地区における令和元年度の移植個体について、移植作業後の1か月以内の確認では、移植個体の生育状況は良好であった。令和2年度の開花期・結実期の確認では、開花や結実した個体が確認され、移植個体の生育状況は良好であった。移植後の生育状況を写真4-2-5-3に示す。今後の調査においても、生育状況を確認する予定である。

生育数：36個体/移植数：36個体 写真4-2-5-3(1)移植後の生育状況 (令和元年12月19日) 移植作業後1か月以内（1回目）の状況	生育数：36個体/移植数：36個体 写真4-2-5-3(2)移植後の生育状況 (令和元年12月26日) 移植作業後1か月以内（2回目）の状況

生育数：36個体/移植数：36個体 写真4-2-5-3(3)移植後の生育状況 (令和2年5月18日) 開花期の状況	生育数：36個体/移植数：36個体 写真4-2-5-3(4)移植後の生育状況 (令和2年10月14日) 結実期の状況

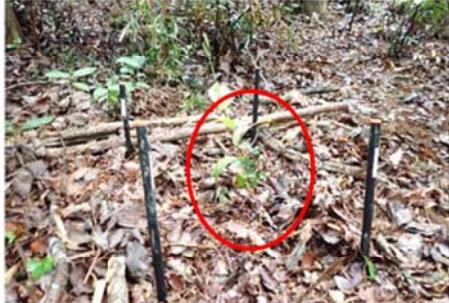
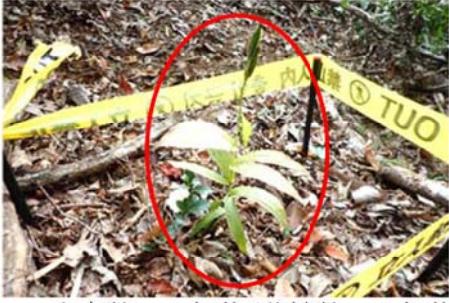
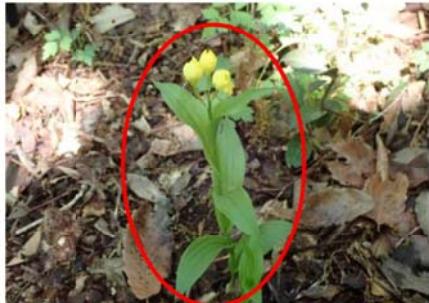
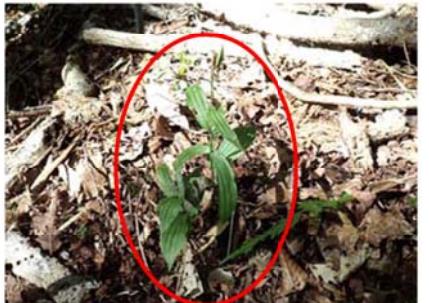
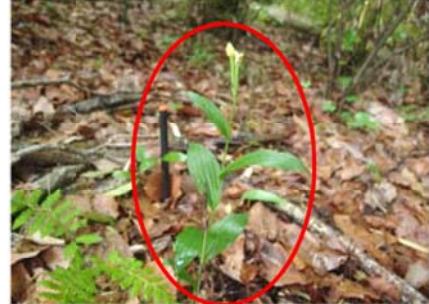
長竹地区における平成30年度の移植個体について、移植作業後1か月以内の確認では、季節変化に伴う若干の黄変が見られた。令和元年度の開花期・結実期及び令和2年度の開花期の確認では開花や結実が確認されるなど、生育状況は良好であった。移植後の生育状況を写真4-2-5-4に示す。今後の調査においても、生育状況を確認する予定である。

生育数：1個体/移植数：1個体 写真4-2-5-4(1) 移植後の生育状況 (平成30年11月13日) 移植作業後1か月以内（1回目）の状況	生育数：1個体/移植数：1個体 写真4-2-5-4(2) 移植後の生育状況 (平成30年11月27日) 移植作業後1か月以内（2回目）の状況

生育数：1個体/移植数：1個体 写真4-2-5-4(3) 移植後の生育状況 (令和元年5月8日) 開花期の状況	生育数：1個体/移植数：1個体 写真4-2-5-4(4) 移植後の生育状況 (令和元年10月10日) 結実期の状況

生育数：1個体/移植数：1個体 写真4-2-5-4(5) 移植後の生育状況 (令和2年5月18日) 開花期の状況

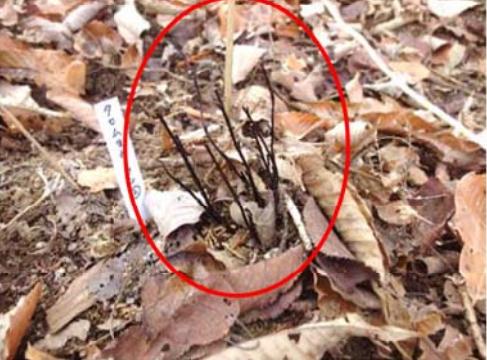
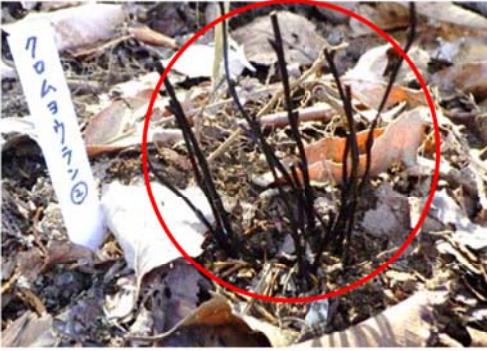
鳥屋地区における令和2年度の移植個体について、移植作業後1か月以内の確認では、休眠期であったが、茎を確認することができた。確認できなかった1個体は、元々移植時に地上部が確認できず根茎のみを移植したものである。なお、動物による掘り返しや踏み荒らし、表土流出等は確認されなかった。移植後の生育状況を写真4-2-5-5に示す。今後の調査においても、生育状況を確認する予定である。

生育数：12個体/移植数：13個体 写真4-2-5-5(1) 移植後の生育状況 (令和2年12月10日) 移植作業後1か月以内（1回目）の状況	生育数：12個体/移植数：13個体 写真4-2-5-5(2) 移植後の生育状況 (令和2年12月22日) 移植作業後1か月以内（2回目）の状況

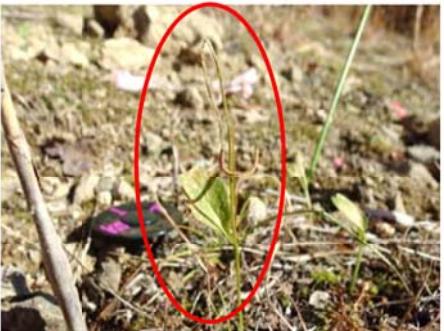
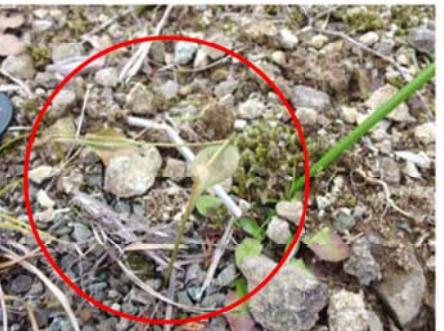
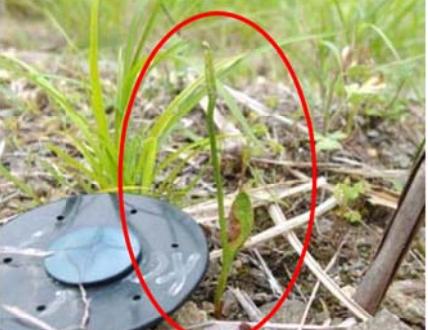
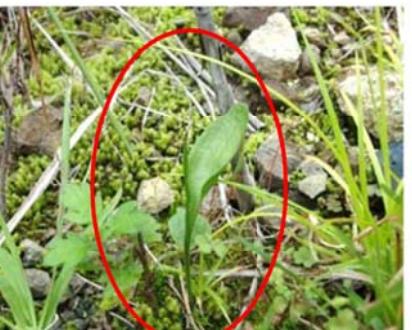
牧野地区における令和元年度の移植個体について、移植作業後1か月以内の確認では、季節変化に伴う若干の黄変が見られた。令和2年度は、シダ類であることから地上部にて胞子穂の生育が確認できる時期のうち初期（6月）と終期（10月）に確認を実施した。一部で動物による食害が見られたが、生育状況は良好であった。2回目の調査では、移植数を超える個体が確認された。移植後の生育状況を写真4-2-5-6に示す。今後の調査においても、生育状況を確認する予定である。

生育数：46個体/移植数：46個体 写真4-2-5-6(1)移植後の生育状況 (令和元年12月19日) 移植作業後1か月以内（1回目）の状況	生育数：46個体/移植数：46個体 写真4-2-5-6(2)移植後の生育状況 (令和元年12月26日) 移植作業後1か月以内（2回目）の状況

生育数：44個体/移植数：46個体 写真4-2-5-6(3)移植後の生育状況 (令和2年6月1日) 令和2年度1回目の状況	生育数：71個体/移植数：46個体 写真4-2-5-6(4)移植後の生育状況 (令和2年10月14日) 令和2年度2回目の状況

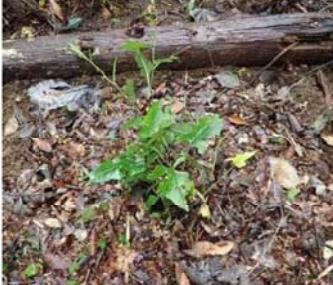
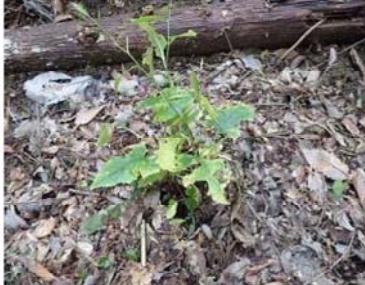
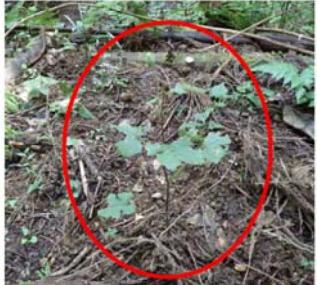
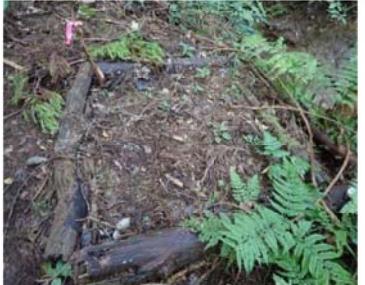
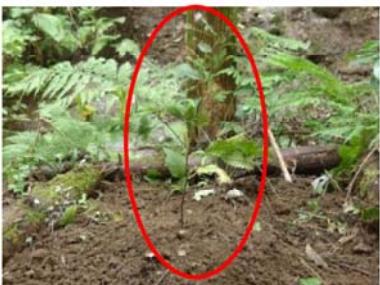
長竹地区における平成30年度の移植個体について、移植後1か月以内の確認では、季節変化に伴う若干の黄変が見られた。令和元年度の開花期の確認では生育状況は良好であった。結実期の確認では、地上部に枯れが見られた。これは、台風19号により地上部が風雨の影響を受けたものと考えられる。令和2年度の確認では、令和元年度の開花期に確認できた個体と同じと思われる個体が開花している様子が見られたものの、動物により掘り返されたと思われる状態で倒伏していたことから、植え戻しを実施した。移植後の生育状況を写真4-2-5-7に示す。今後の調査においても、生育状況を確認する予定である。

生育数：1個体/移植数：1個体 写真4-2-5-7(1)移植後の生育状況 (平成30年11月13日) 移植作業後1か月以内（1回目）の状況	生育数：1個体/移植数：1個体 写真4-2-5-7(2)移植後の生育状況 (平成30年11月27日) 移植作業後1か月以内（1回目）の状況

生育数：1個体/移植数：1個体 写真4-2-5-7(3)移植後の生育状況 (令和元年10月10日) 開花期の状況	生育数：0個体/移植数：1個体 写真4-2-5-7(4)移植後の生育状況 (令和元年11月7日) 結実期の状況

生育数：1個体/移植数：1個体 写真4-2-5-7(5)移植後の生育状況 (令和2年11月6日) 令和2年度の状況

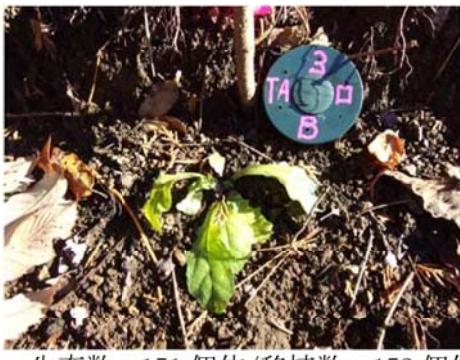
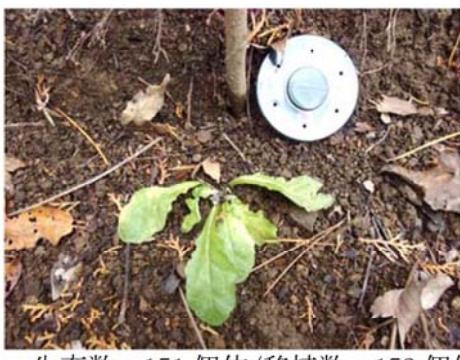
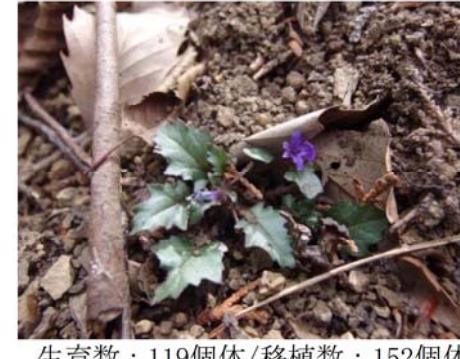
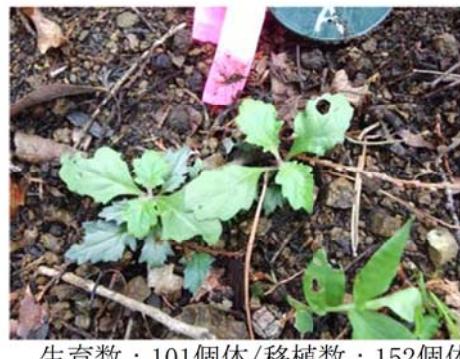
牧野地区における令和元年度の移植個体について、移植作業後1か月以内の確認では、季節変化に伴う若干の黄変が見られた。令和2年度の開花期・結実期の確認では、開花や結実が見られたものの、一部で動物による掘り返しや食害が見られた。移植後の生育状況を写真4-2-5-8に示す。今後の調査においても、生育状況を確認する予定である。

生育数：151 個体/移植数：152 個体 写真4-2-5-8(1) 移植後の生育状況 (令和元年12月19日) 移植作業後1か月以内（1回目）の状況	生育数：151 個体/移植数：152 個体 写真4-2-5-8(2) 移植後の生育状況 (令和元年12月26日) 移植作業後1か月以内（2回目）の状況

生育数：119個体/移植数：152個体 写真4-2-5-8(3) 移植後の生育状況 (令和2年5月9日) 開花期の状況	生育数：101個体/移植数：152個体 写真4-2-5-8(4) 移植後の生育状況 (令和2年6月20日) 結実期の状況

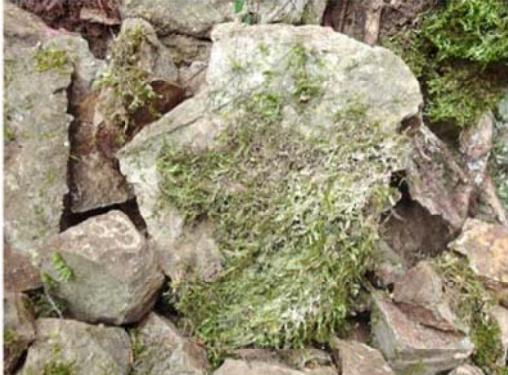
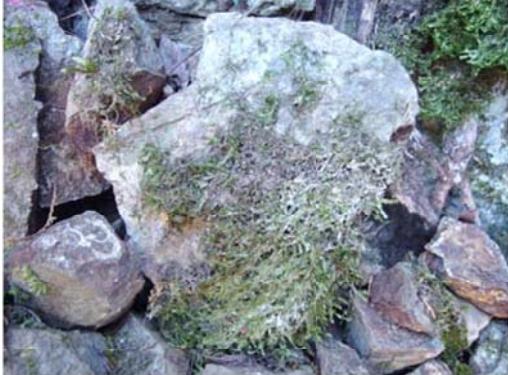
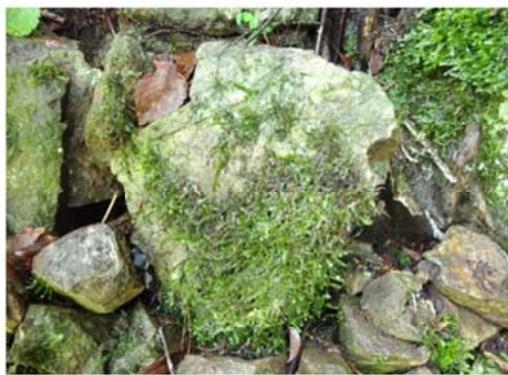
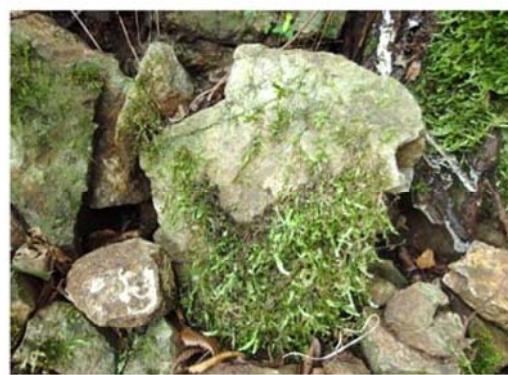
牧野地区における令和元年度に、生育している岩ごと移植した個体について、移植作業後1か月以内の確認および令和2年度の確認では、生育状況は良好であった。移植後の生育状況を写真4-2-5-9に示す。今後の調査においても、生育状況を確認する予定である。

生育数：変化なし/移植数：4 生育箇所 写真4-2-5-9(1) 移植後の生育状況 (令和2年2月12日) 移植作業後1か月以内（1回目）の状況	生育数：変化なし/移植数：4 生育箇所 写真4-2-5-9(2) 移植後の生育状況 (令和2年2月18日) 移植作業後1か月以内（2回目）の状況

生育数：変化なし/移植数：4 生育箇所 写真4-2-5-9(3) 移植後の生育状況 (令和2年6月20日) 令和2年度1回目の状況	生育数：変化なし/移植数：4 生育箇所 写真4-2-5-9(4) 移植後の生育状況 (令和2年10月14日) 令和2年度2回目の状況

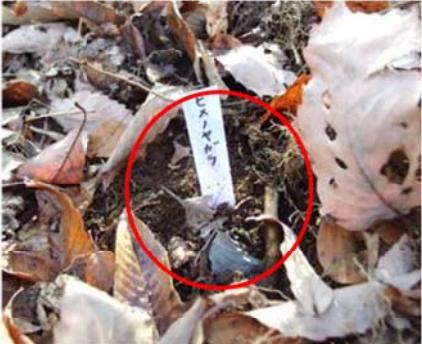
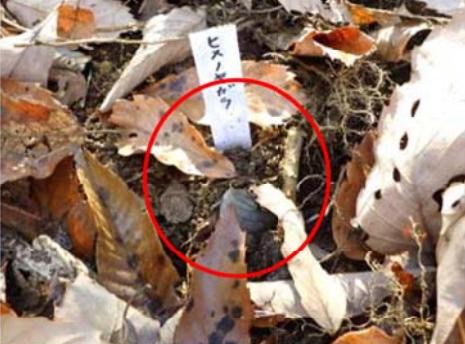
鳥屋地区における令和2年度の移植個体について、移植作業後1か月以内の確認では、休眠期にあたることから、地上部での確認はできなかった。なお、動物による掘り返しや踏み荒らし、表土流出等は確認されなかった。移植後の生育状況を写真4-2-5-10に示す。今後の調査においても、生育状況を確認する予定である。

生育数：地上部で確認できず/移植数：1個体 写真4-2-5-10(1)移植後の生育状況 (令和2年12月10日) 移植作業後1か月以内（1回目）の状況	生育数：地上部で確認できず/移植数：1個体 写真4-2-5-10(2)移植後の生育状況 (令和2年12月22日) 移植作業後1か月以内（2回目）の状況

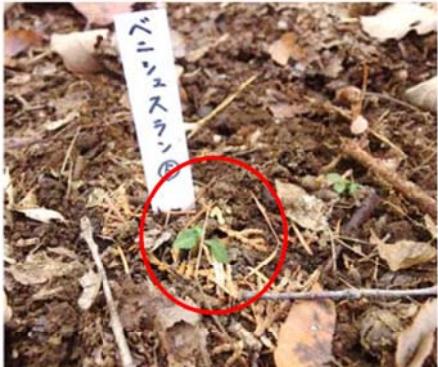
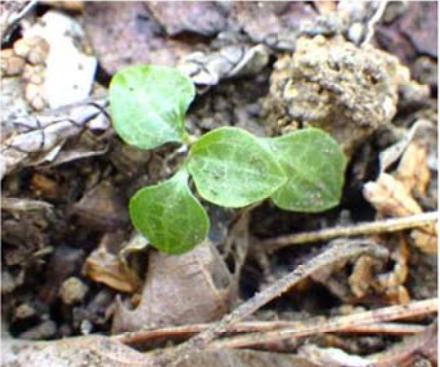
鳥屋地区における令和2年度の移植個体について、移植作業後1か月以内の確認では、一部の個体で葉枯れや虫害が見られたものの、移植個体の生育状況は良好であった。移植後の生育状況を写真4-2-5-11に示す。今後の調査においても、生育状況を確認する予定である。

生育数：5個体/移植数：5個体 写真4-2-5-11(1)移植後の生育状況 (令和2年12月10日) 移植作業後1か月以内（1回目）の状況	生育数：5個体/移植数：5個体 写真4-2-5-11(2)移植後の生育状況 (令和2年12月22日) 移植作業後1か月以内（2回目）の状況
