9 植物

9-1 植物出現種リスト

9-2 山岳トンネル上部における沢周辺の調査結果

9-5 重要な種の移植・播種の手法

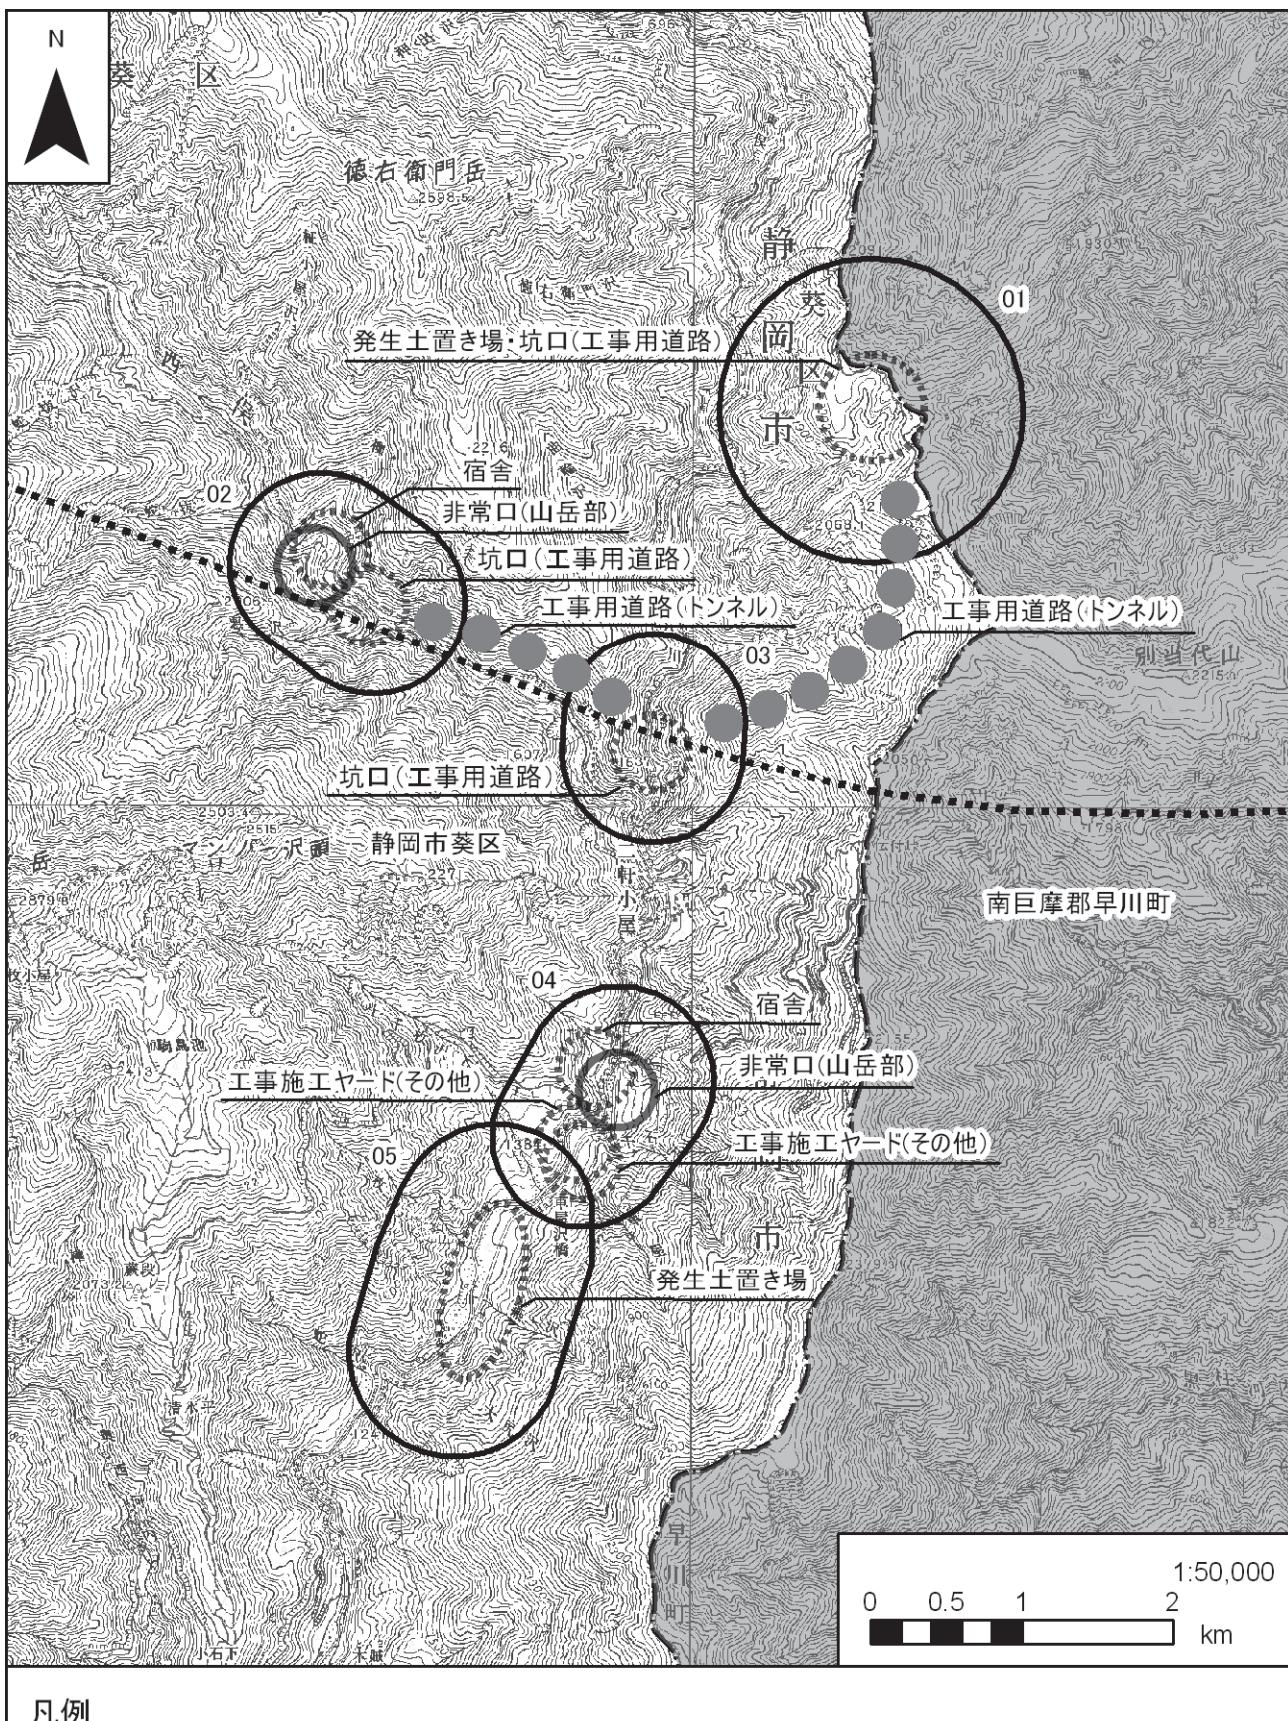
図 9-1-1-1(1) 調査範囲平面図

山岳トンネル、非常口（山岳部）を対象に工事の実施及び鉄道施設（山岳トンネル、非常口（山岳部））の存在に伴う影響の調査における調査時期別の高等植物確認種一覧（重要な種）を表 9-1-1-1 に、調査地域、調査時期別の高等植物確認種一覧（重要な種以外）を表 9-1-1-2 に示す。調査地域は図 9-1-1-1 に示す。なお、希少種保護の観点から、重要な種は調査地域別に示していない。

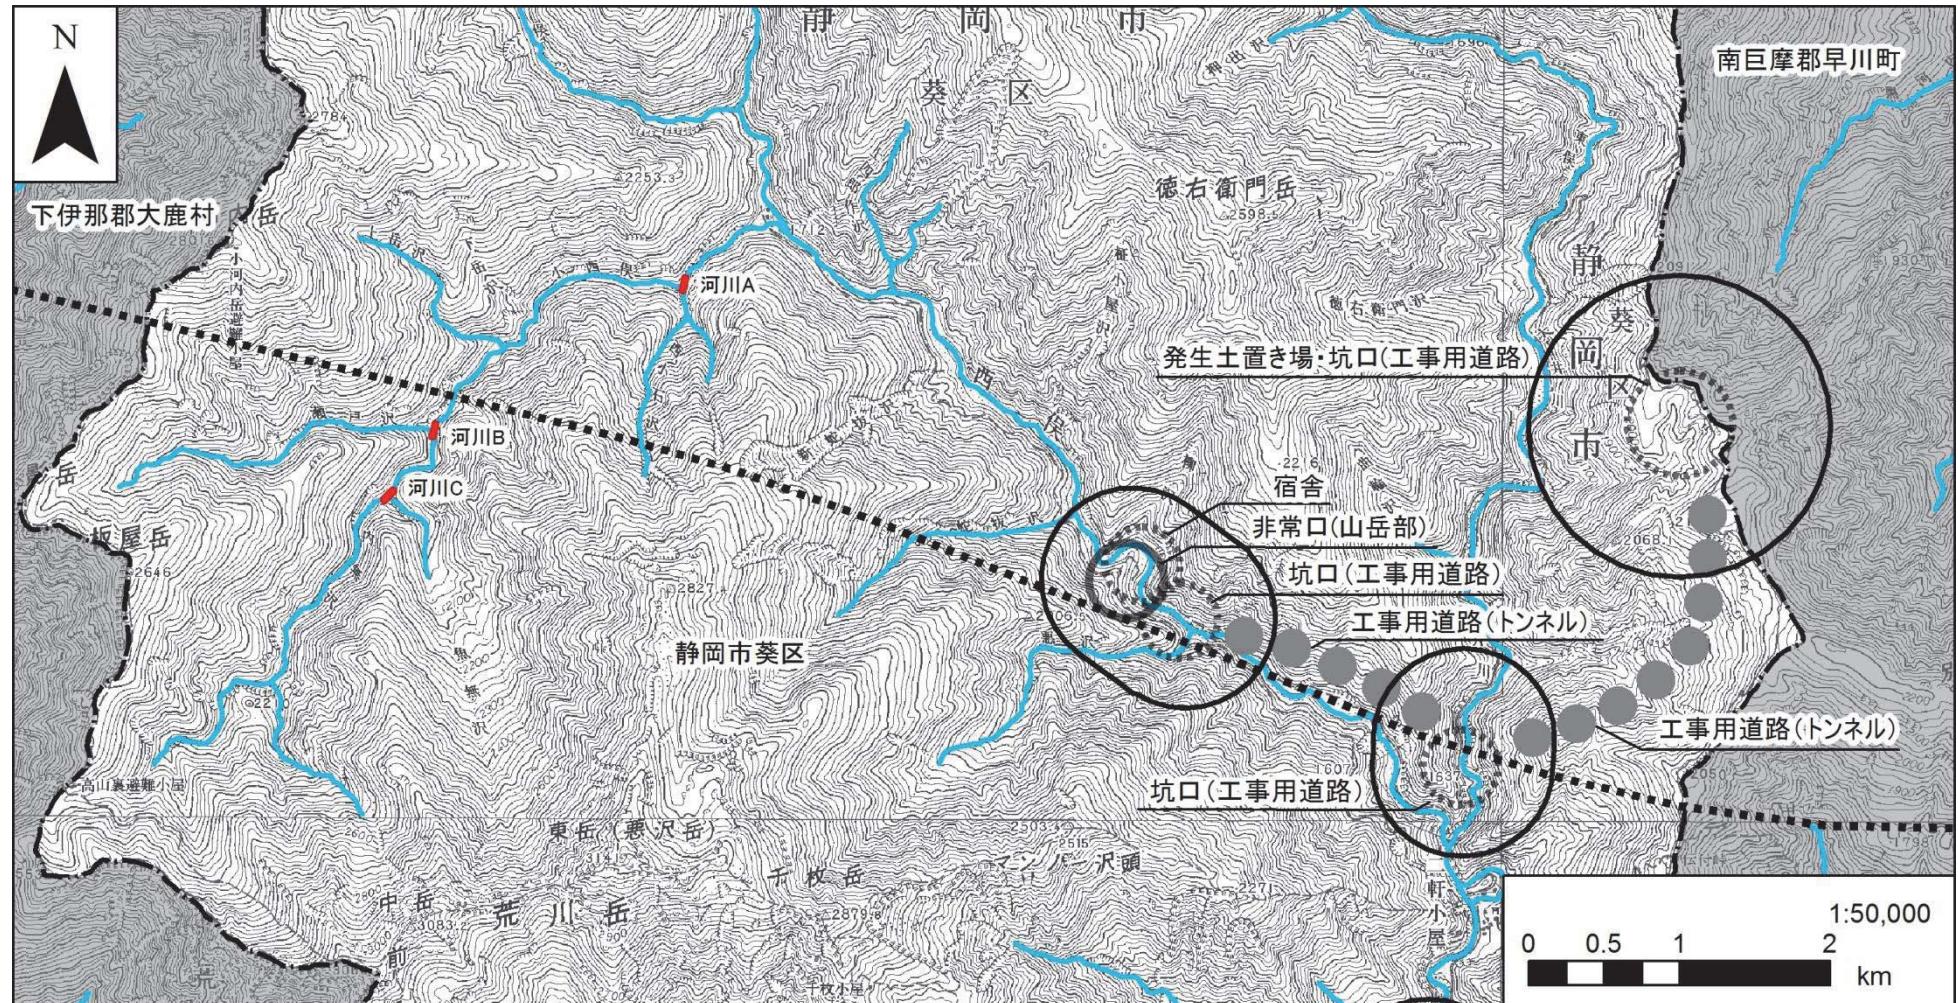
図 9-2-1-1 調査範囲図

山岳トンネル区間において重要な植物が生育する可能性のある沢を選定し、調査範囲を設定した。調査範囲を図 9-2-1-1 に示す。

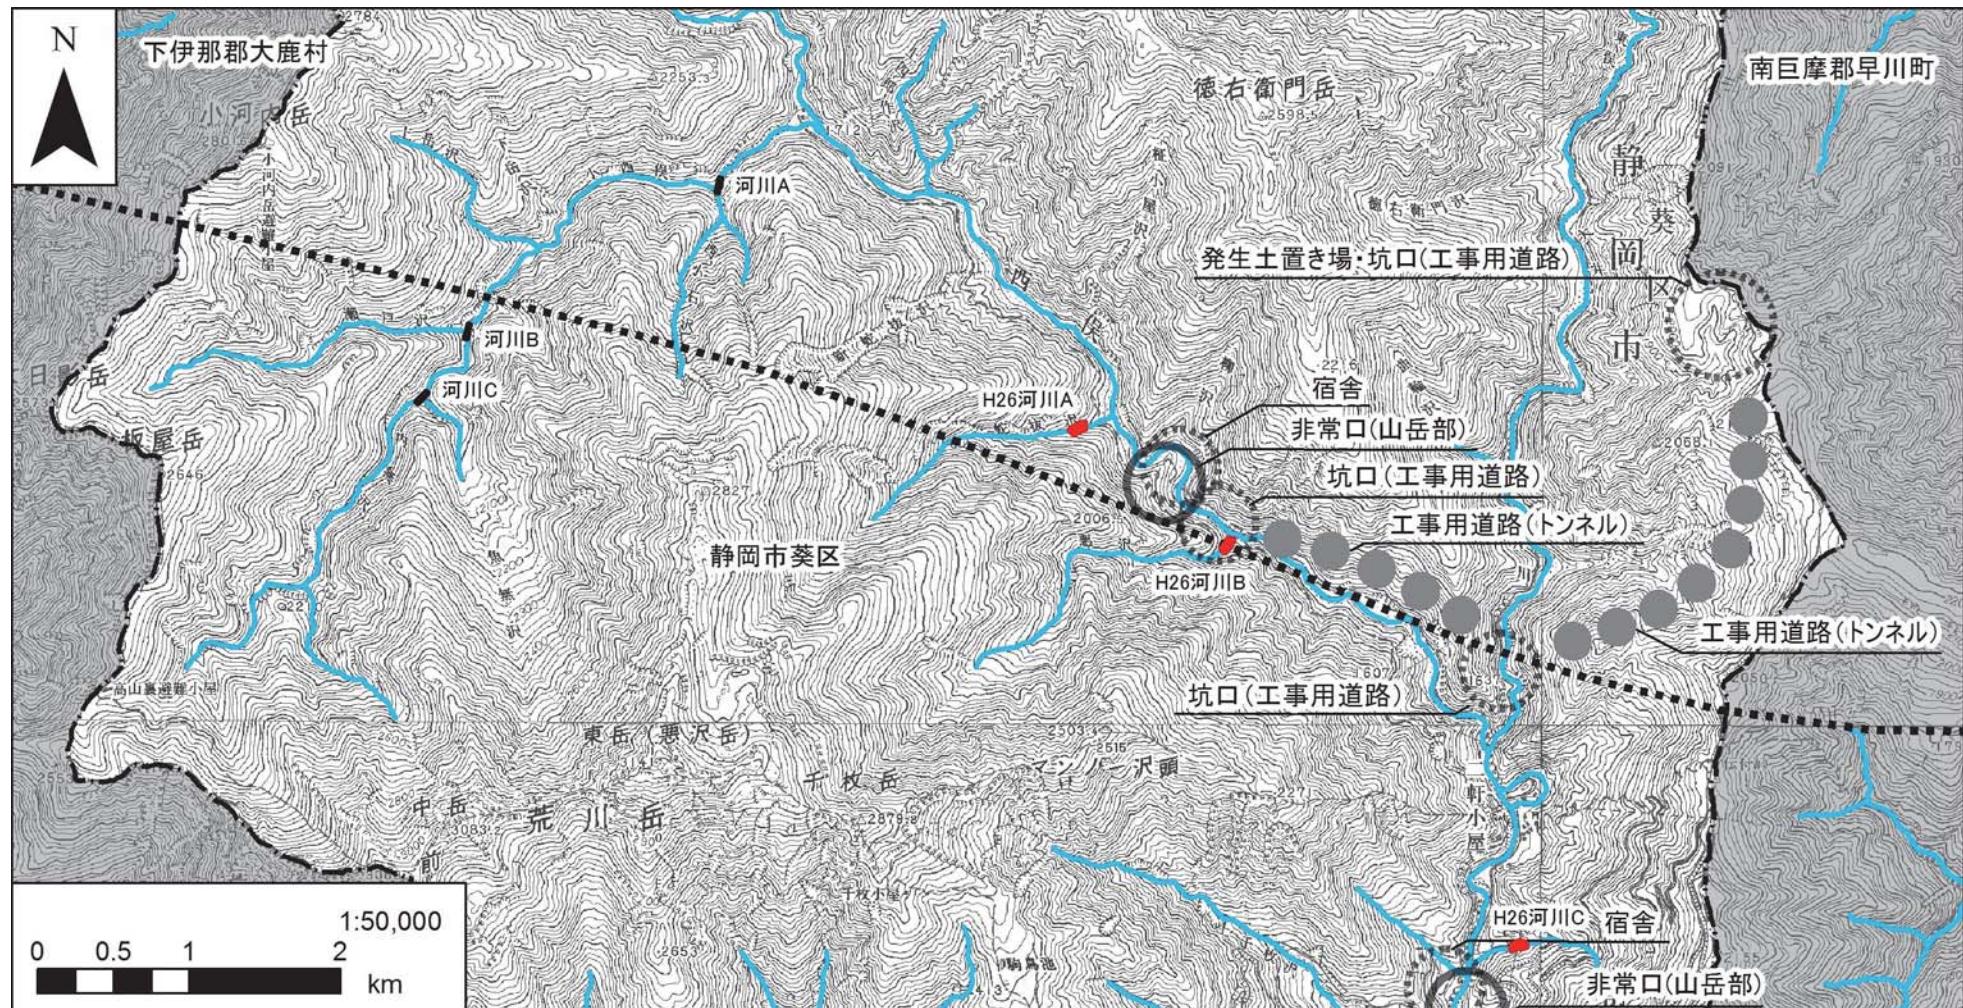
図 9-3-2-1 調査範囲図

山岳トンネル区間において重要な植物が生育する可能性のある沢を選定し、調査範囲を設定した。

調査範囲を図 9-3-2-1 に示す。

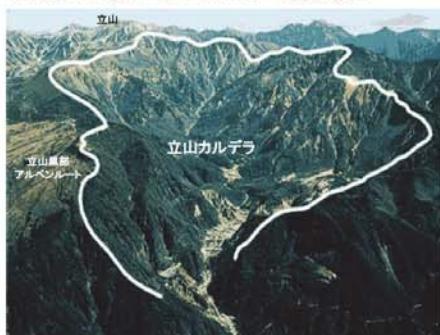
写真-1 立山周辺の状況

北アルプスの立山周辺は、生態系の多様性に富み、動植物の保護されている中部山岳国立公園内に位置する。この立山には立山黒部アルペンルートを利用し、年間100万人以上の観光客が訪れている。そのため、アルペンルートの沿線では十数年前から本来生育しない外国産の植物や人里の植物（=外来植物）の侵入が確認され、在来植物への影響が懸念されている。

隣接する立山カルデラも、これまで工事関係者以外にほとんど人が立入らない場所となっているが、近年、工事ヤードや水谷平の宿舎の周辺で、同様に、外来植物が見受けられるようになってきた。このため、立山カルデラ内の自然環境保全の観点から、既存の生態系への影響を配慮した対策が求められる。（写真-1,表-1）

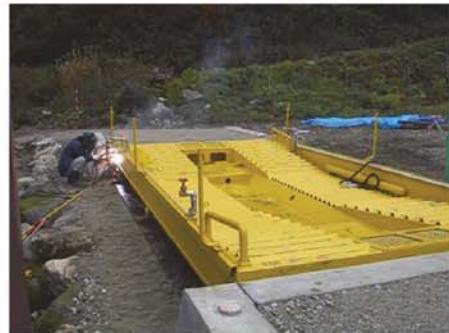
写真-3 大型車両用 洗浄ピット装置

大型車両用の洗浄ピット装置（写真-3）は、ピット横にセンサーを取り付け、車両通過時に自動的に作動するようにしたため、使用者は車両から降りることなく、ゆっくりと装置を通行するだけで、タイヤ洗浄ができるものとした。洗浄部は散水ユニット、噴射ノズル、ギザギザ状の底面段差を組み合わせ、タイヤに付いた泥等を落とす仕組みとなっている。ただし、装置の耐久性等の関係から大型車でも、20t以上の大型車、運搬車（トレーラー）については、対応していない。

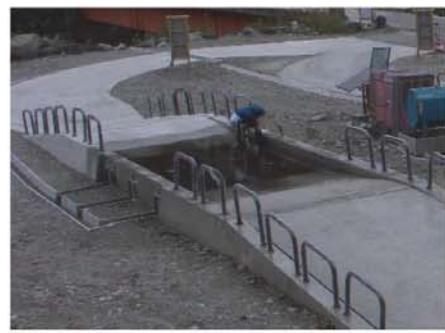
写真-4 普通車用 洗浄プール

普通車用の洗浄プール（写真-4）は、車高が低いものを対象としたため、ピット式の洗浄装置と違い、プールに貯めた水とプール底部の泥落としマットの作用によるタイヤ洗浄の装置とした。

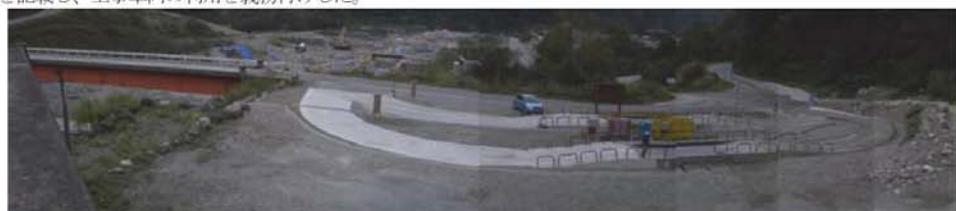
写真-2 タイヤ洗浄装置（全景）

タイヤ洗浄装置は、立山カルデラの手前であること、カルデラ以外の工事箇所に通じる工事用道路の分岐点直前でもあること等の立地条件から、有峰資材運搬道路のスゴ谷橋右岸に、平成20年、21年と2カ年かけて設置した。装置は、大型車両用の洗浄ピット装置と普通車用の洗浄プールの2種類を設置（写真-2）した。

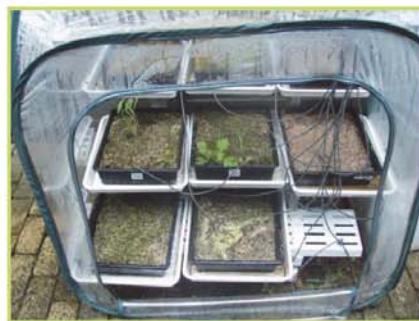
写真-3 発芽試験状況

タイヤ洗浄装置によって落とされたタイヤの泥等は、洗浄水が循環する過程の途中で、フィルターにより2mm以上の植物片やゴミ等が溜まる部分と、沈殿槽によりフィルターを通過した2mm以下の浮遊物が沈殿する部分で、取り除かれ、廃棄物として処理される構造となっている（図-2）。しかしながら、本当にタイヤ洗浄装置によって種子が洗い流されているのか、種子に外来植物が含まれているのか検証するため、タイヤ洗浄装置から取り除かれた廃棄物を採取し、その中に含まれる種子の調査を実施した。調査は、フィルターにより分離された2mm以上の植物片等は実体顕微鏡により直接種子を確認して植物の判別を行った。沈殿槽の沈殿物については発芽試験（写真-3）により植物の判別を行った。尚、採取は夏と秋の2回実施した。

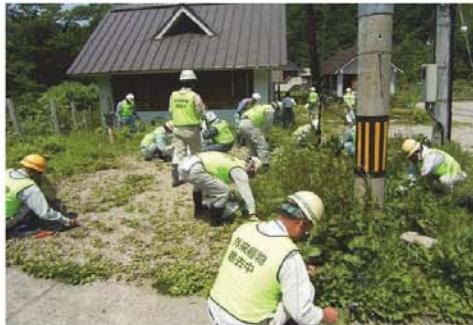
写真4 外来植物駆除作業

カルデラ内の外来植物についても、平成21年度から職員の他、工事関係者及び富山森林管理署と協同した駆除活動を開始した。

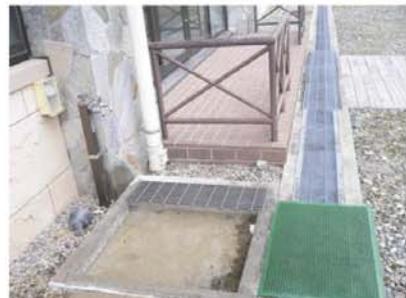
写真5 靴洗い場と泥よけマット

カルデラ内へのもう一つの侵入ルートである工事専用軌道（トロッコ）においては、乗車する人の靴底に付着した泥を介して外来植物が侵入する恐れがある。そこで、軌道乗車口付近に、靴の洗い場やマットを設置し、軌道利用者には、裏底に付着した泥を落としてから乗車するよう要請し、外来植物の侵入防止に努めている。

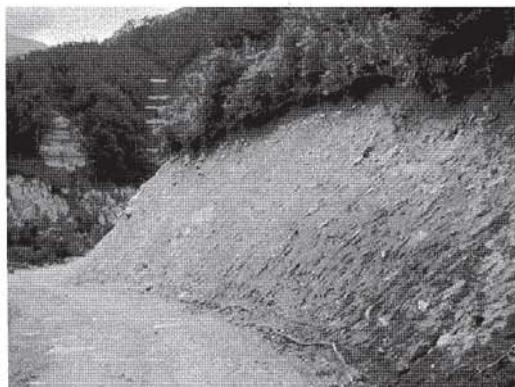
写真-1 通ヶ沢治山運搬路

両試験地とも風化花崗岩がマサ化した地質条件であり、有機物が少なく栄養条件や水分条件が良好な土壤とは言い難い場所です。加えて、風雨、風雪により絶えず表面侵食を受けているため、植生の侵入は比較的困難であり、自然復旧が容易な場所ではありません。（写真-1）

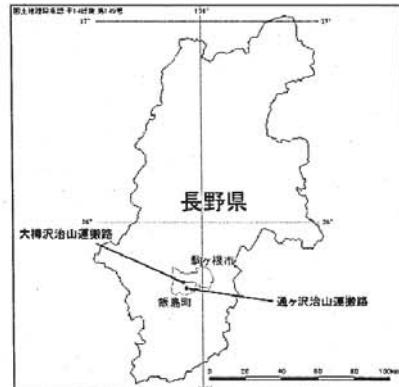
図-1 試験地の概要

本研究において試験地として設定した箇所は、大樽沢治山運搬路（長野県駒ヶ根市、天竜川支流中田切川流域）と通ヶ沢治山運搬路（長野県上伊那郡飯島町、天竜川支流与田切川流域）の道路法面です（図-1）。両試験地の概要は表-1に示されるとおりです。

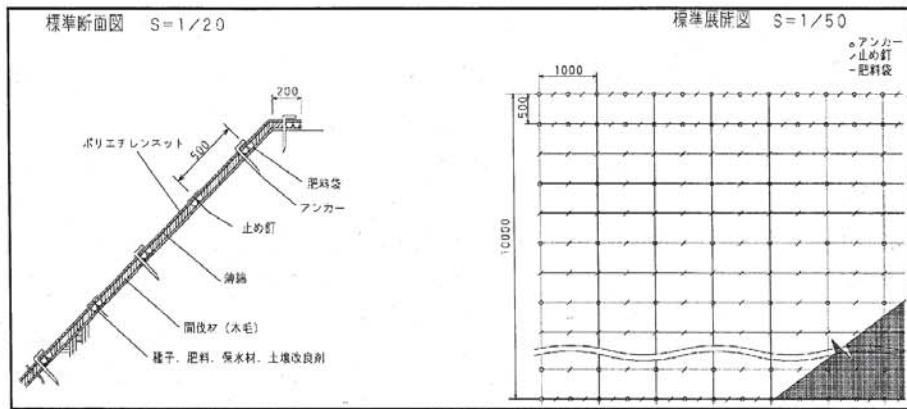
図-2 植生マット構造（パターン1）

表2中の【パターン1】の試験で用いた緑化マットは、既製の間伐材利用緑化マットの構造をそのままに、種子配合を在来種に変更したものです。(図-2)

図-2中に示される「薄綿」の部分にはヤマハギ、メドハギ等灌木類を主体とした在来市場流通種子と肥料・保水材、土壤改良剤及び間伐材(木毛)が配置されています。従来の緑化マットでは洋シバ等外来種を用いることにより早期の全面緑化を実現していましたが、この試験において外来種は一切使用せず、在来種子のみを使用することでの全面緑化を試みています。

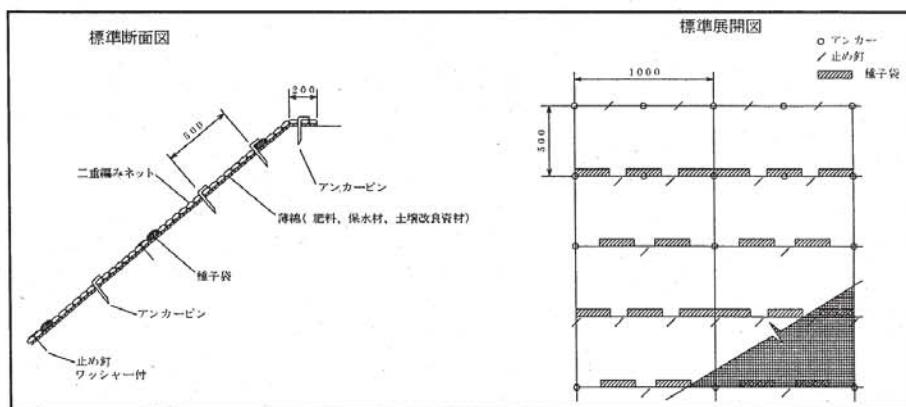
図-3 植生マット構造（パターン2）

【パターン2】の試験で用いたマットは、図-3に示される「薄綿」部分には種子を配せず、「種子袋」にのみ「ヤマハギ、メドハギ等灌木類を主体とした在来種の市場流通種子」と「クヌギ、コナラ、ヤマザクラ等高木類を主体とした国産山採種子」を封入し、等高線上に並ぶように配置したものです。

「薄綿」部分に種子を配置していない理由は、将来主林木となる高木類が初期成長の段階で灌木類によって被圧を防ぐためであり、初期段階では線状の緑化が期待されます。また、「薄綿」部分にも肥料・保水材及び土壌改良剤は含まれているため、この部分については周囲から飛来した種子による植生の進入が期待されます。

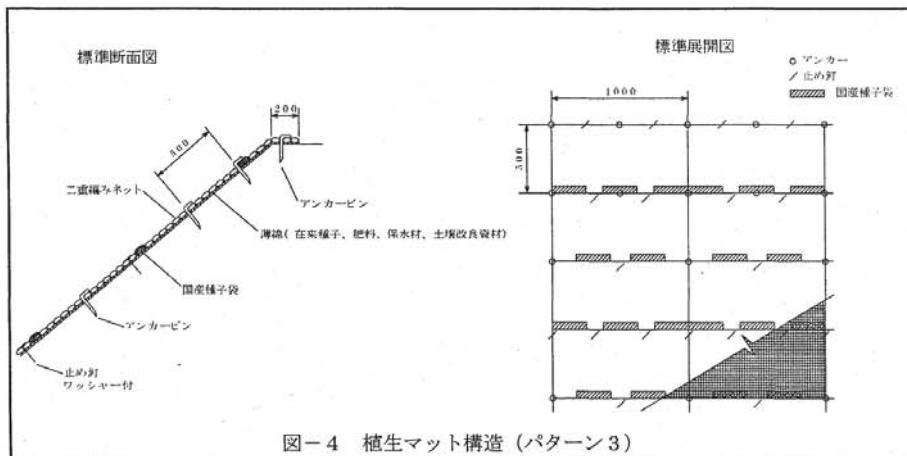
図-4 植生マット構造(パターン3)

【パターン3】で用いた緑化マットは、【パターン1】及び【パターン2】の試験経過を観察しつつ、露見された問題点について改良を施したもので、マットの物理的構造は【パターン2】と類似しており、図-4に示される「種子袋」には「クヌギ、コナラ、ヤマザクラ等高木類を主体とした国産山採種子」が配置されています。

【パターン2】試験の構造と異なる部分は、薄綿部分に「ヤマハギ、メドハギ等灌木類を主体とした在来種の市場流通種子」を配置していることで、これにより、灌木類による早期の全面緑化が期待されます。

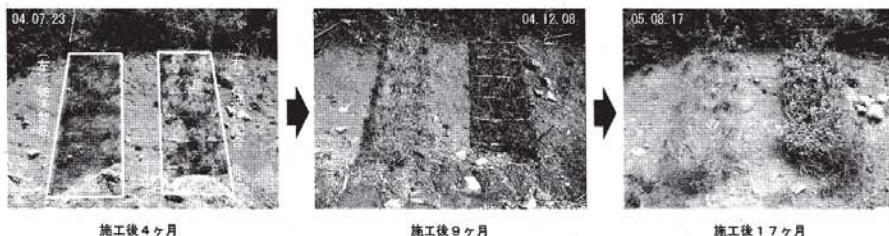
写真-2 【パターン1】試験（春施工）の経時変化

【パターン1】試験の「春施工」(平成16年4月施工)についての経時変化を、施工直後から順に並べたものを写真-2に示します。写真は左から順に施工後4ヶ月、9ヶ月、13ヶ月経過したもので、3枚の写真とも向かって左側が洋シバ配合の従来製品、向かって右側が本研究において新たに試みられる【パターン1】となります。

一番左の「施工後4ヶ月」の写真から、施工初期の発芽、生長は従来製品に及ばないものの、一番右の「施工後17ヶ月」の写真を見ると、一年ほどの時間が経過すれば、従来製品に遜色のない緑化状態であることがわかります。写真ではわかりにくいですが、ヤシャブシ、ススキ等、様々な種類の草本類、木本類の定着が見られます。ただし、今回用いた在来種は冬枯れするため、真ん中の写真に示される冬季(12月)の状態をみると、若干地山が見える寂しい景観となります。

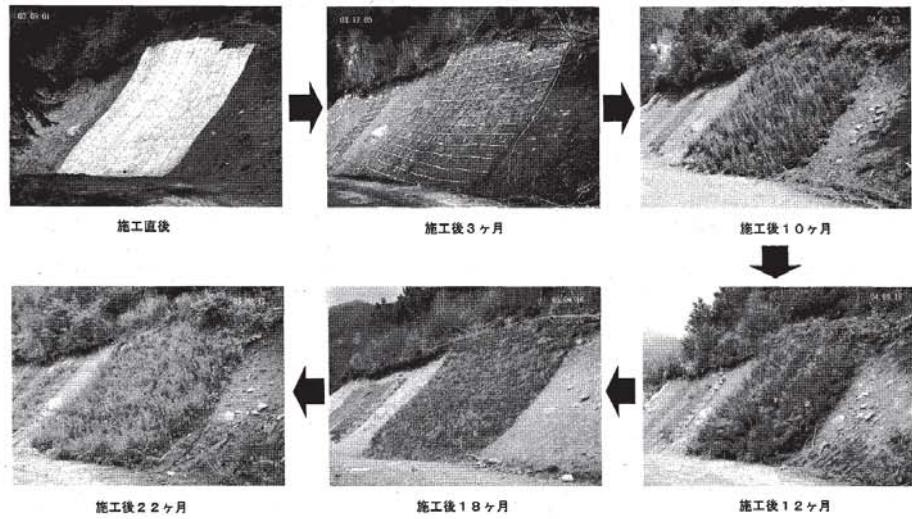
写真-3 【パターン1】試験（秋施工）の経時変化

写真-3の上段真ん中に示される「施工後3ヶ月」の写真は、草本類、木本類とともに数種類の発芽が見られる状態です。しかしながら、一冬経過した後の「施工後12ヶ月」の写真では、ほとんどヨモギのみが成立している状態になっています。その後、「施工後22ヶ月」経過した写真においてもヨモギが非常に優勢な状態は続いており、現在でもこの状態は継続していますが、徐々に周囲の植生の侵入は見られているところです。

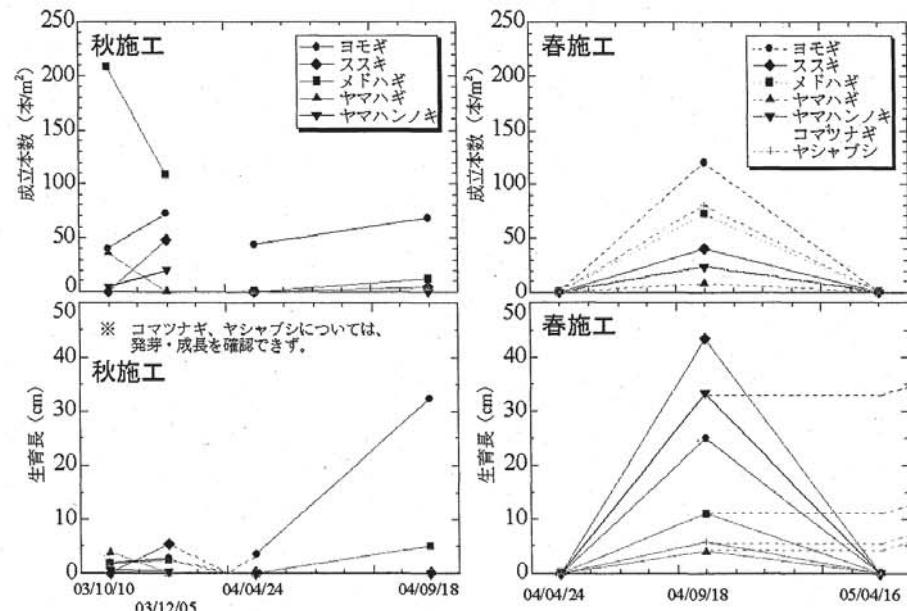
図-5 施工時期の違いによる成立本数及び生育長の比較（試験開始後1年間）

図-5は施工後1年間の成立本数と生育長を示しています。4つのグラフのうち左の2つが秋施工、右の2つが春施工のグラフとなります。また、上段の2つが成立本数($m^2/本$)、下段の2つが生育長(cm)です。

秋施工の2つのグラフから、施工直後には数種類の発芽生長が確認できるものの、越冬後にヨモギの生長が旺盛となり、その他の植物は駆逐されてしまったことがわかります。

また、右の春施工のグラフからは、配合した種子は全種類発芽し、充長に生長していることがわかります。右下のグラフには水平に伸びる点線が入っていますが、これは木本類については雪圧等による欠損がなければ、春先の初期生長が前年の生育長から始まるであろうという予測を示したもので、このことは、【パターン1】の越冬後の生育状態（写真-4）が、十分な生育長をもって生長を続けていることからも確認できます。したがって、緑化マットの緑化植物として在来種を用いる場合、生育長を十分に確保できる時期に施工することが重要ではないかと考えられます。

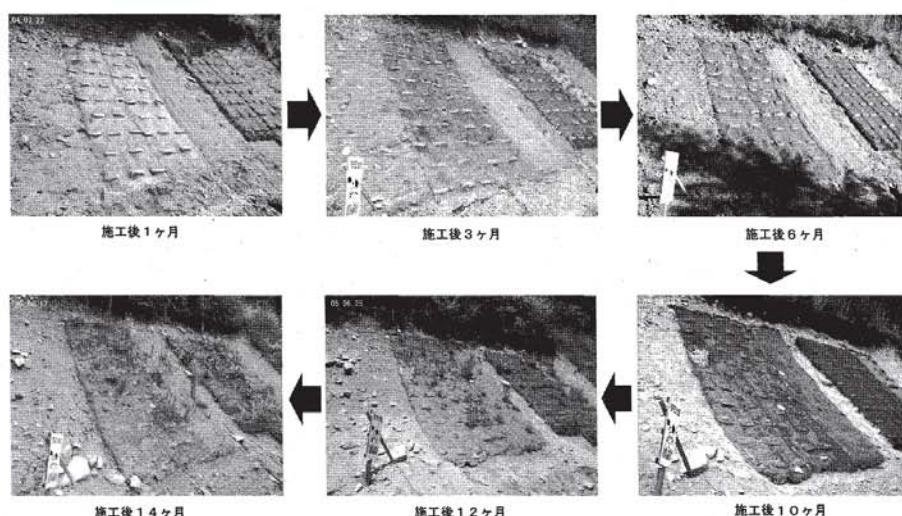
写真-4 【パターン2】試験（春施工）の経時変化

【パターン2】試験の「春施工」（平成16年3月施工）についての経時変化を、施工直後から順に並べたものを写真-4に示します。写真は時系列に沿って時計回りに配置しており、比較対象として施工した従来製品についての施工経過については割愛します。

写真は、施工後約1年間の被覆状態を示していますが、施工後14ヶ月経過した左下の写真においても、植物の生育状態は非常に乏しいものであることがわかります。

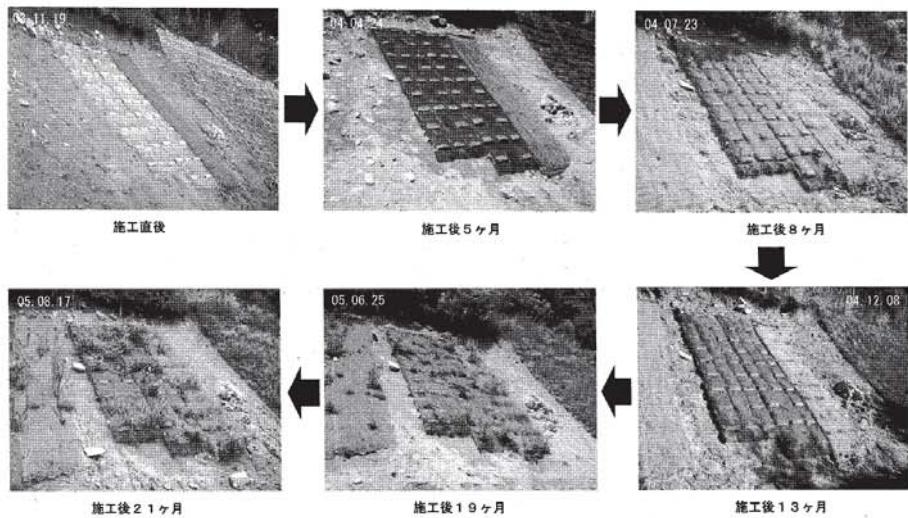
写真-5 【パターン2】試験（秋施工）の経時変化

写真-5は、【パターン2】試験の「秋施工」（平成15年11月施工）の経時変化を、施工直後から順に並べたものです。春施工に比べれば、若干発芽生長がみられますが、全面被覆には至っておりません。また、薄綿部分への周辺からの植生の侵入も、それほど多く見られないことがわかります。

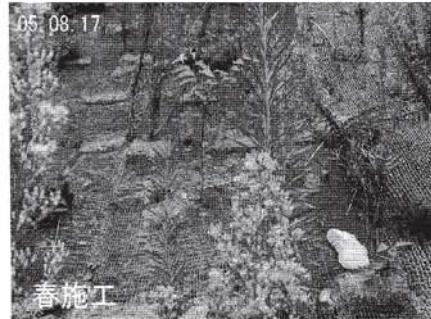
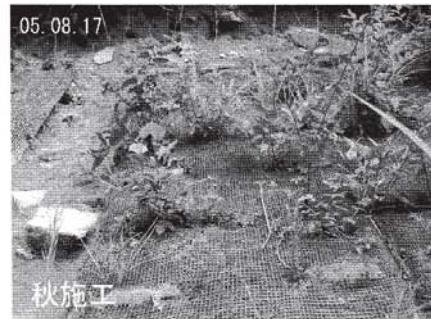
写真-6 【パターン2】近影

写真-6は、【パターン2】の植生状態を接写したものです。上が春施工、下が秋施工の写真です。

春施工・秋施工ともに、薄綿部分には植生がほとんど存在していないことがよくわかります。また、種子袋からは、いくらかの植生の発芽・生長がみられますが、春施工ではヨモギ等の草本類のみ、秋施工ではヤマザクラのみの発芽生長が確認されました。

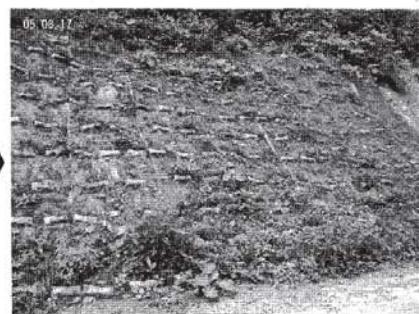
写真-7 【パターン3】試験（春施工）の経時変化

写真-7は【パターン3】の「春施工」の写真で、左が施工直後、右が施工後2ヶ月後の状態ですが、薄綿部分からは主としてヤマハギ、メドハギ等の灌木類が、種子袋からはクヌギ、コナラ、ヤマモミジ等の高木類が発芽生長しています。種子袋からの高木類の初期生長が非常に良好です。このため、灌木類の生長による高木類への被圧は生じていません。

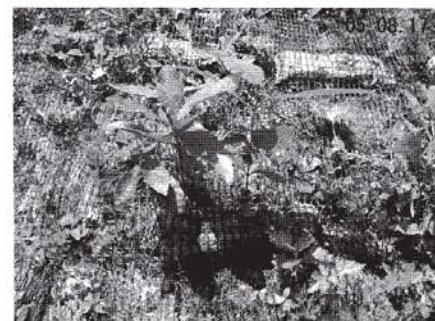
写真-8 発芽生長の様子 (パターン3)

また、写真-8はパターン3を接写したものですが、種子袋からはコナラが、また薄綿部分からヤマハギ、メドハギ等の灌木類や草本類が発芽していることがわかります。こうした種子袋からの良好な初期成長は、種子袋に含まれる保水材、肥料等の効果であると思われます。

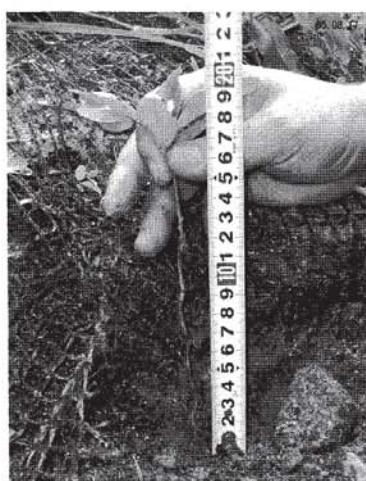
写真-9 根張りの状況 (パターン3)

このことは、写真-9に示されるように、木本類が種子袋の外にも十分に根を伸ばしていることからも予想され、越冬後の活着及び迅速な初期生長も十分期待されるところです。

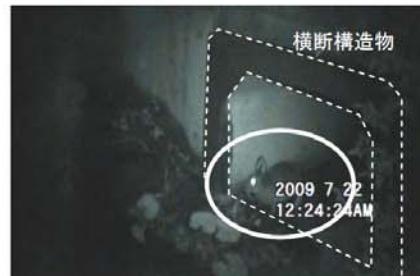
また、橋梁工事により桁下が裸地・乾燥化し、両生・爬虫類の移動路として相応しくない環境となった箇所について、乾燥に強いササ類の移植や側溝の設置により湿潤化を図った。

哺乳類調査では、供用後の平成21年度調査においても、小型哺乳類から大型哺乳類まで、過年度調査で比較的出現頻度が高かった種については、概ね利用が確認されたことから、横断構造物及び橋梁下部は、動物の移動経路として有効に機能しているものと判断された。

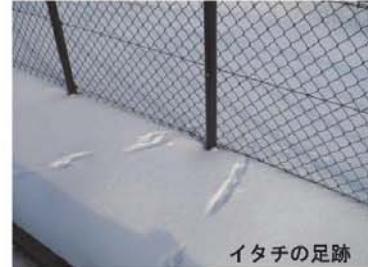
イタチの足跡

このうちテンについては、進入防止柵を飛び越えたと考えられる足跡が確認されたほか、イタチについては、進入防止柵の網の目を通過可能であることが確認されたことから、イタチより小型のネズミ科・モグラ科等の哺乳類については、網の目を通過した可能性が考えられた。

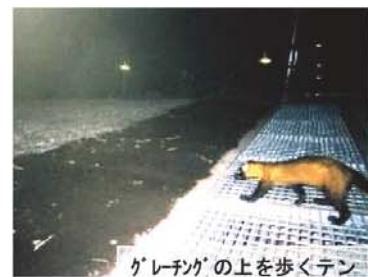
グレーチングの上を歩くテン

また、進入防止対策実施箇所におけるセンサーダラマ調査及びフィールドサイン調査の結果、50件のフィールドサイン等が確認された。このうち17件については、路線側又はグレーチング上面で確認されており、確認種は、ノウサギ、ツキノワグマ、タヌキ、キツネ、テン、イタチ科の一種、ノネコであった。

このうちノウサギやタヌキ、ノネコについては、グレーチングを避ける行動も確認されたが、ツキノワグマ、キツネ、テンについては、忌避行動は確認されなかった。

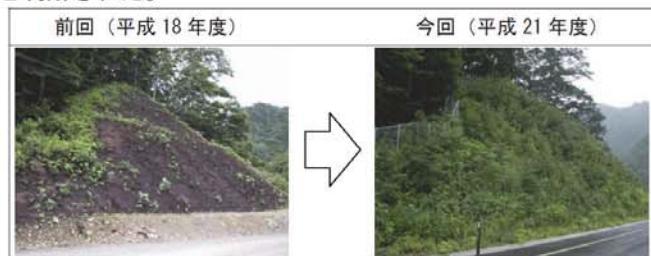
現地調査の結果、生育段階は概ね低木へ偏移し、ミズナラ林の復元及び高木のケヤマハンノキや多年草のヨモギ等の形成による緑被を確認した。

さらに、山取苗が順調に生育していたこと、一部観測していた活力度も高い値を示したことから、植栽当初に掲げた基本方針及び対応方針に沿って生育したものと判断された。

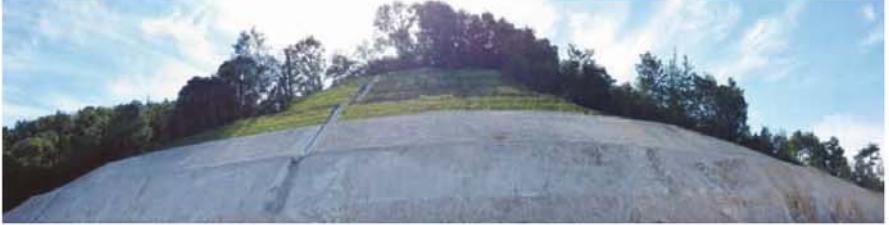
法面の上部は植生基材が吹付けされており、導入植物のヨモギ、イタドリ等の植物が生育していた。林縁部では、伐採後に萌芽再生したホオノキが確認された。また、アカメガシワやヌルデの幼木も確認された。

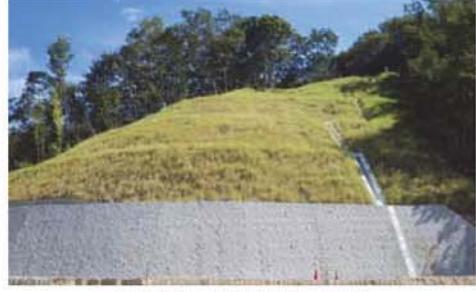
<p>法面の上部は植生基材が吹付けられており、導入植物のヨモギ、イタドリ等の植物が生育していた。林縁部では、伐採後に萌芽再生したヒサカキ、シリブカガシ、コナラが確認された。また、アカメガシワの幼木も確認された。</p>

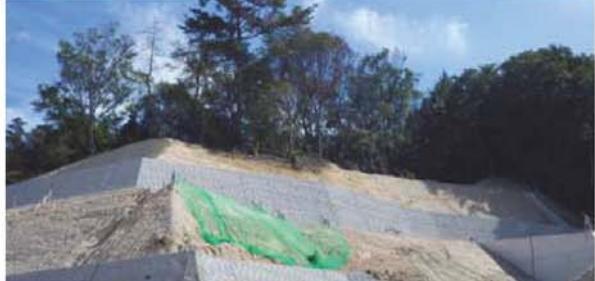
法面の上部は植生基材の施工前であり、地肌が露出していた。林縁部では、伐採後に萌芽再生したヒサカキ、コナラ、ソヨゴ、ネジキが確認された。

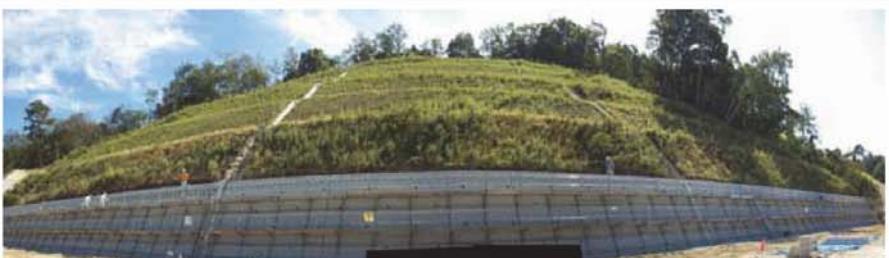
法面の上部は植生基材が吹付けられており、導入植物のヨモギ、イタドリ等の植物が生育していた。

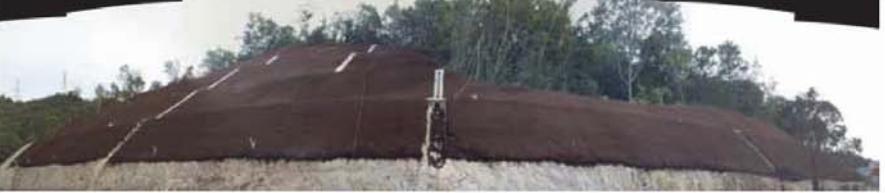
<p>法面の上部は植生基材が吹付けされていたが、施工直後のため、植物は生育していなかった。林縁部では、伐採後に萌芽再生したヒサカキ、コナラ、タブノキ、ソヨゴなどが確認された。また、アカメガシワ、ヌルデなどの幼木も確認された。</p>

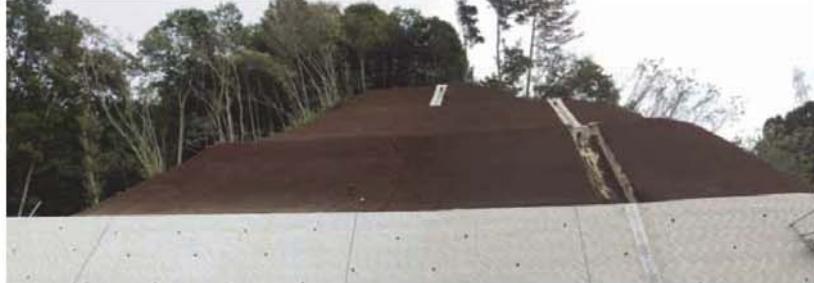
<p>法面の上部は植生基材が吹付けされていたが、施工直後のため、植物は生育していなかった。林縁部では、伐採後に萌芽再生したコナラ、ヒサカキが確認された。また、アカメガシワ、カラスザンショウの幼木も確認された。</p>
