**「中央新幹線（東京都・名古屋市間）環境影響
評価書【愛知県】平成26年8月」に基づく
事後調査報告書（その3）**

令和5年7月

東海旅客鉄道株式会社

中央新幹線 品川・名古屋間^注

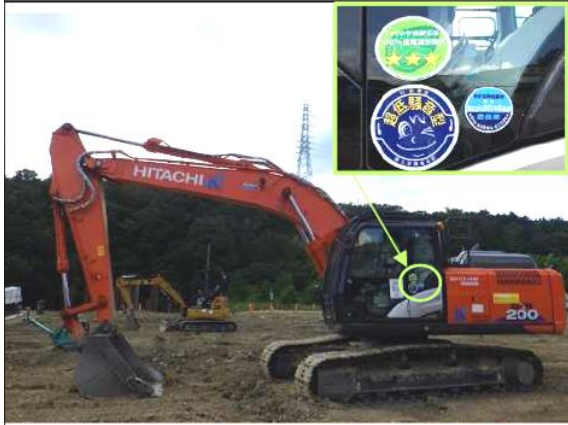
写真 6-1-1 低騒音型建設機械の採用

事後調査の対象となる西尾非常口及び保守基地付近の工事で、令和2年度から令和4年度までに実施した環境保全措置の内容を表6-1に示す。なお、動物、生態系における希少猛禽類（オオタカ）について、環境保全措置の効果に不確実性があることから、継続的に調査を実施する予定である。

環境要素	環境保全措置	備考
・動物 ・生態系 (オオタカ)	・重要な種の生息地の全体又は一部を回避 ・資材運搬等の適切化 ・防音シート、低騒音型の建設機械の採用 ・トンネル坑口への防音扉の設置状況 ・工事従事者への講習・指導	写真 6-1-1 写真 6-1-2 写真 6-1-3

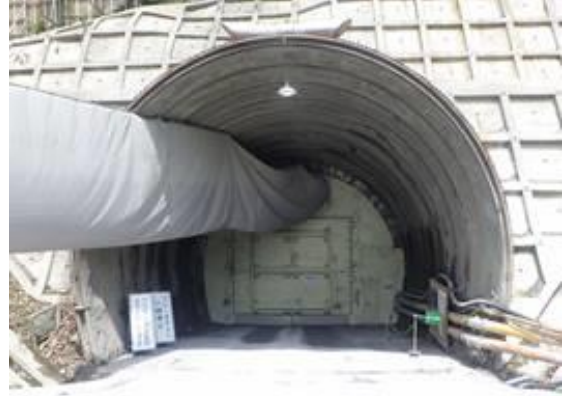
写真 6-1-2 トンネル坑口への防音扉の設置状況

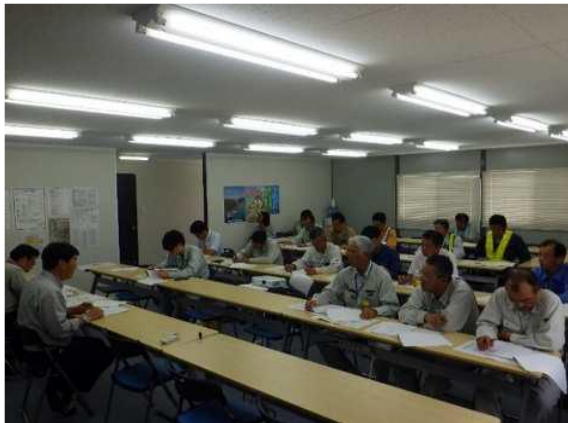
写真 6-1-3 工事従事者への講習・指導
