令和3年度における環境調査の結果等について
【愛知県】

令和4年6月

東海旅客鉄道株式会社

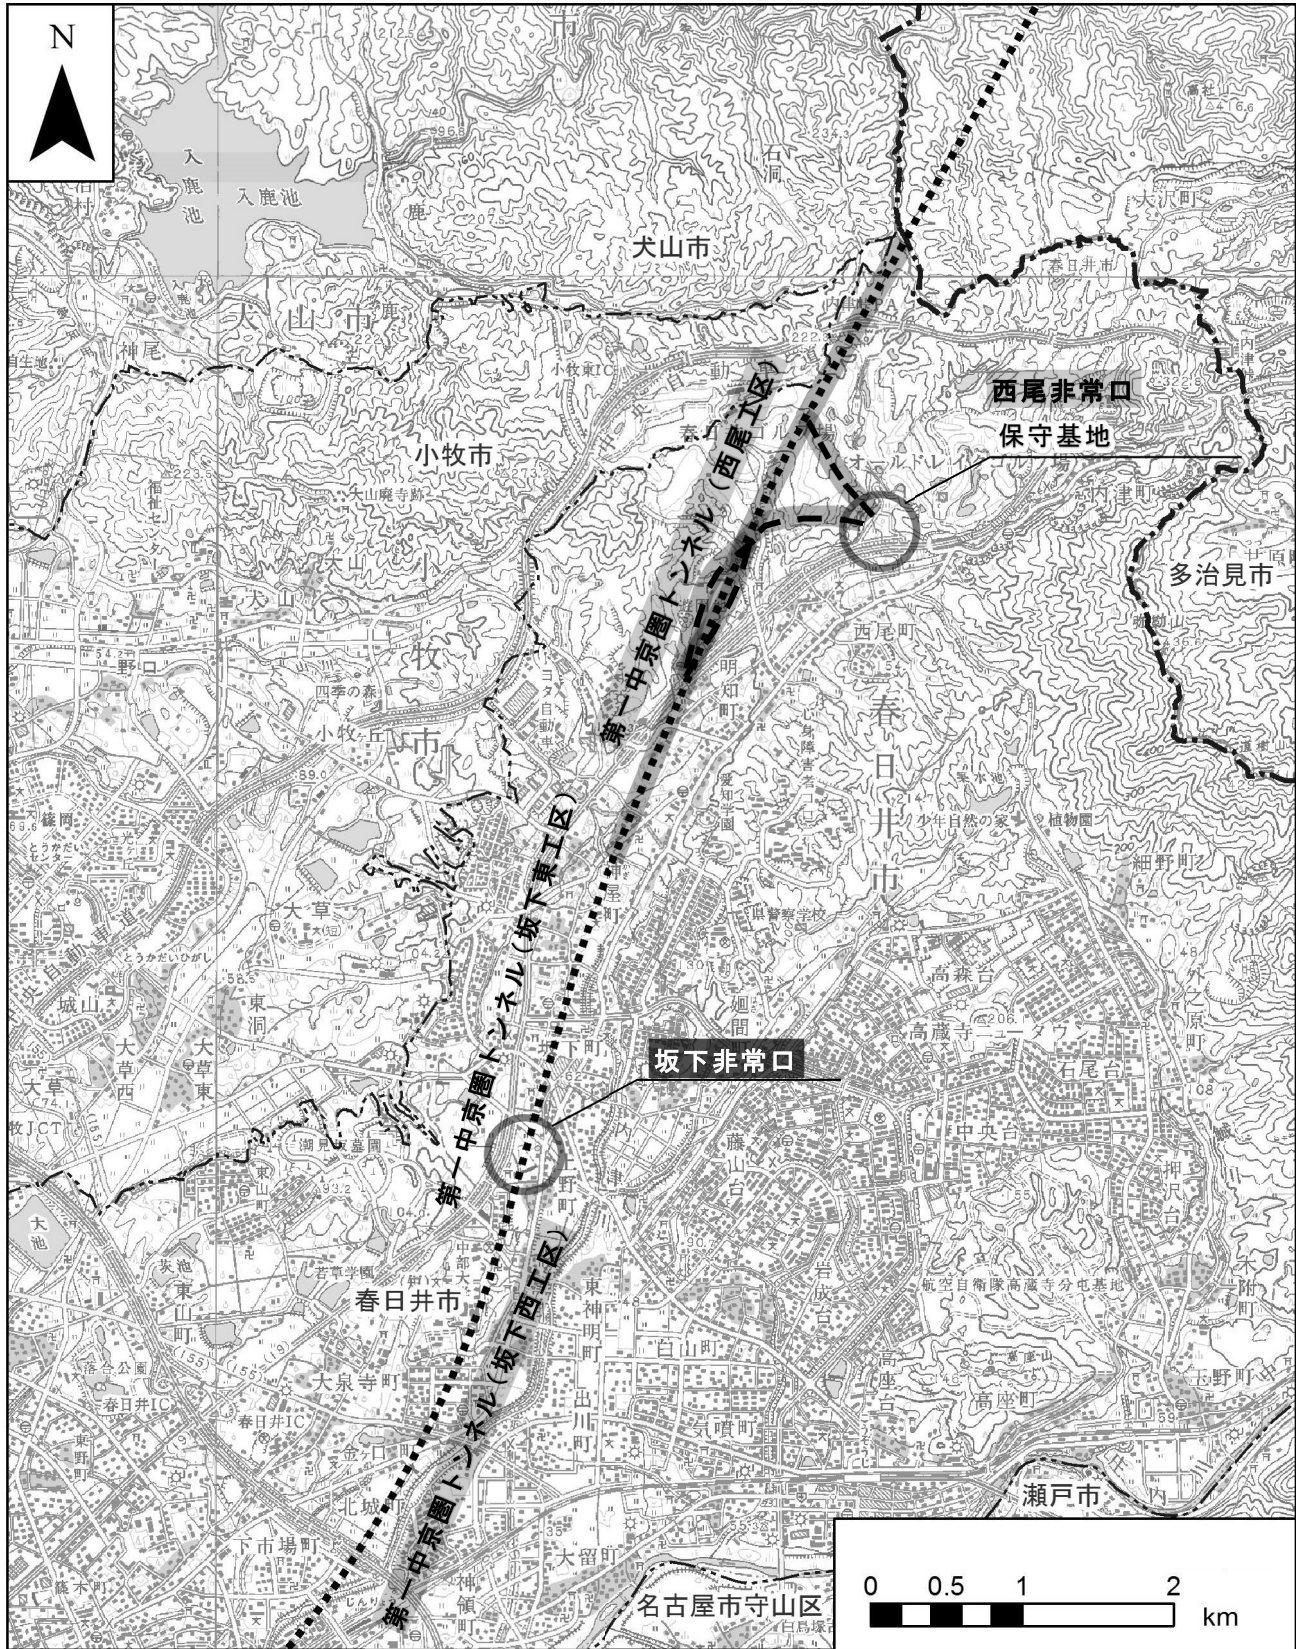
図 1-2-1 (1) 工事の実施箇所

令和3年度の工事の実施状況は表 1-2-1のとおりである。また、工事の実施箇所は図 1-2-1に示すとおりである。

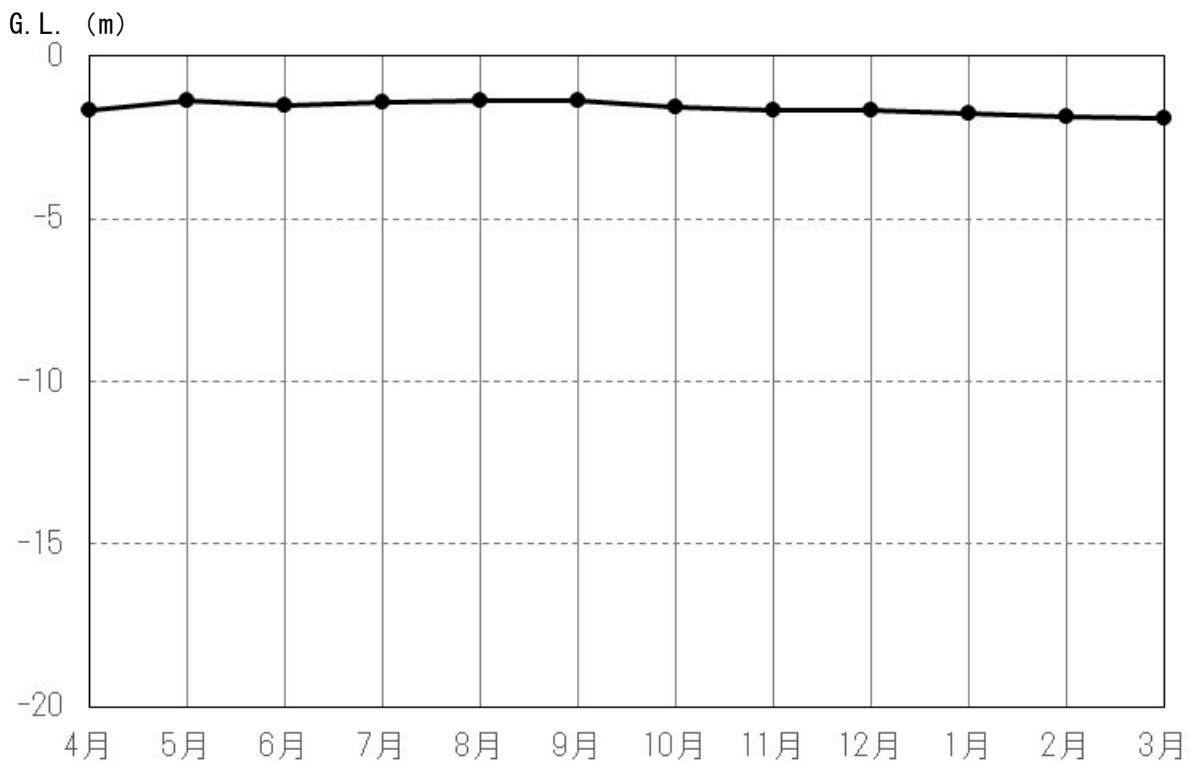
図 3-5-5-1(1) 調査結果 (地点番号:01 (浅層) (令和2年度))

注 1 : 工事前の調査結果はG. L. -6.37m~-4.84mであった。
 注 2 : 令和 2 年11月より工事完了後の計測を実施したため、令和 2 年度の調査結果を再掲する。

調査結果は、図 3-5-5-1に示すとおりである。なお、水位は井戸孔口 (G. L.) からの深さを示す。

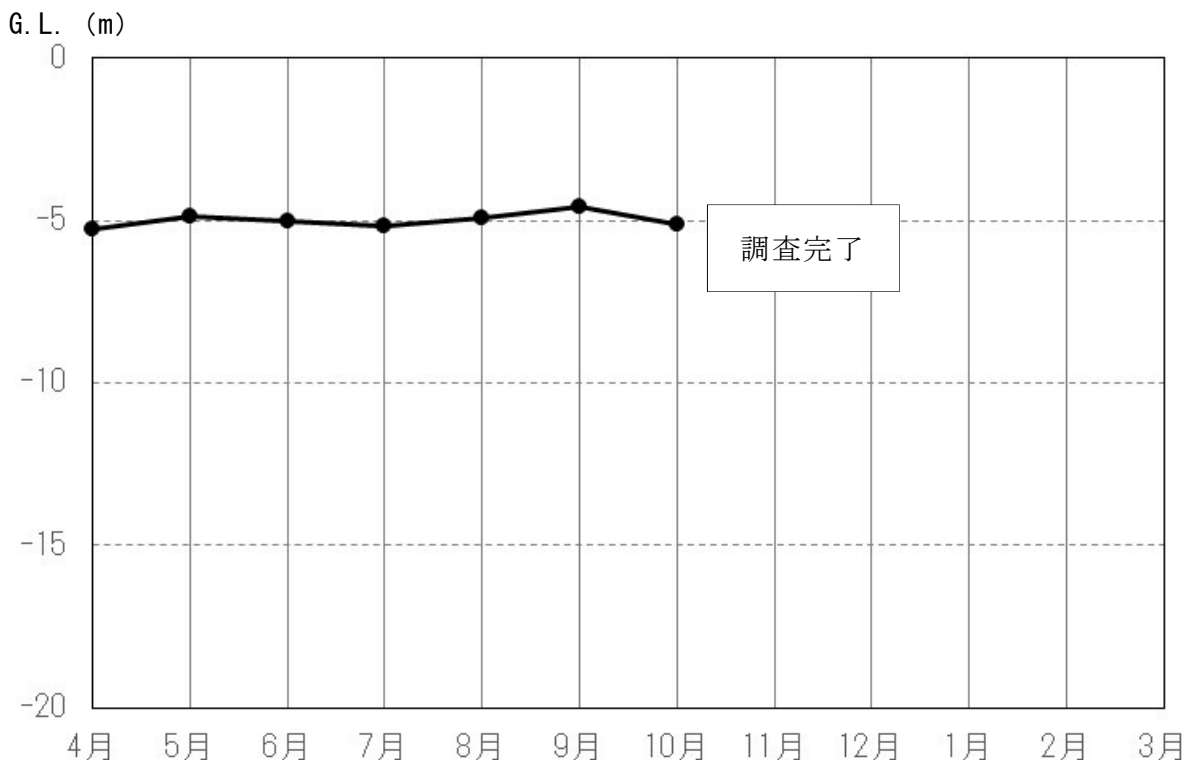
図 3-5-5-1(2) 調査結果 (地点番号:01 (浅層) (令和3年度))

注 1 : 工事前の調査結果はG. L. -6.37m~-4.84mであった。
 注 2 : 工事完了後、地下水位が安定していることを確認し、令和 3 年10月に調査を完了した。

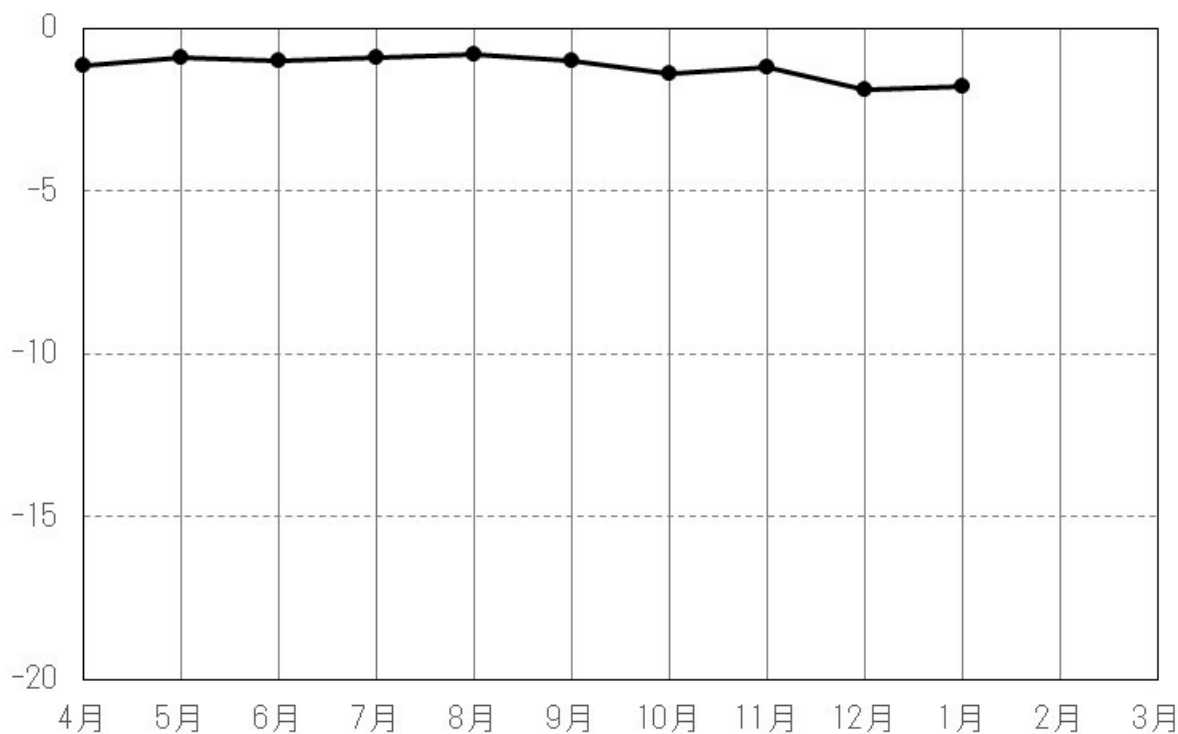
図 3-5-5-1(6) 調査結果 (地点番号:02 (深層))

注：工事前の調査結果はG. L. -1.63m~-0.86mであった。

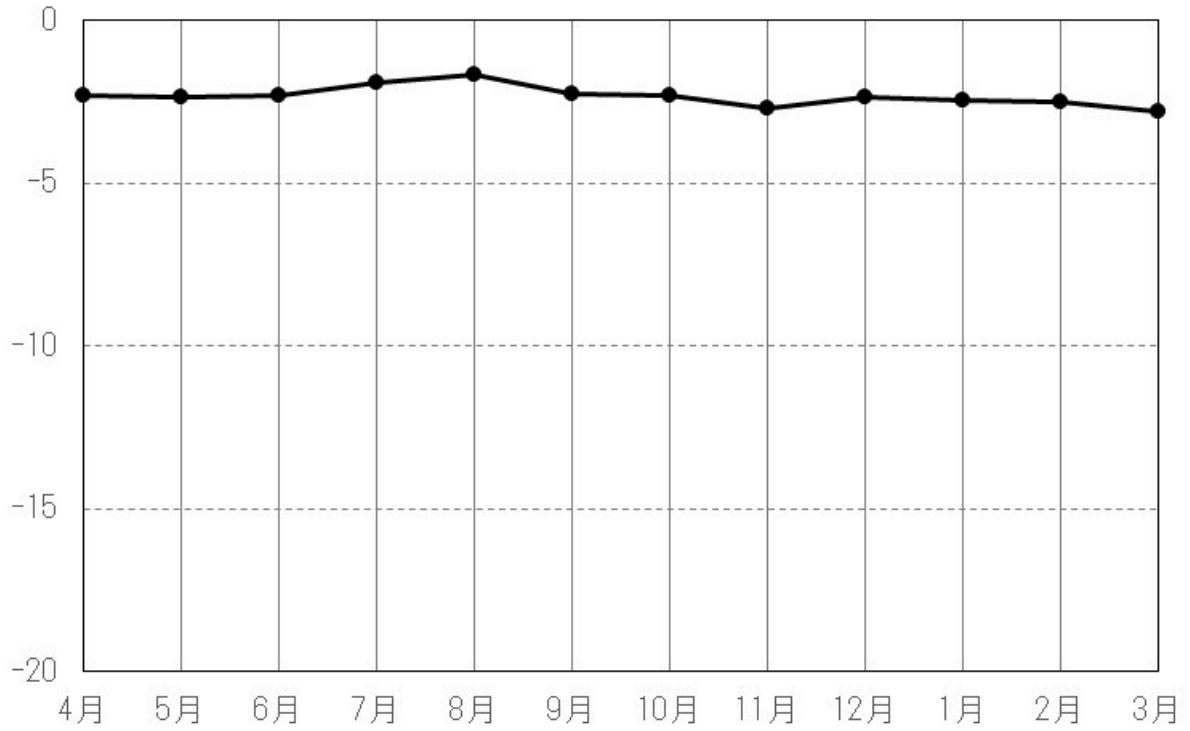
図 3-5-5-1(7) 調査結果 (地点番号:03 (浅層))

注：工事前の調査結果はG. L. -3.01m~-2.43mであった。

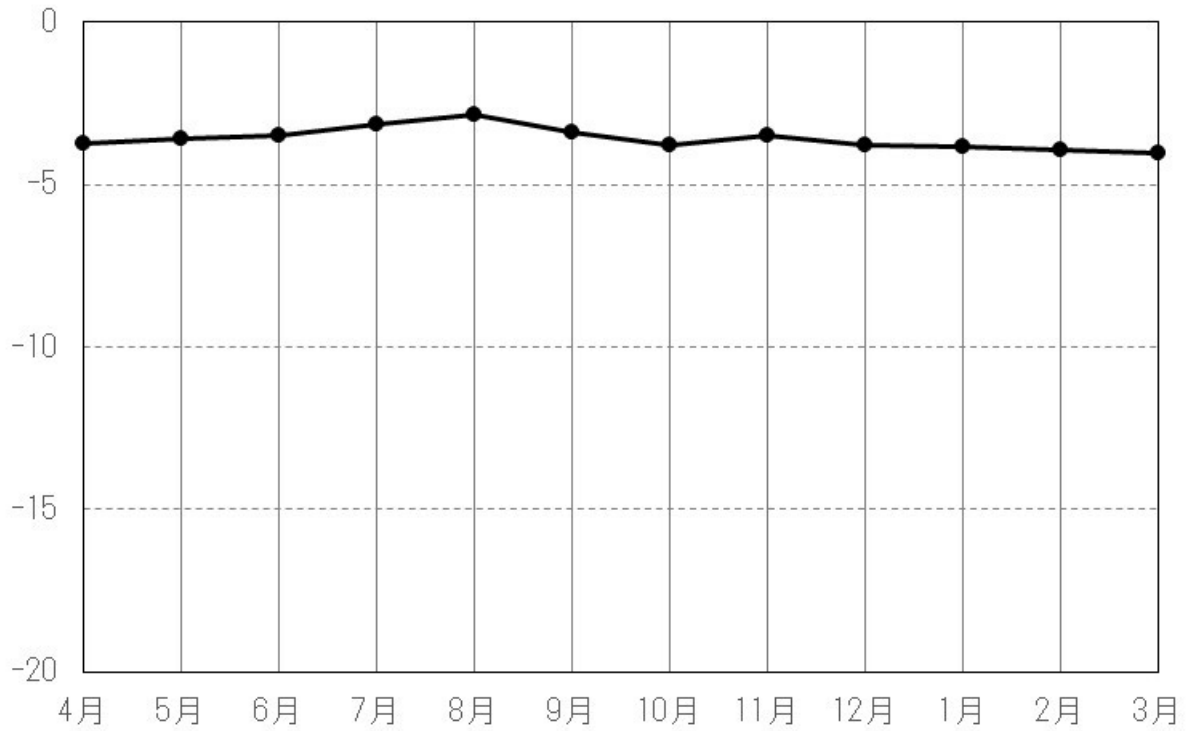
図 3-5-5-1(8) 調査結果 (地点番号:03 (深層))

注：工事前の調査結果はG. L. -4.36m~-3.47mであった。

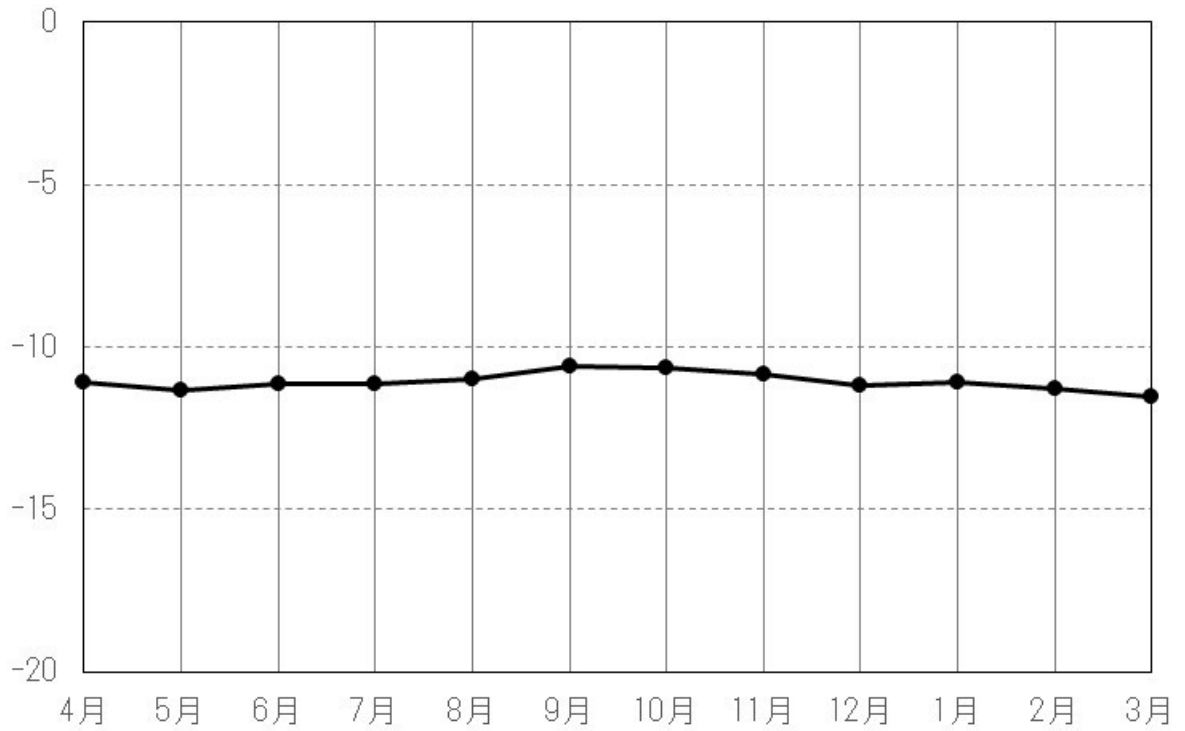
図 3-5-5-1(11) 調査結果 (地点番号:05 (浅層))

注：工事前の調査結果はG. L. -11.45m~-10.48mであった。

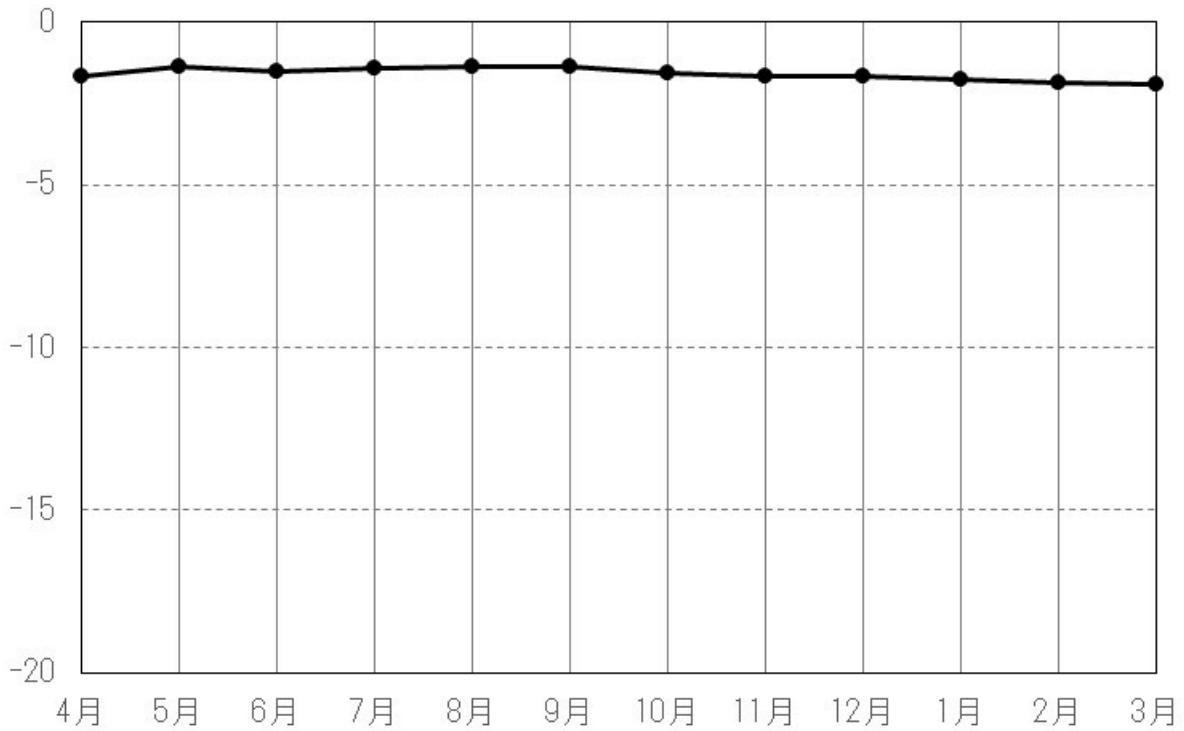
図 3-5-5-1(13) 調査結果 (地点番号:06 (深層))

注：工事前の調査結果はG. L. -2.89m~-2.44mであった。

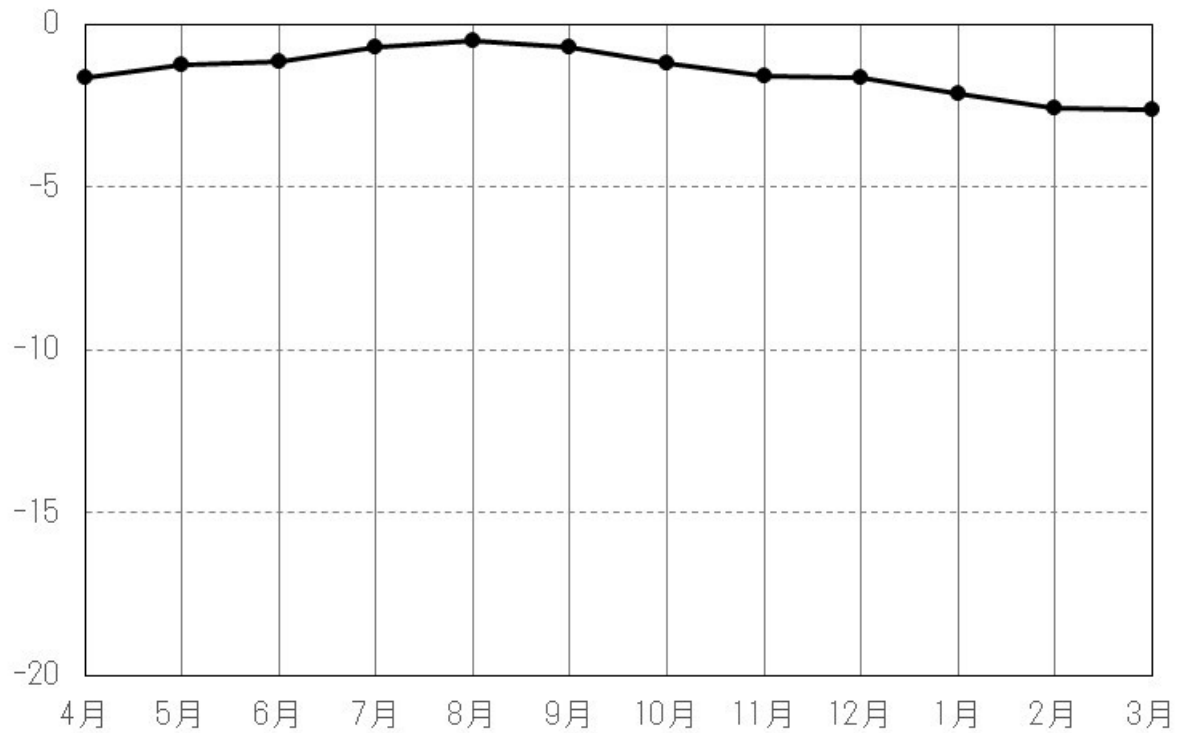
図 3-5-5-1(14) 調査結果 (地点番号:07 (浅層))

注：工事前の調査結果はG. L. -2.47m~-0.91mであった。

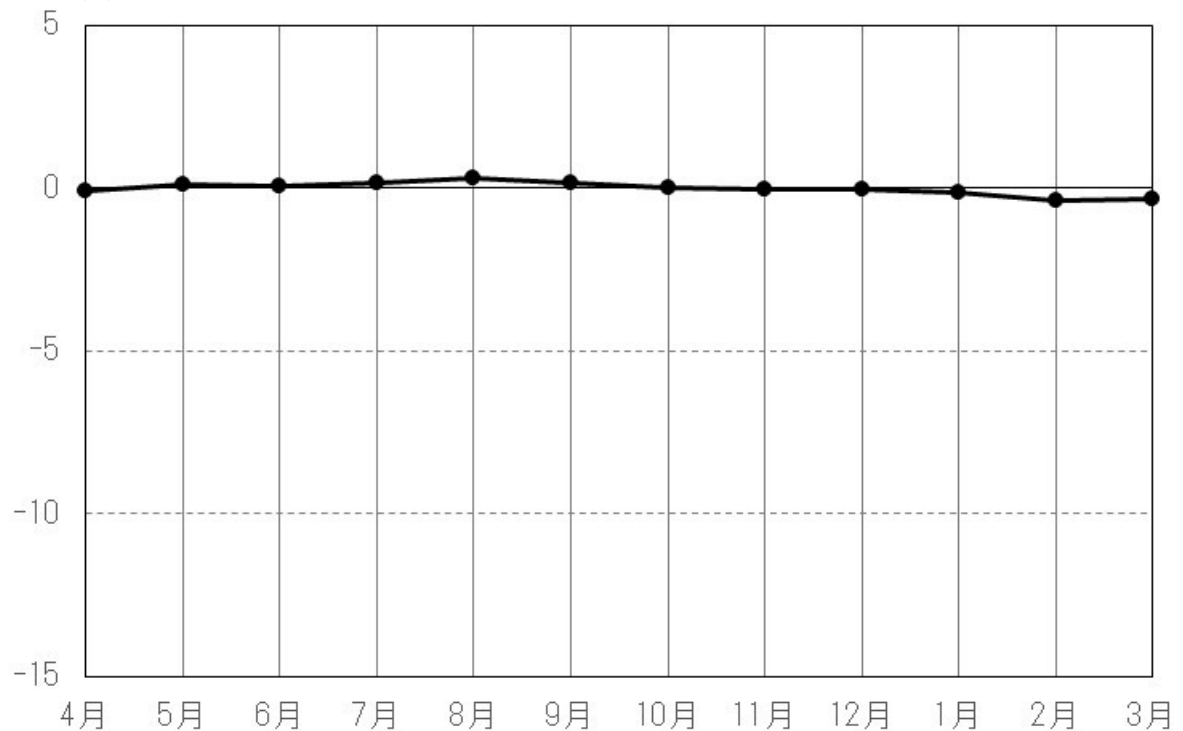
図 3-5-5-1(15) 調査結果 (地点番号:07 (深層))

注：工事前の調査結果はG. L. -1.56m~-0.77mであった。

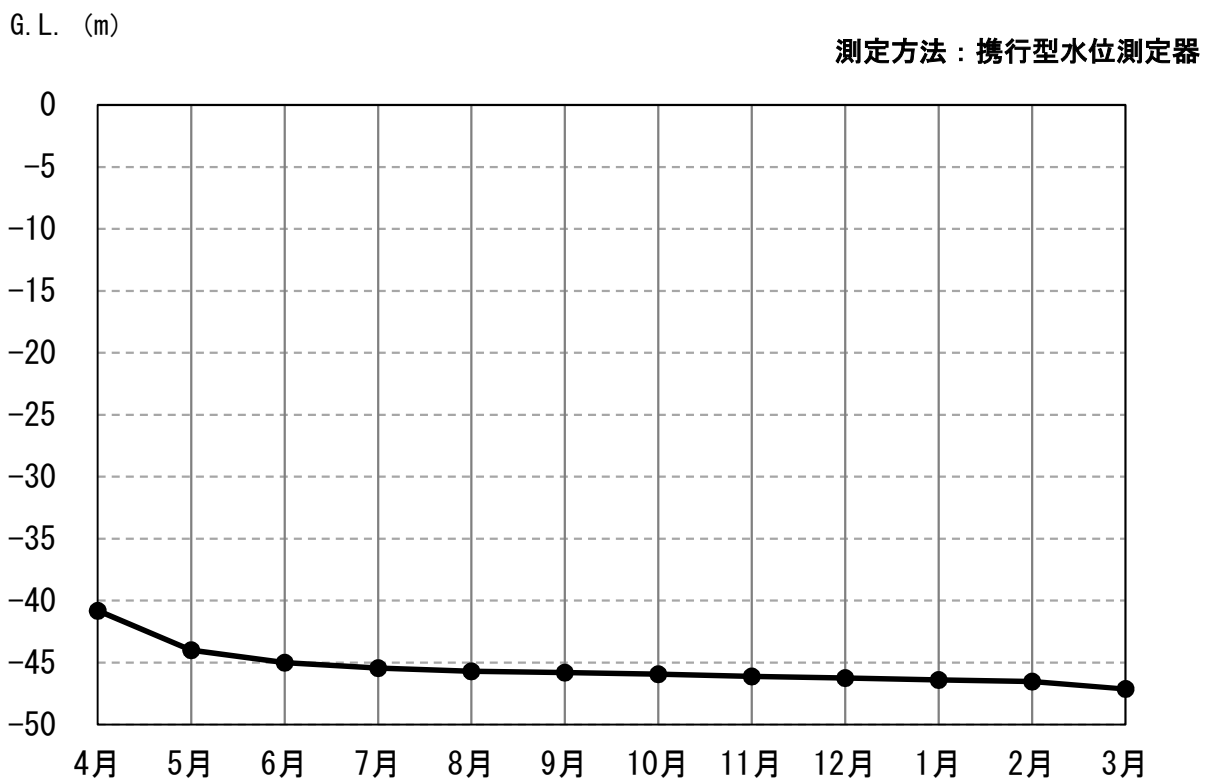
図 3-6-5-1(4) 調査結果 (地点番号:03 (深層))

注：令和2年1月まで自噴が確認されたが、令和2年2月以降は自噴がなく水位測定を実施した。令和3年度末時点で浅層への影響は確認されていない

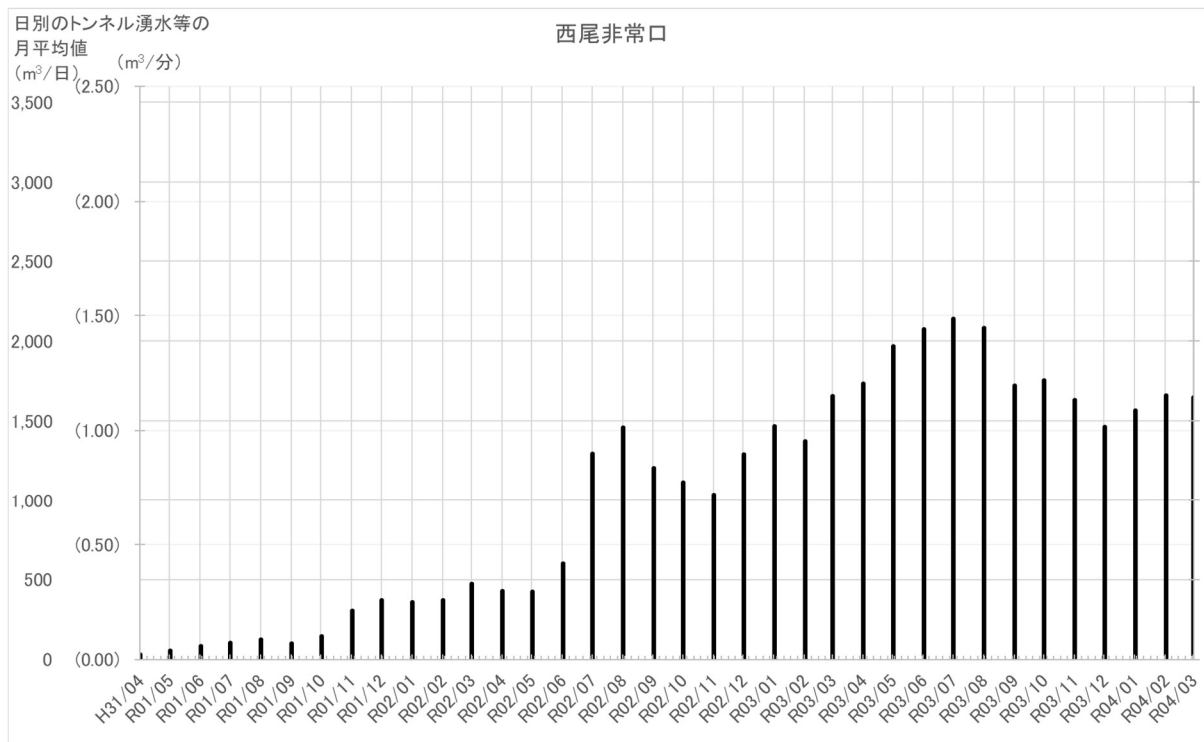
図 参 2-1 西尾非常口工事施工ヤードのトンネル湧水等^注の状況

山岳トンネル工事の実施箇所におけるトンネル湧水等^注の状況は、以下に示すとおりである。

注：トンネル湧水等には、トンネル湧水のほか、工事排水、雨水を含む。
