**平成 29 年度における環境調査の結果等について**  
**【神奈川県】**

**平成 30 (2018) 年 6 月**

**東海旅客鉄道株式会社**

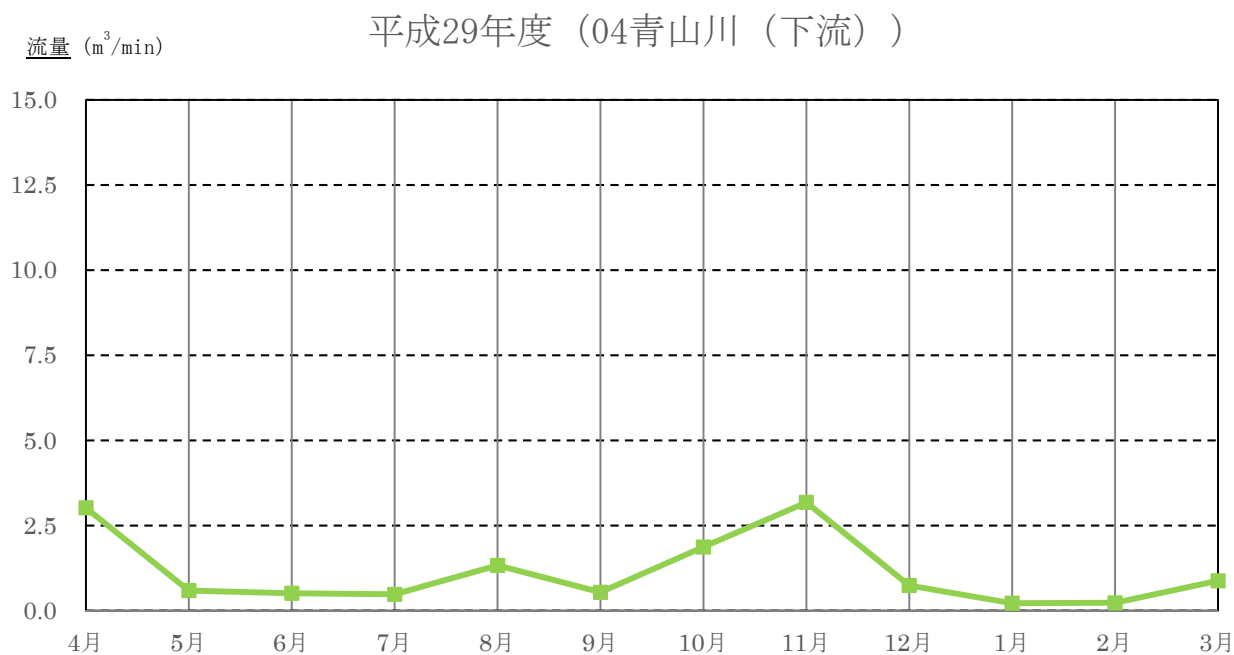
図 2-1-4-2(4) 地表水の流量の調査結果  
(04 相模原市 青山川 (下流))

測定方法：流速計速法

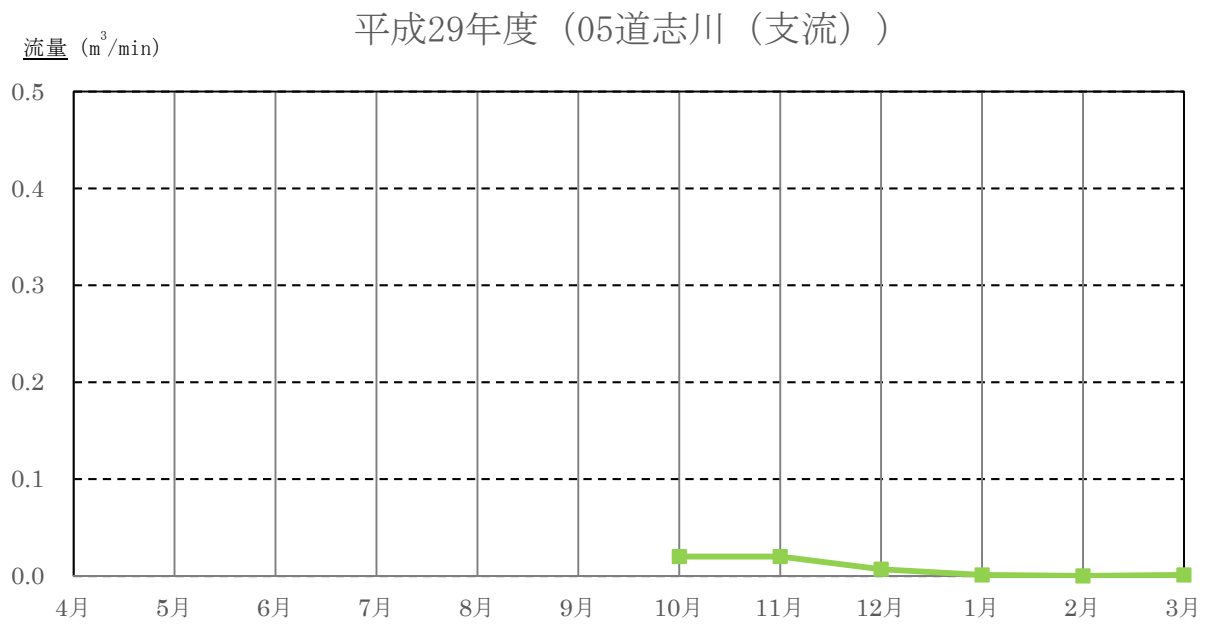
図 2-1-4-2(5) 地表水の流量の調査結果  
(05 相模原市 道志川（支流）)

測定方法：容器法

注2：地点 05 は河川の水源地での調査であり、平成 29 年度の調査は、水源の所有者との調整により 10 月から実施。

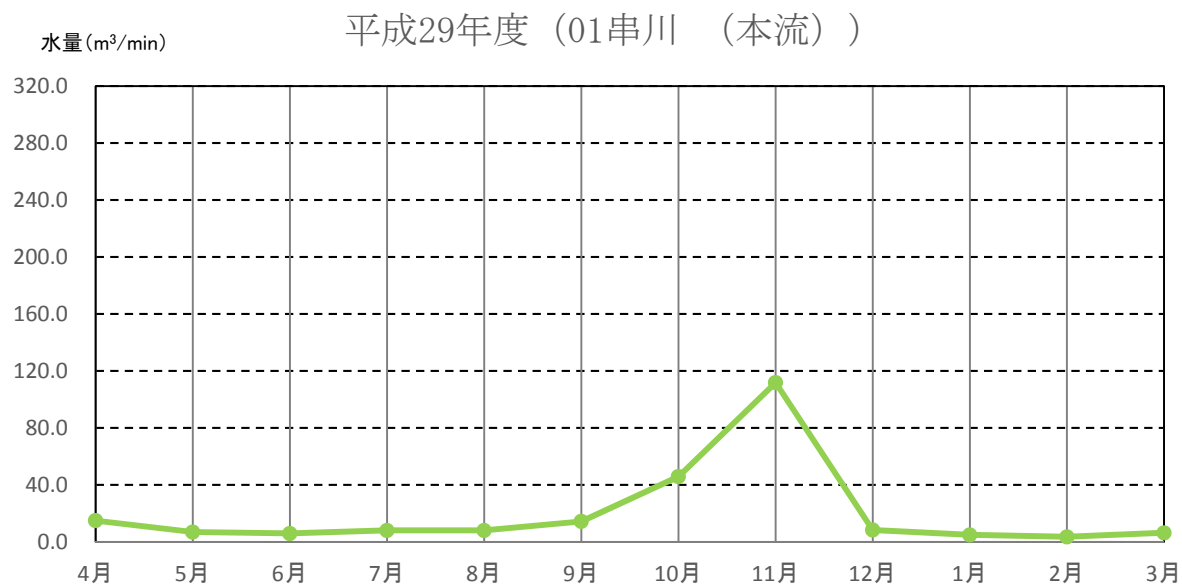
図 3-7-4-2(1) 地表水の流量の調査結果  
(01 相模原市 串川 (本流))

測定方法：流速計速法

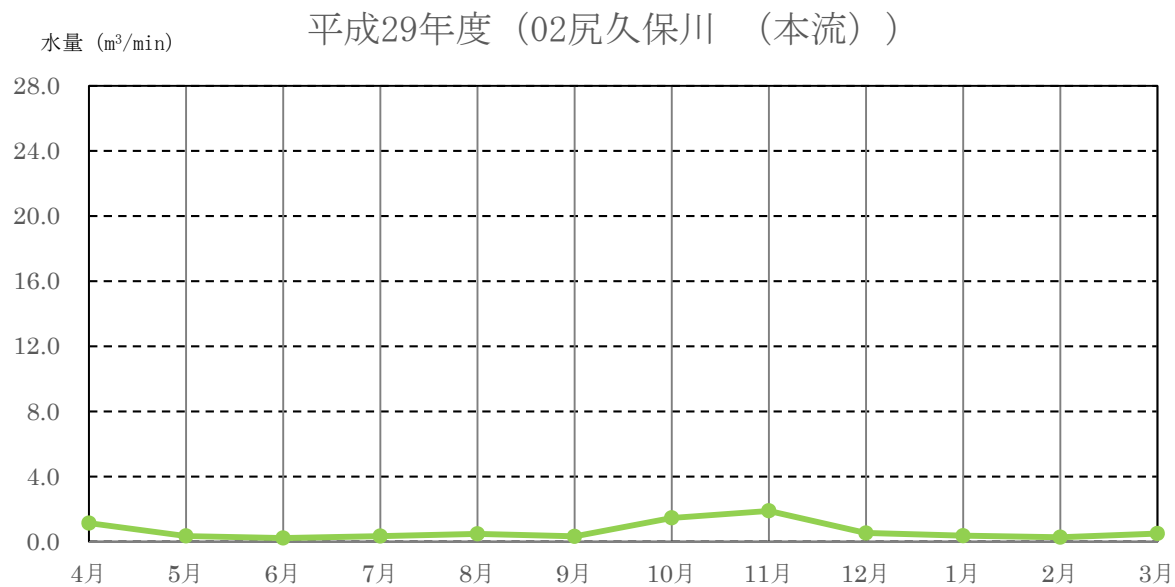
図 3-7-4-2(2) 地表水の流量の調査結果  
(02 相模原市 尻久保川 (本流))

測定方法：流速計速法
