令和元年度における環境調査の結果等について

【神奈川県】

令和2年8月

東海旅客鉄道株式会社

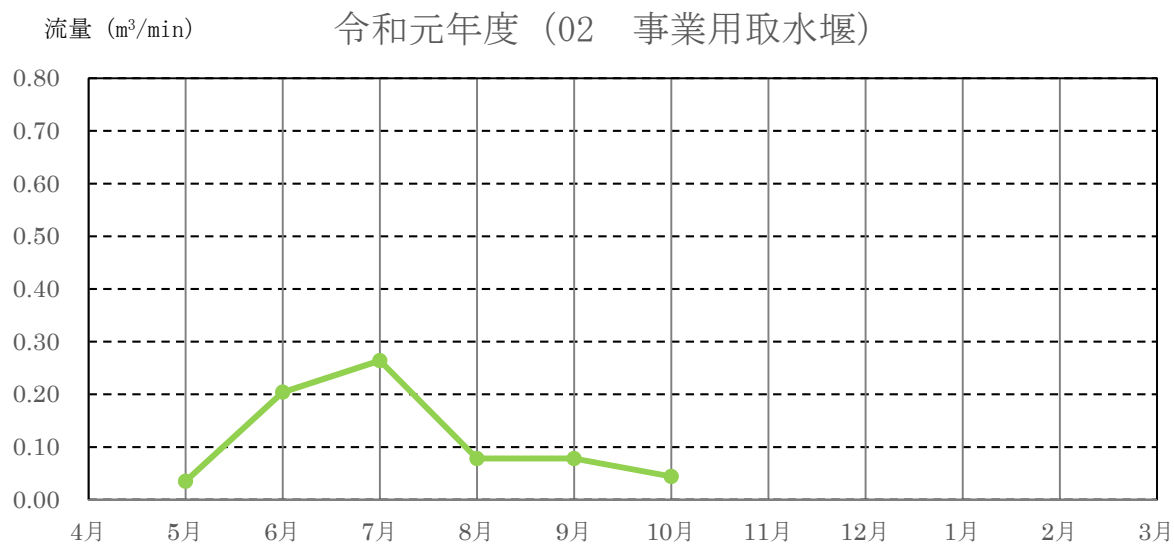
図 2-1-4-2(2) 地表水の流量の調査結果
(02 相模原市 事業用取水堰)

測定方法：容器法

注1：所有者との調整により令和元年5月より実施。

注2：令和元年11月～令和2年3月期は、台風19号に伴う災害により、欠測。
