**令和2年度における環境調査の結果等について**  
**【神奈川県】**

**令和3年6月**

**東海旅客鉄道株式会社**

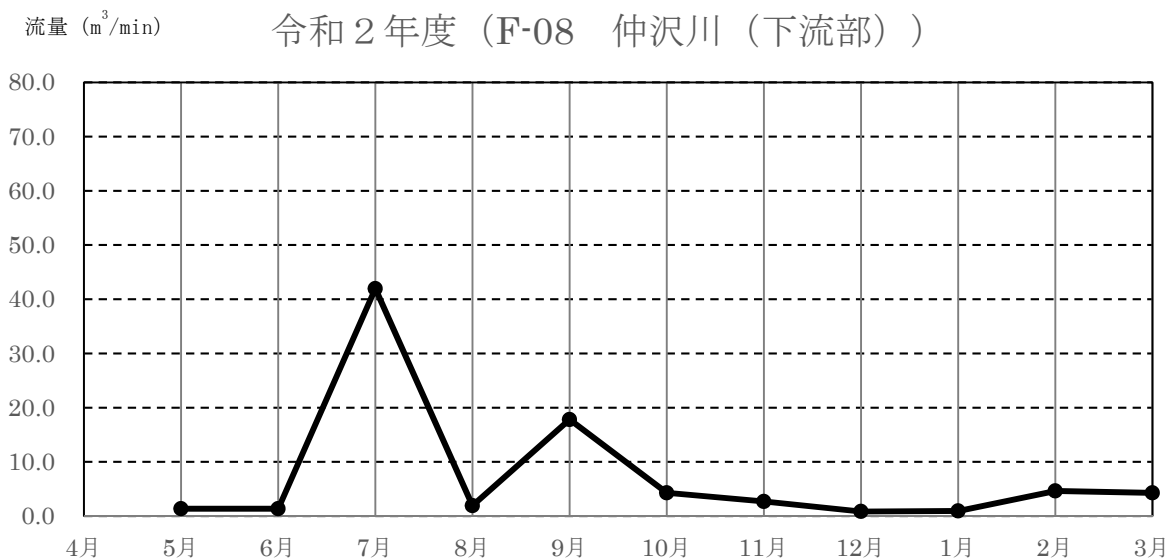
図 2-1-4-2(6) 地表水の流量の調査結果  
(F-08 仲沢川 (下流部))

測定方法：流速計速法

注1：令和2年4月期は、新型コロナウイルス感染症による影響のため、調査を中止したため欠測。

注2：令和2年7月期は、まとまった降雨があった。

注3：令和2年9月期は、調査日前々日から当日にかけて降雨があった。

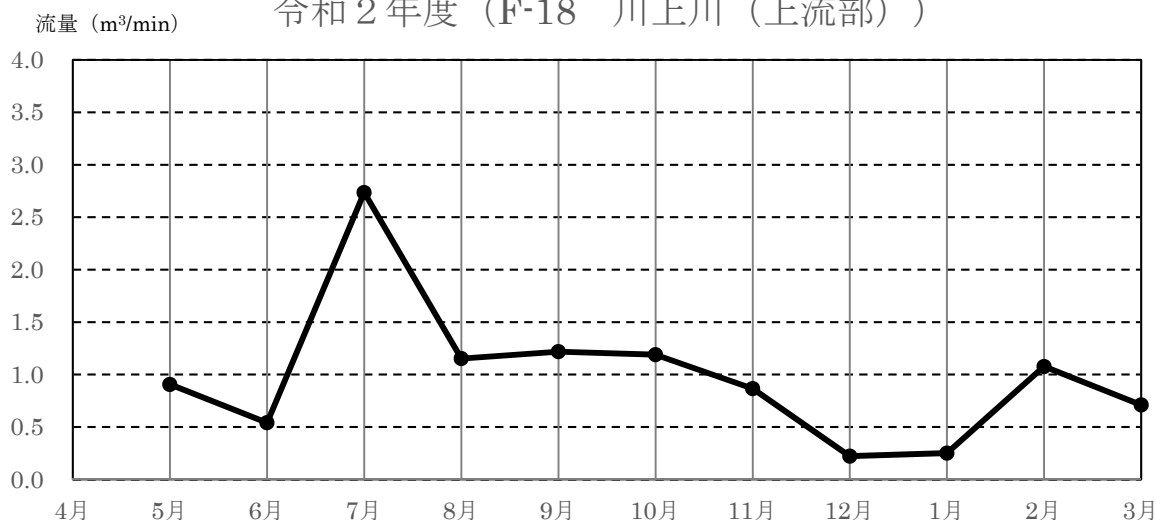
図 3-7-5-2(20) 地表水の流量の調査結果  
(F-18 川上川（上流部）)

測定方法：流速計測法

注1：令和2年4月期は、新型コロナウイルス感染症による影響のため、調査を中止したため欠測。

注2：令和2年7月期は、まとまった降雨があった。
