令和3年度における環境調査の結果等について
【神奈川県】

令和4年6月

東海旅客鉄道株式会社

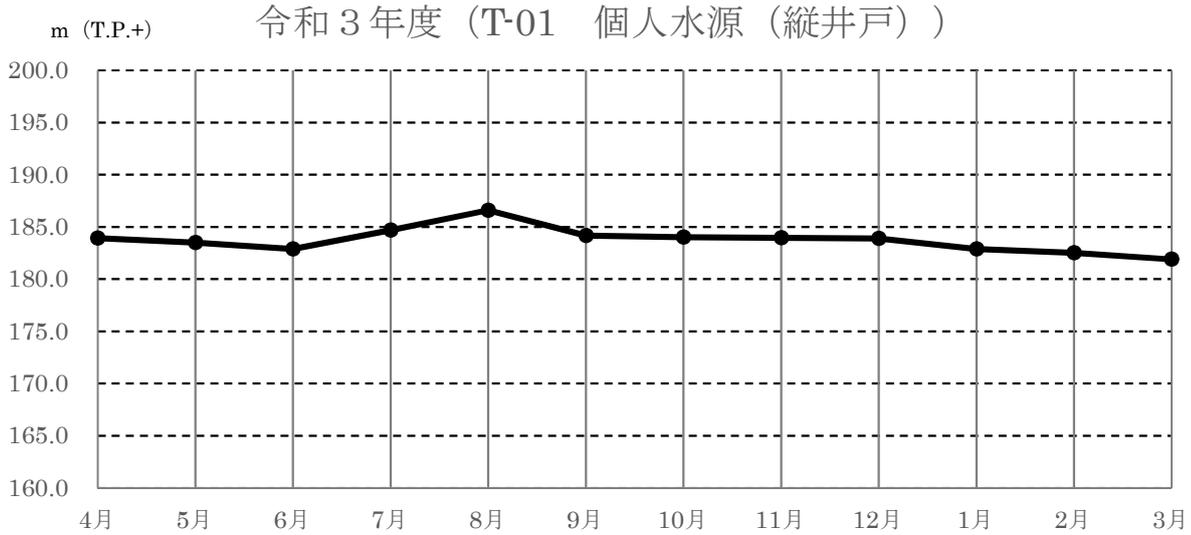
図 2-1-4-1 (1) 井戸の水位の調査結果
(T-01 個人水源 (縦井戸))

測定方法：触針式水位計

調査結果は表 2-1-4-1、表 2-1-4-2 及び図 2-1-4-1、図 2-1-4-2 に示すとおりである。

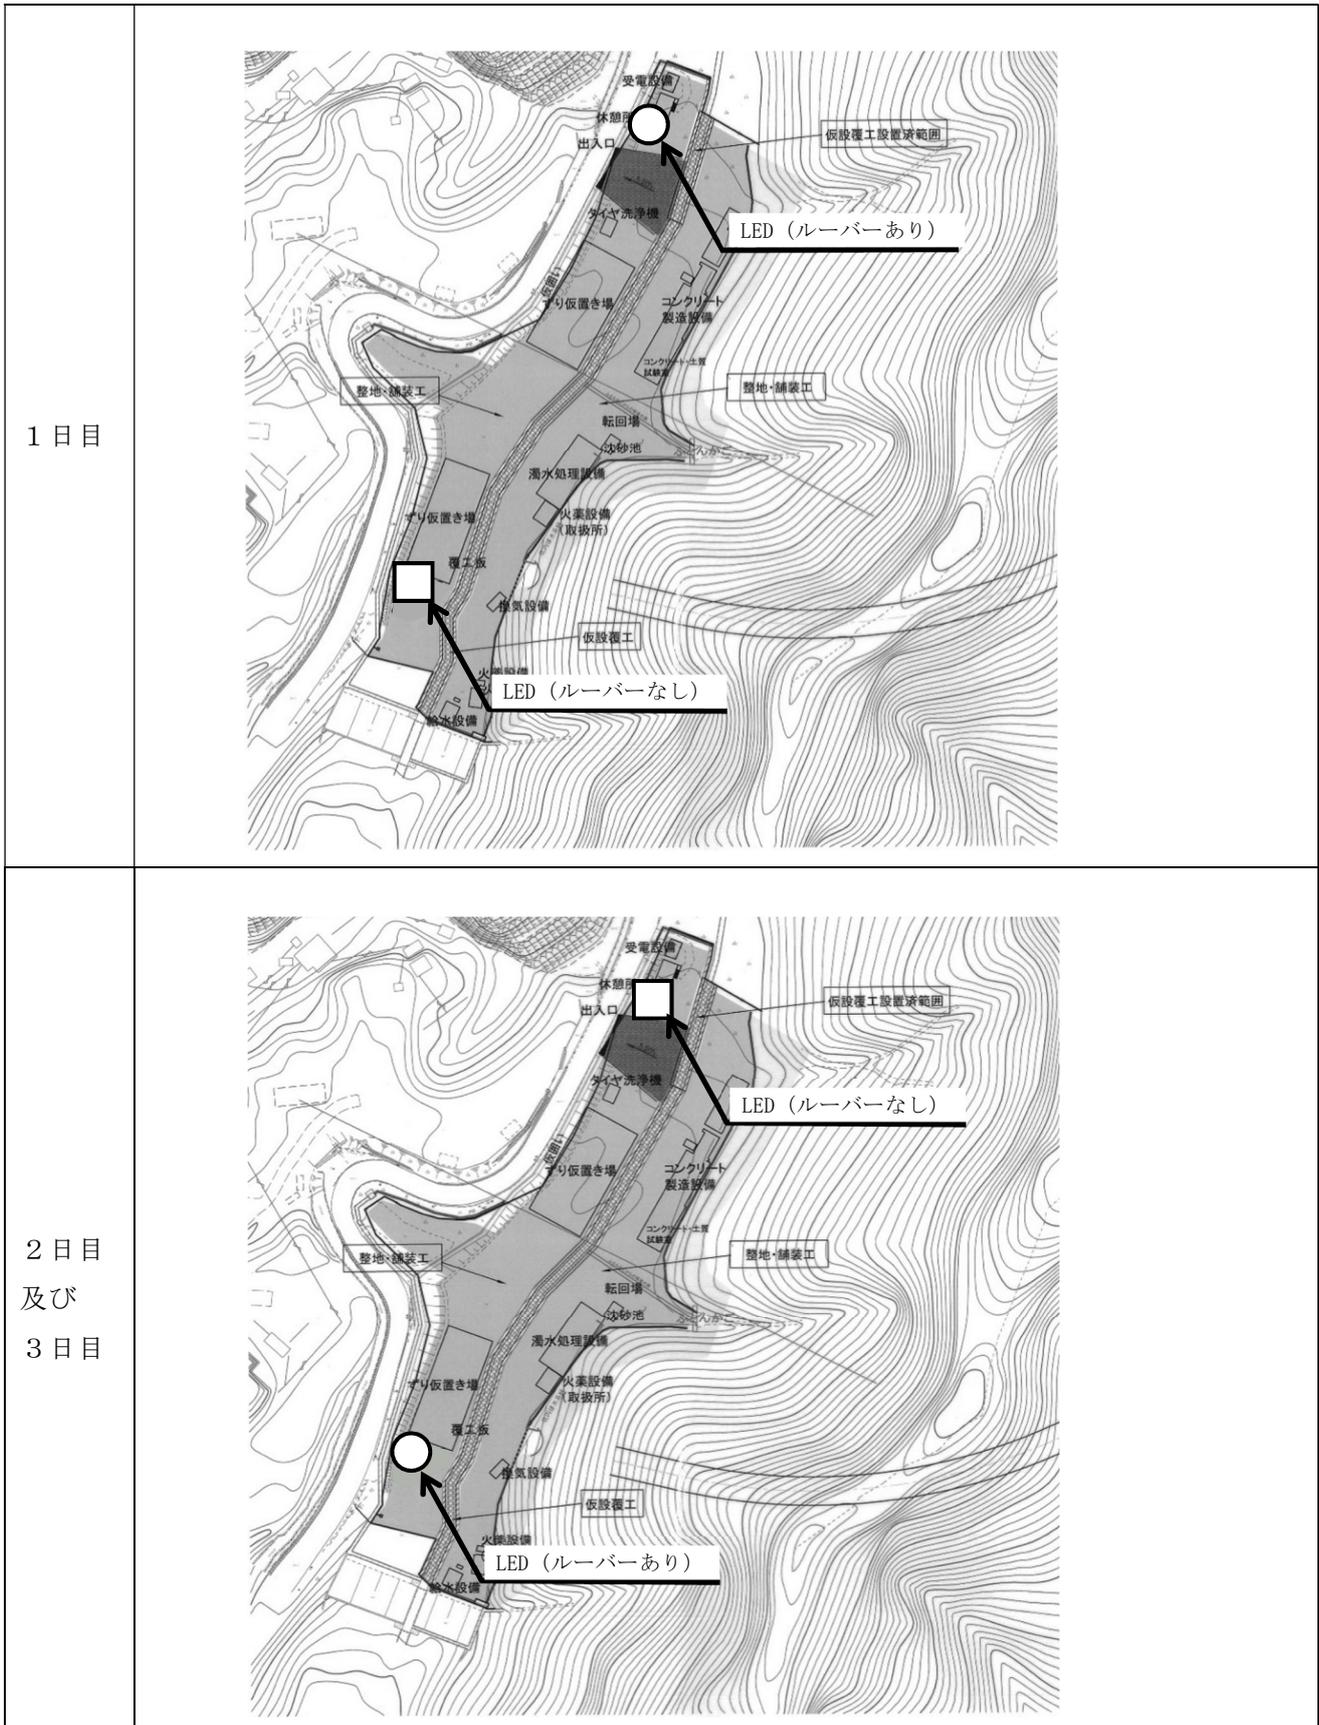
図 2-2-1 灯具配置図

調査方法は、表 2-2-4 に、また灯具の配置図は図 2-2-1 に示すとおりである。なお、専門家の意見を踏まえ、昆虫への誘因効果が少ないと言われている LED 灯を使用し、照明の漏れ出し抑制として、遮光器具であるルーバーの装着の有無による昆虫類の誘因効果を比較した。灯具の設置状況を写真 2-2-1 に示す。

調査項目	調査方法	
走光性の昆虫等	ライトトラップ法	<p>夜間の光に誘引されるコウチュウ類、ガ類等の確認を目的として、ライトトラップ法（カーテン法）を実施した。光源（LED 灯）が仰角約 45 度となる位置に白い布を垂直に張り、夜間に照明の光を受けた白い布に飛来した昆虫類の捕獲したほか、照明に飛来した昆虫類を捕虫網等で採取した。光源の位置による影響がないよう、LED 灯（ルーバーあり）と LED 灯（ルーバーなし）の離隔を取り、設置位置を入れ替えて調査を行った。</p> <p>設置は夕刻に行い、日没前に点灯を開始し、調査時間は日没後約 3 時間とした。</p>

確認状況	灯具別の確認種数
確認種数は右記のとおりである。 LED灯（ルーバーあり）とLED灯（ルーバーなし）では、昆虫の確認種数に顕著な差異は確認されなかった。 また、昆虫類の重要な種は、LED灯（ルーバーあり）にミヤマクワガタ ^注 （1個体）確認された。 注：「神奈川県レッドデータ生物調査報告書2006」 要注意種	【LED灯（ルーバーあり）】 1日目 10目 29科 61種 2日目 10目 43科 78種 3日目 7目 22科 25種 計 最大11目 最大54科 最大133種 【LED灯（ルーバーなし）】 1日目 9目 30科 51種 2日目 12目 45科 69種 3日目 10目 20科 22種 計 最大12目 最大58科 最大107種

調査結果について、専門家へ報告した結果、LED灯自体が昆虫への誘因効果が低いことから、ルーバーの有無による差異が顕著に生じなかったと考えられる。ルーバーは照明の漏れ出し抑制の効果があることから、照明に取り付けて工事を進めることで環境保全措置として効果があると考えたとの助言を得た。

照明の漏れ出し範囲における走光性昆虫類等の生息状況について、LED灯（ルーバーあり）とLED灯（ルーバーなし）を比較した結果、本地域では、昆虫の確認種数に顕著な差異は確認されなかった。しかしながら、ルーバーは、照明の漏れ出し抑制を行うことができる遮光器具であることから、工事においてはルーバーを継続して使用するとともに、管理上支障のない範囲で夜間は消灯するなど点灯時間への配慮を行い、工事完了後に昆虫類の生息状況について調査を行う。

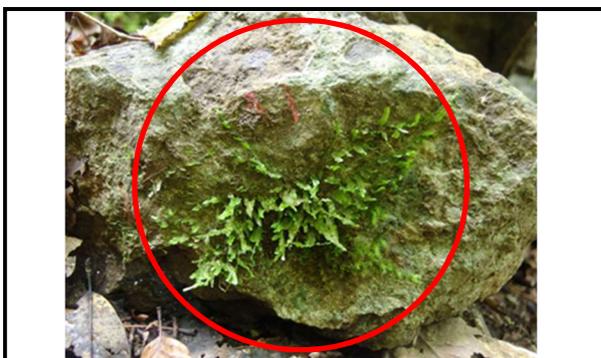
写真2-3-1-14移植後の生育状況

牧野地区において、令和元年度にタチヒラゴケが生育している岩ごと移植した個体について、昨年と比べて一部で着生した岩から剥がれ落ちた個体が見られた。その他の岩については、他種のコケの繁茂により分布面積が減少した岩や、土砂や枯木等の流入により積み上げていた岩が崩れていることを確認した。崩れた岩に着生していた個体は分布面積が減少していたものの、岩は積み直し、土砂等に埋まっていた部分は掘り起こしを行った。移植後の生育状況は写真2-3-1-14に示すとおりである。今後の調査においても、生育状況を確認する予定である。

生育数：やや減少/移植数：4生育箇所

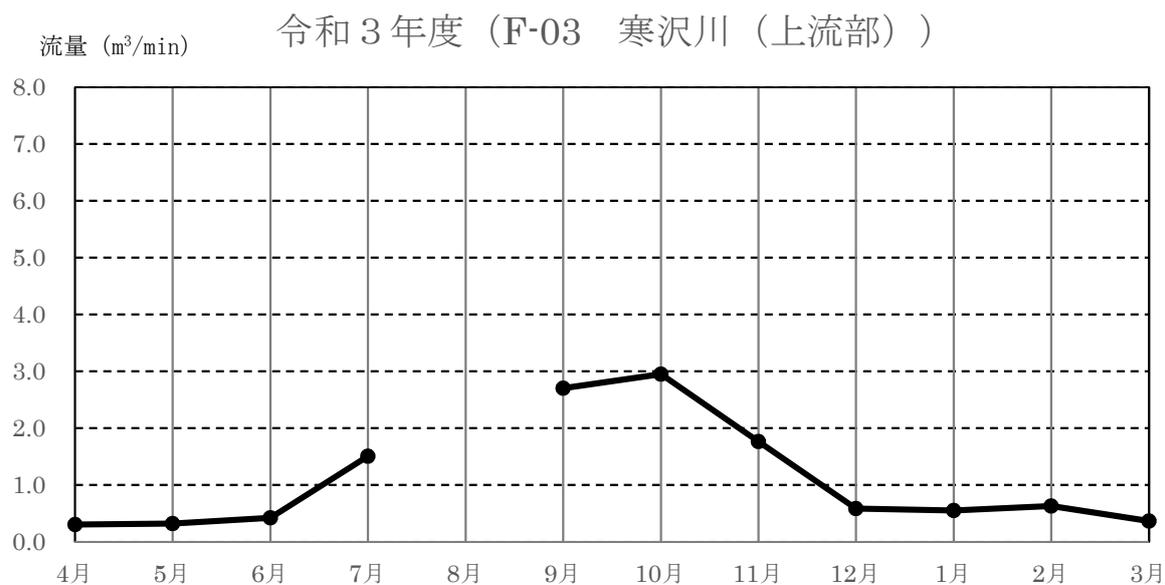
図 3-8-5-2(5) 地表水の流量の調査結果
(F-03 寒沢川 (上流部))

測定方法：流速計測法

注：令和3年8月期は、大雨による林道通行止めにより調査を中止したため欠測。

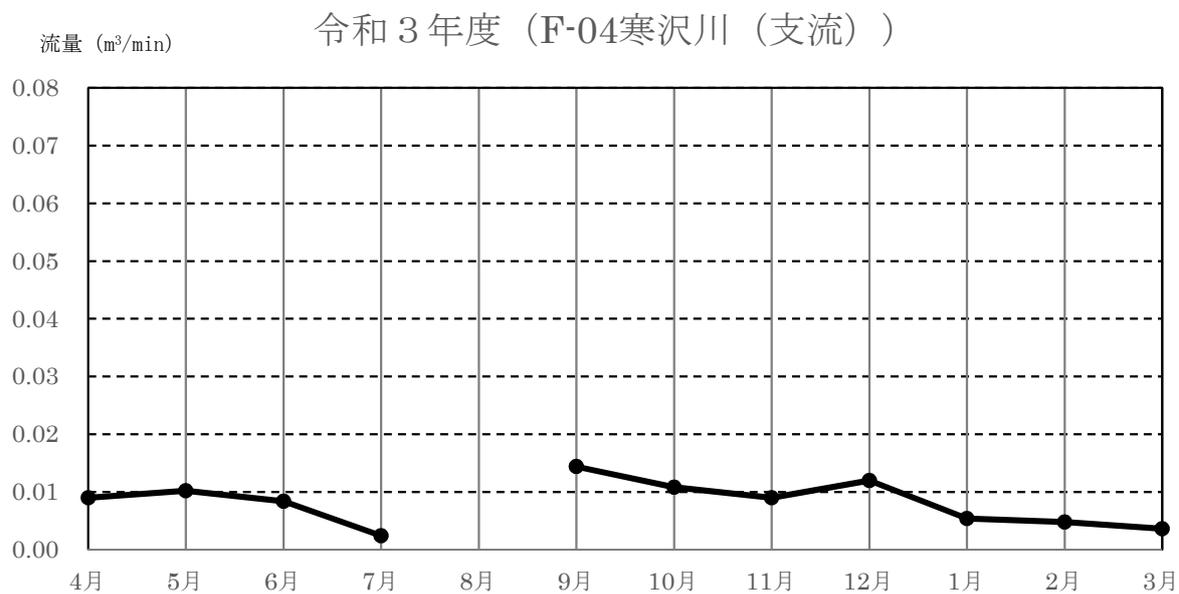
図 3-8-5-2(6) 地表水の流量の調査結果
(F-04 寒沢川 (支流))

測定方法：容器法

注：令和3年8月期は、大雨による林道通行止めにより調査を中止したため欠測。

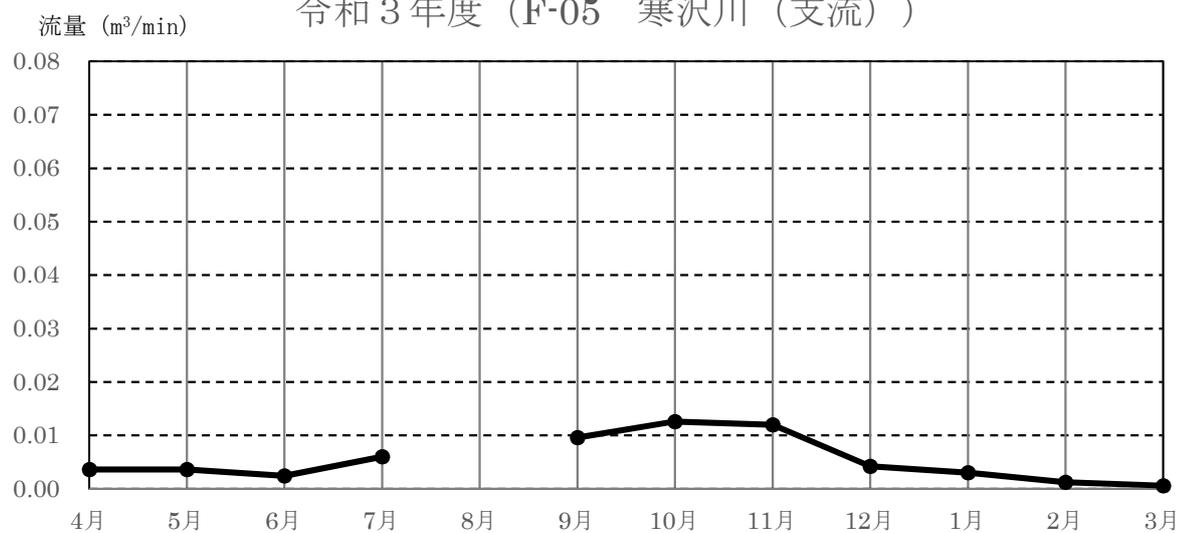
図 3-8-5-2(7) 地表水の流量の調査結果
(F-05 寒沢川 (支流))

測定方法：容器法

注：令和3年8月期は、大雨による林道通行止めにより調査を中止したため欠測。

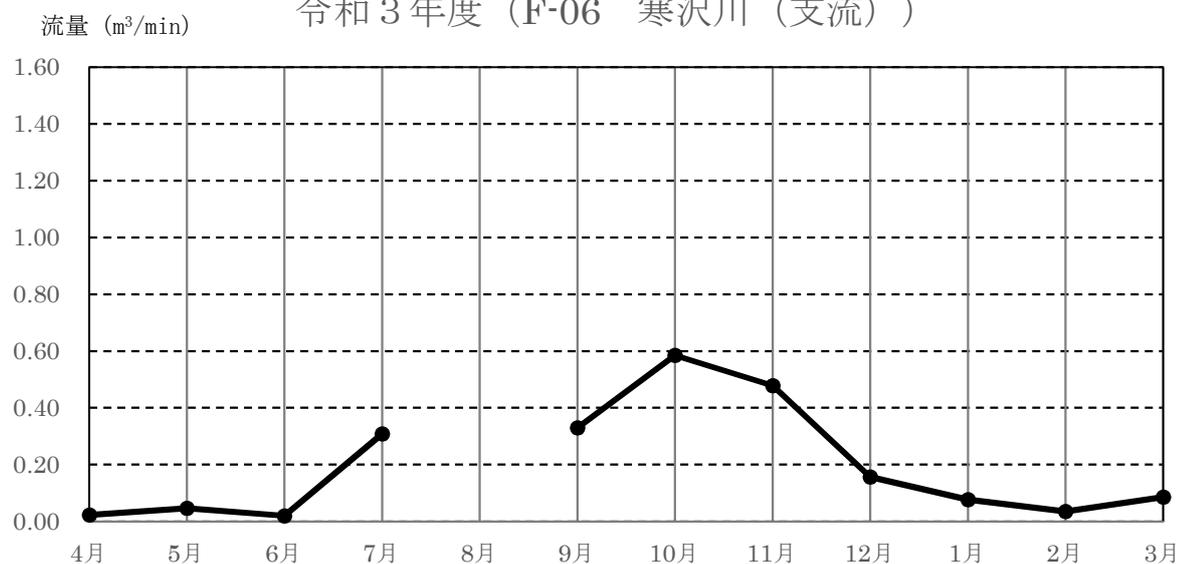
図 3-8-5-2(8) 地表水の流量の調査結果
(F-06 寒沢川 (支流))

測定方法：流速計測法

注：令和3年8月期は、大雨による林道通行止めにより調査を中止したため欠測。

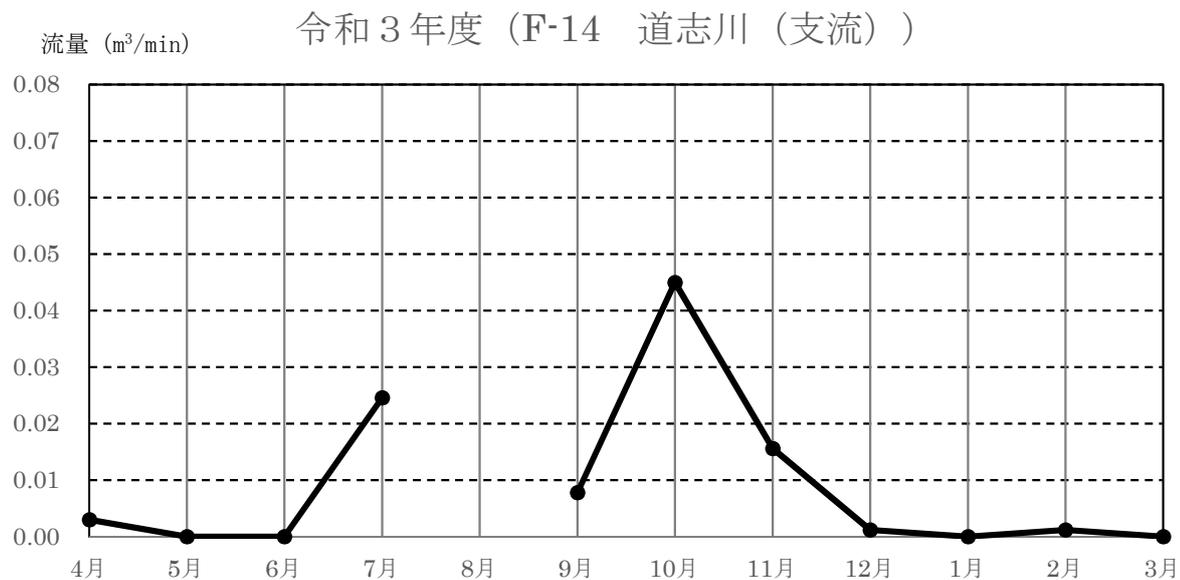
**図 3-8-5-2(16) 地表水の流量の調査結果
(F-14 道志川 (支流))**

測定方法：容器法

注1：令和3年8月期は、大雨により測定点に到達できなかったため、欠測。

注2：令和3年10月期は、まとまった降雨があった。

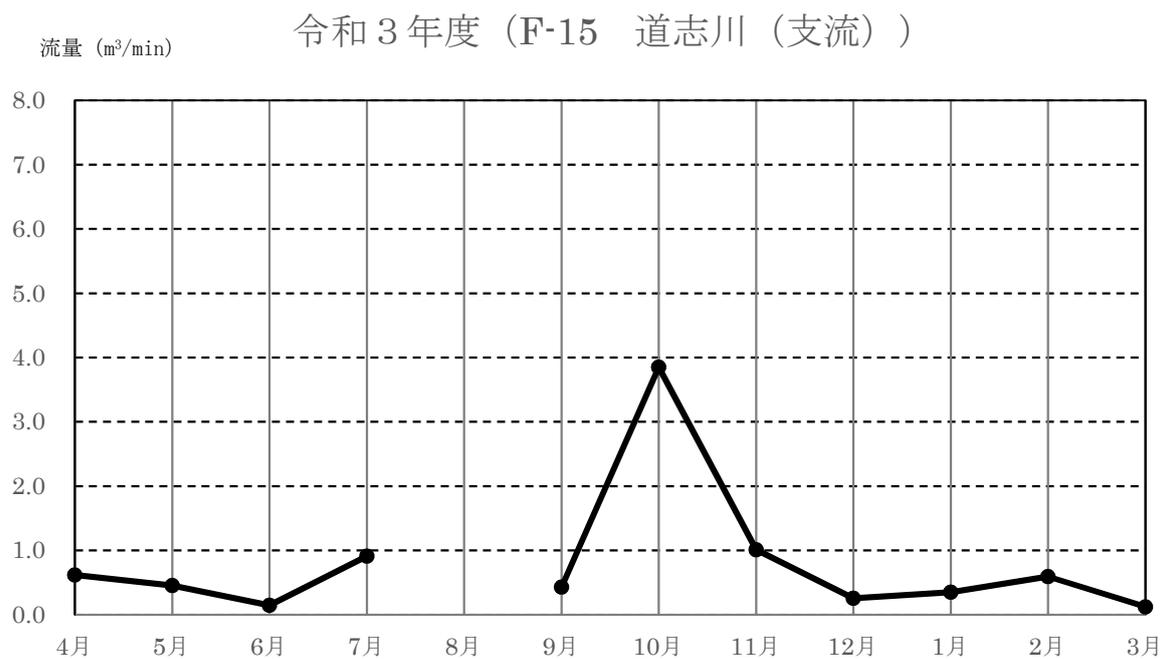
図 3-8-5-2 (17) 地表水の流量の調査結果
(F-15 道志川 (支流))

測定方法：流速計測法

注1：令和3年8月期は、大雨により測定点に到達できなかったため欠測。

注2：令和3年10月期は、まとまった降雨があった。

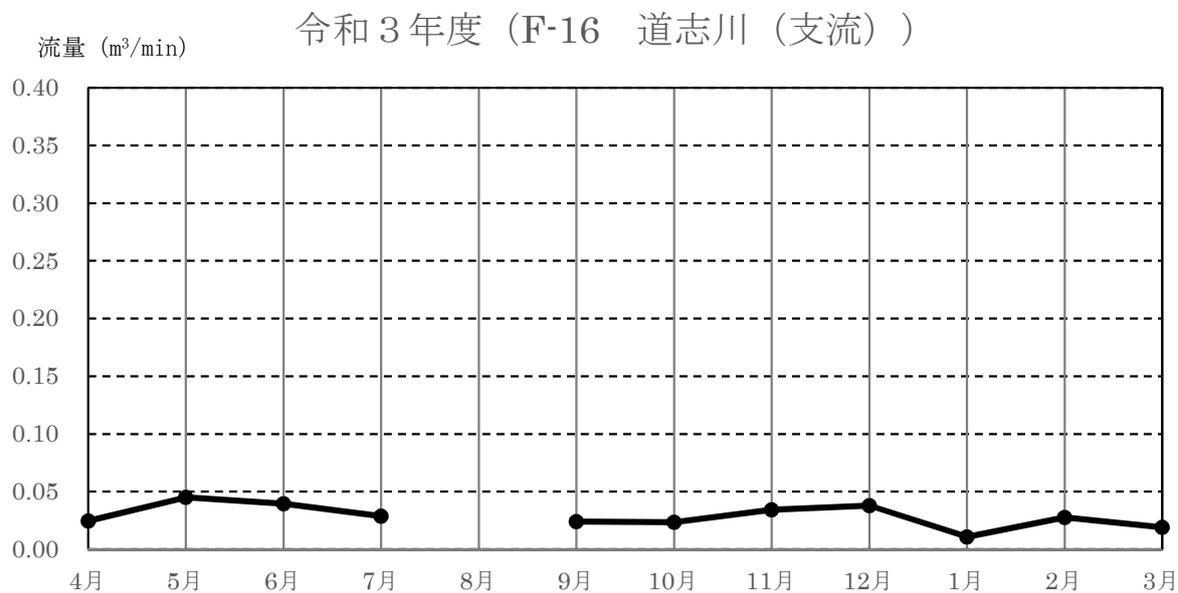
図 3-8-5-2 (18) 地表水の流量の調査結果
(F-16 道志川 (支流))

測定方法：容器法

注：令和3年8月期は、大雨により測定点に到達できなかったため欠測。
