## 山岳トンネル工事における安全対策について

中央新幹線長野工事事務所大鹿分室

中央新幹線南アルプストンネル新設（長野工区）工事共同企業体

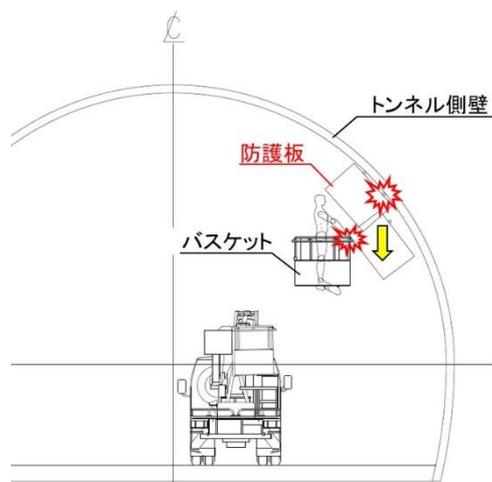
### ○事故の状況

今回の原因は、受傷者（施工会社職員）が測量機器を防護するための鋼製の板（以下、防護板）を設置しようとした際に、防護板をトンネル側壁に取り付ける部材が疲労しているところに負荷がかかったこと、さらに、防護板（重量物）を1人で扱ってしまったことでした。

- ・ 防護板の取り付け部の構造を見直すとともに定期的に点検を実施
- ・ 当該作業は必ず2人以上で作業を行うなど作業手順書を整備

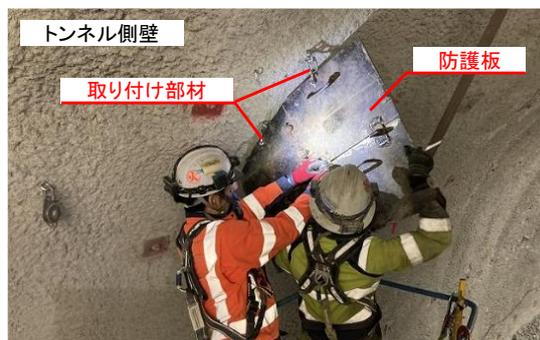
### ○対策後の状況

※写真は設置状況の再現
