令和2年度における環境調査の結果等について
【静岡県】

令和3年6月

東海旅客鉄道株式会社

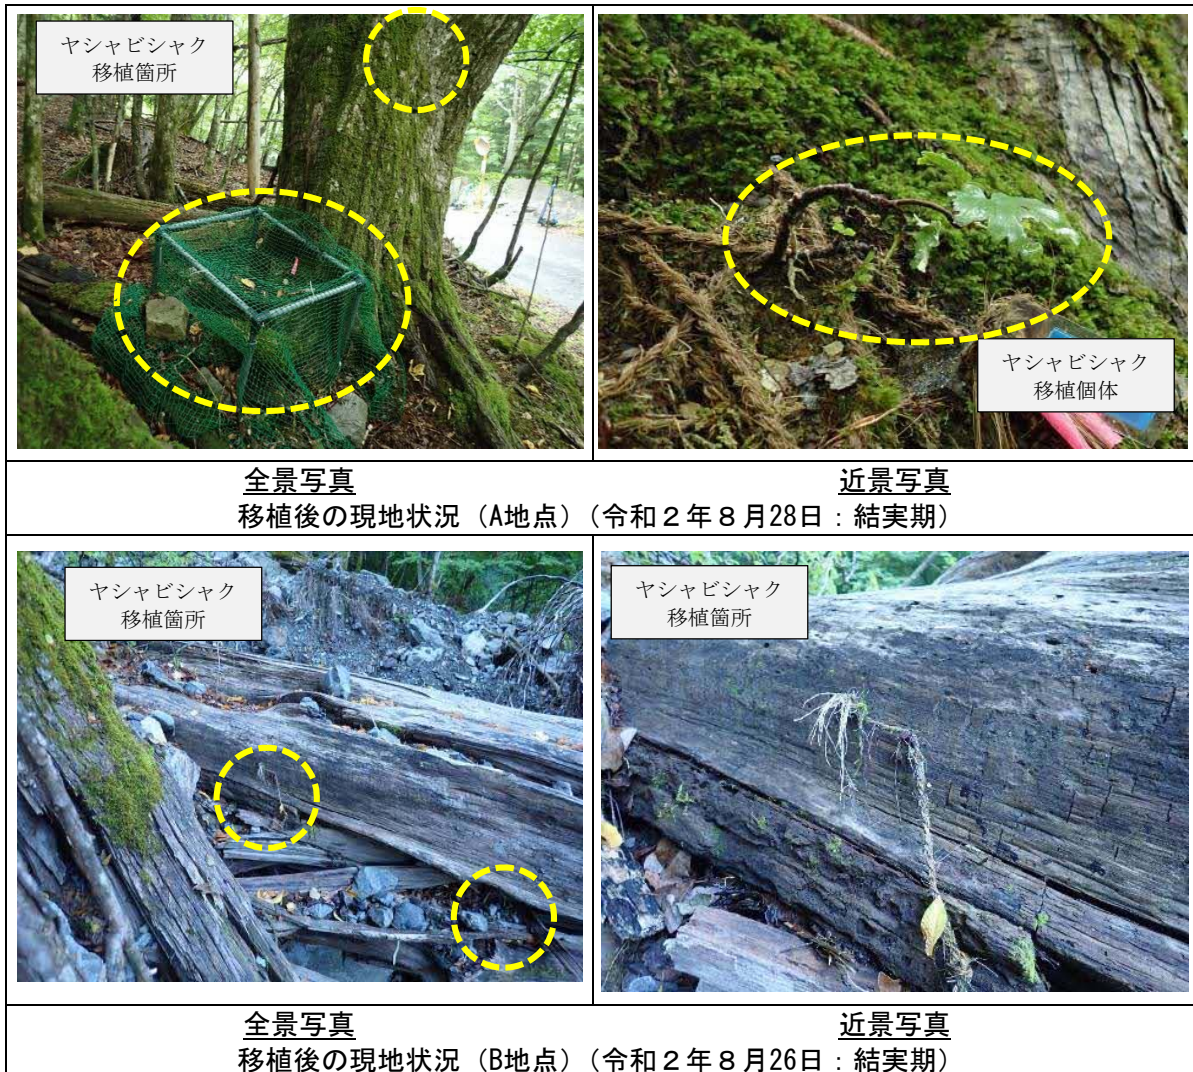
図 2-3-5 生育状況調査結果 (ヤシャビシヤク)

平成 29 年度移植個体について、移植後 3 年目の結実期の確認では、移植先 2 箇所のうち 1 箇所 (A 地点) において移植個体の生育を確認した。また、1 箇所 (B 地点) においては、移植先の倒木が平成 30 年 9 月の台風による大雨時などの出水に伴い、回転したことで移植個体が消失したと考えられ、移植個体は確認されなかった。(移植から 3 年確認したため、事後調査は終了する。)

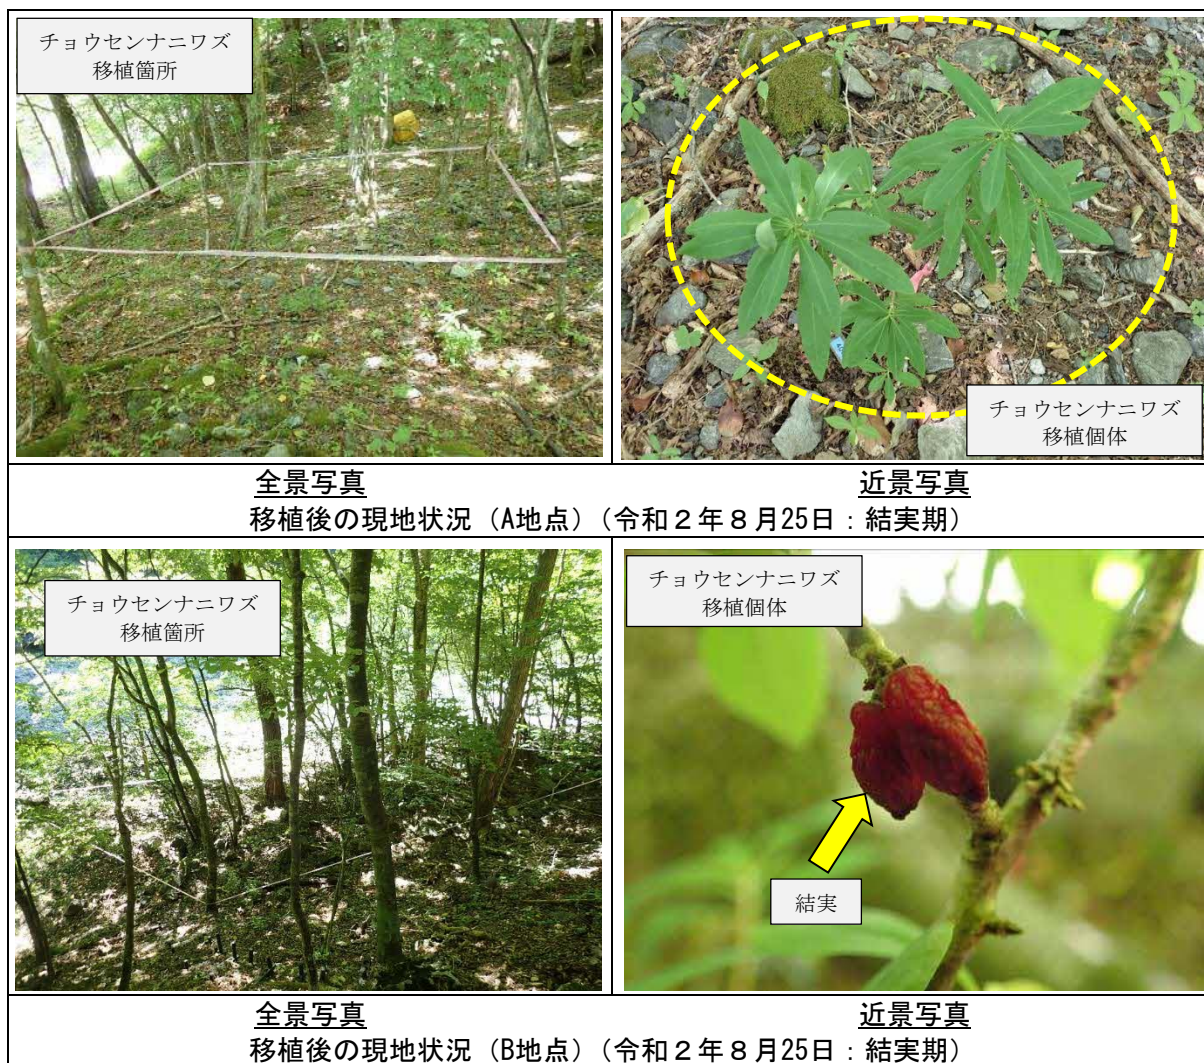
図 2-3-6 生育状況調査結果（チョウセンナニワズ）

平成 29 年度移植個体について、移植後 3 年目の結実期の確認では、移植先 2 箇所のうち 1 箇所（A 地点）において移植個体の生育を確認し、1 箇所（B 地点）において移植個体の結実を確認した。（移植から 3 年確認したため、事後調査は終了する。）

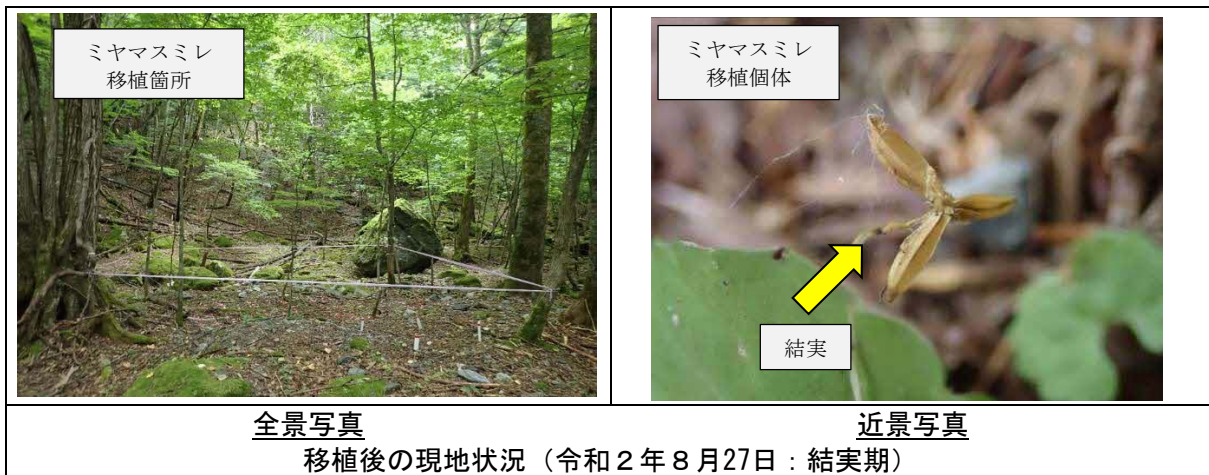
図 2-3-7 生育状況調査結果（ミヤマスマミレ）

平成 30 年度移植・播種個体について、移植・播種後 2 年目の結実期の確認では、移植個体の結実を確認した（図 2-3-7）。また、播種箇所において、個体の生育を確認したが、結実は確認されなかった（図 2-3-8）。

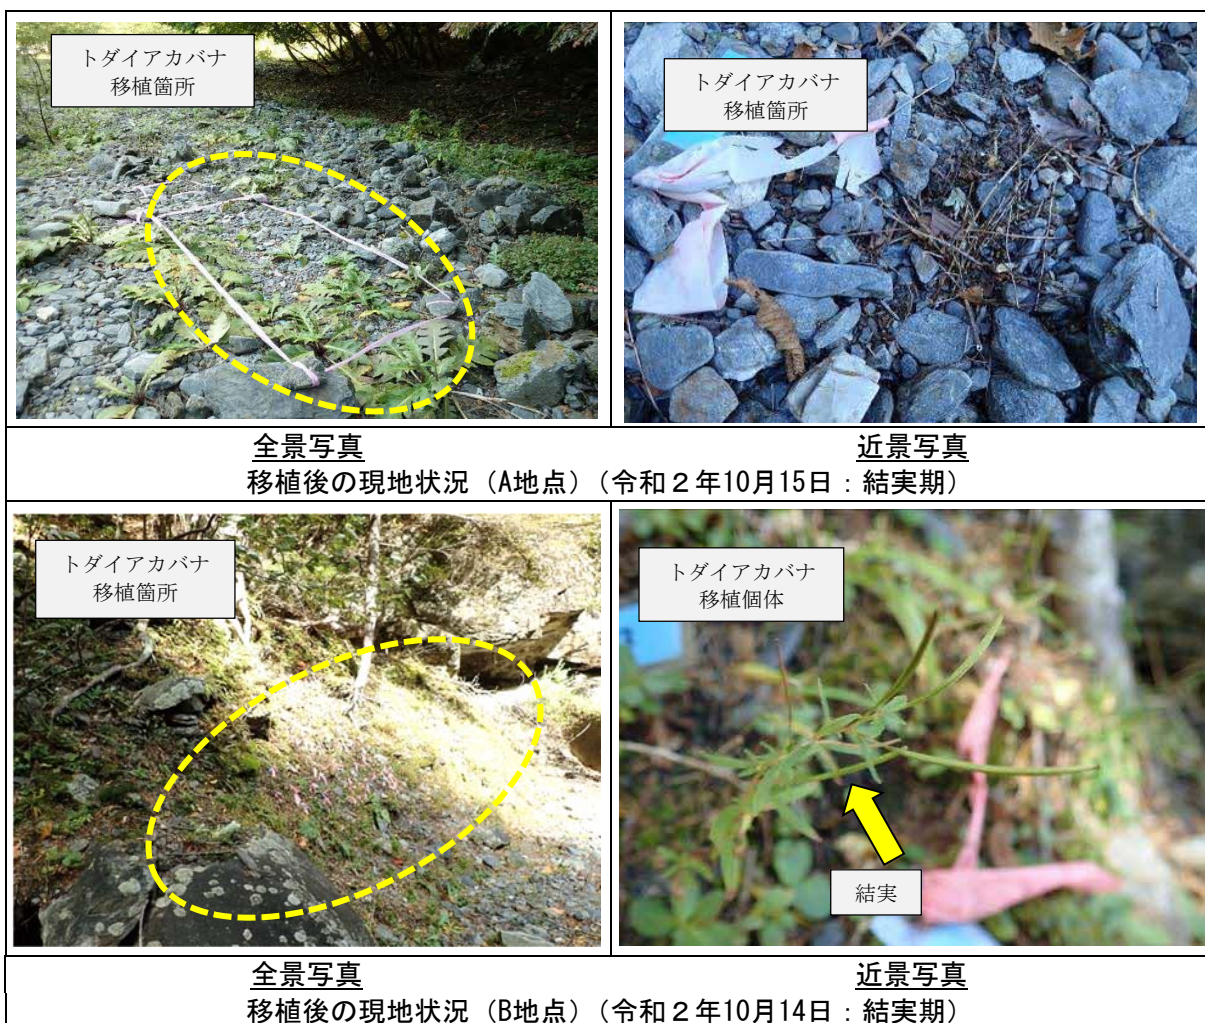
図 2-3-9 生育状況調査結果（トダイアカバナ）

平成30年度移植・播種個体について、移植・播種後2年目の結実期の確認では、移植先2箇所のうち1箇所（A地点）においては移植個体の生育は確認されなかったが、1箇所（B地点）においては移植個体の結実を確認した（図 2-3-9）。また、播種先2箇所のうち1箇所（A地点）においては個体の生育は確認されなかったが、1箇所（B地点）においては結実を確認した（図 2-3-10）。

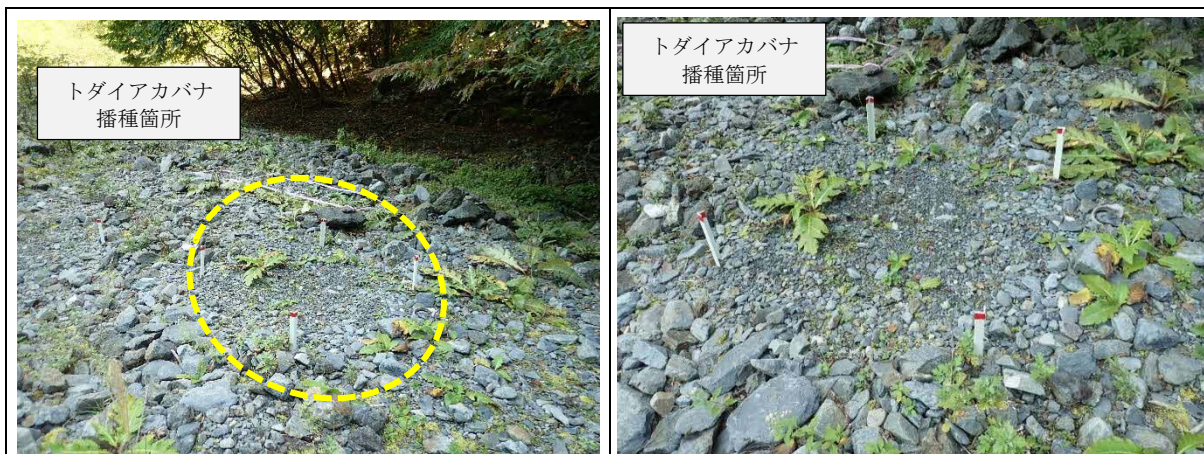
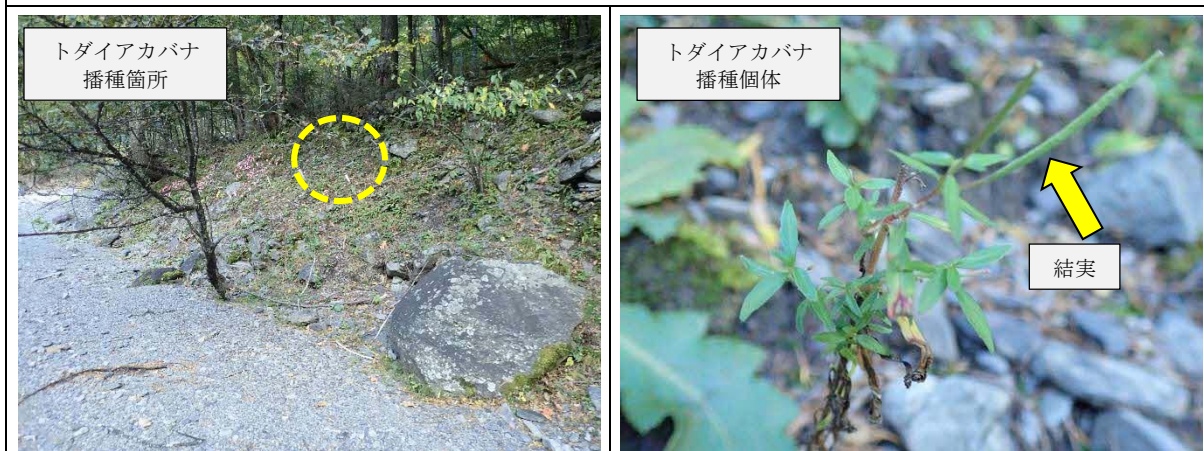
図 2-3-10 生育状況調査結果 (トダイアカバナ)

播種後の現地状況 (A地点) (令和2年10月15日 : 結実期)

播種後の現地状況 (B地点) (令和2年10月14日 : 結実期)

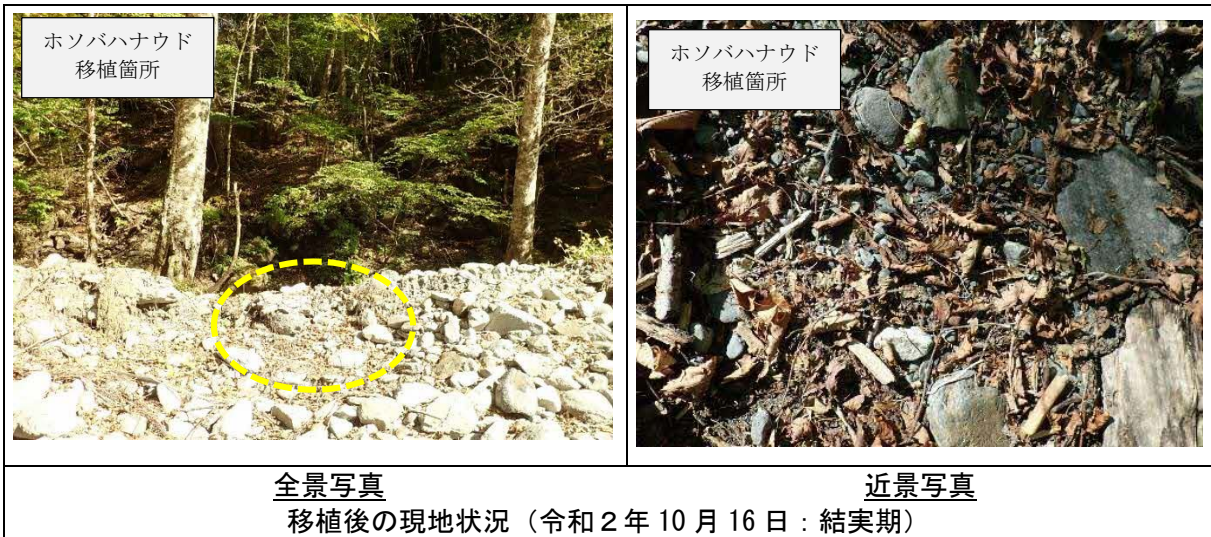
図 2-3-11 生育状況調査結果（ホソバハナウド）

平成29年度移植・播種個体について、移植・播種後3年目の結実期の確認では、移植個体の生育は確認されなかった（図 2-3-11）。また、播種箇所においては、個体の生育は確認されなかった（図 2-3-12）。

移植・播種先については、基盤が流出しており、令和元年10月の台風による大雨などによるものと考えられる。（移植・播種から3年確認したため、事後調査は終了する。）

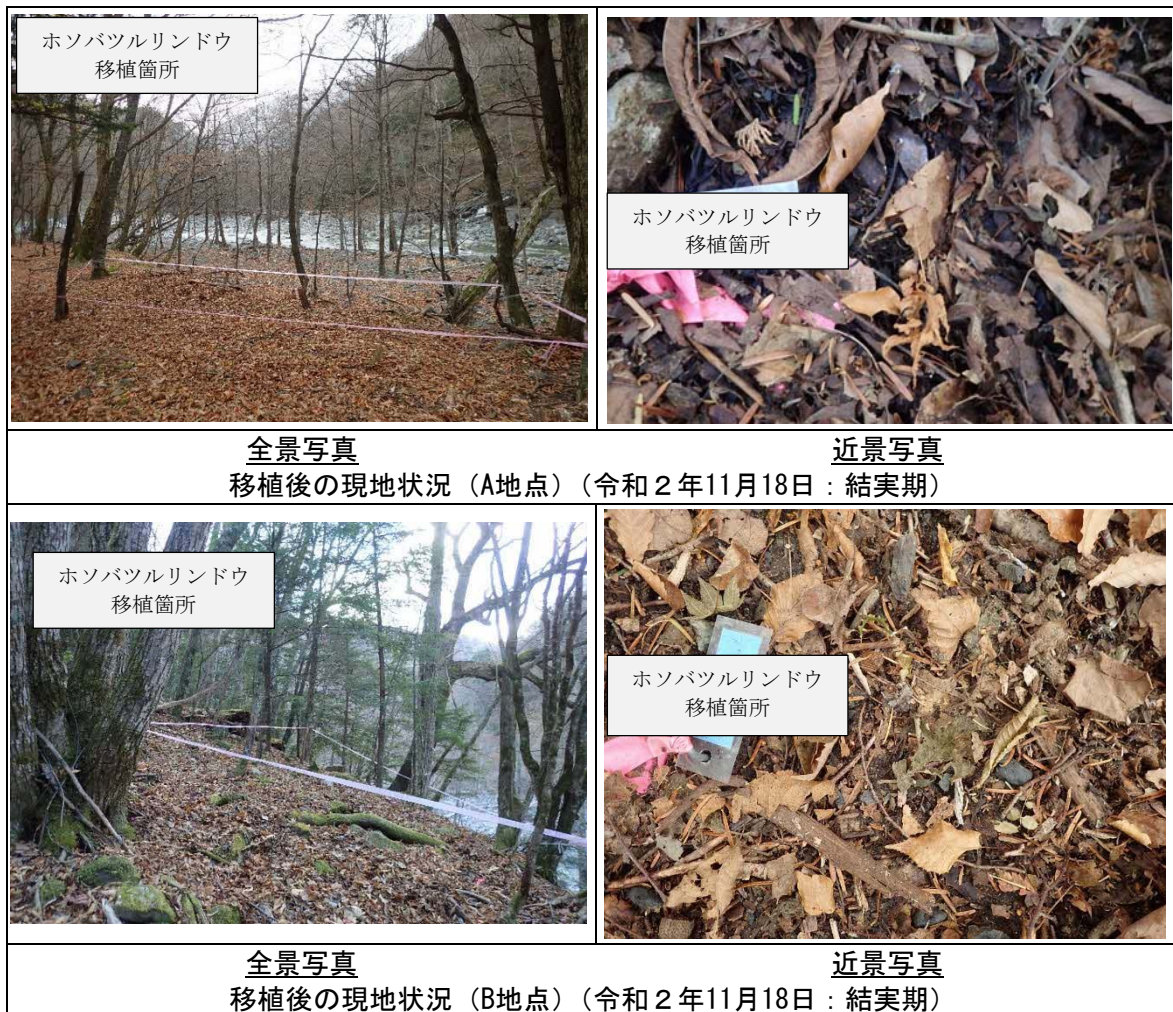
図 2-3-13 生育状況調査結果（ホソバツルリンドウ）

平成29年度移植・播種個体については、移植・播種後3年目の結実期の確認では、移植先2箇所（A地点、B地点）ともに移植個体の生育は確認されなかった（図 2-3-13）。また、播種箇所においては、播種先2箇所（A地点、B地点）ともに個体の生育は確認されなかった（図 2-3-14）。

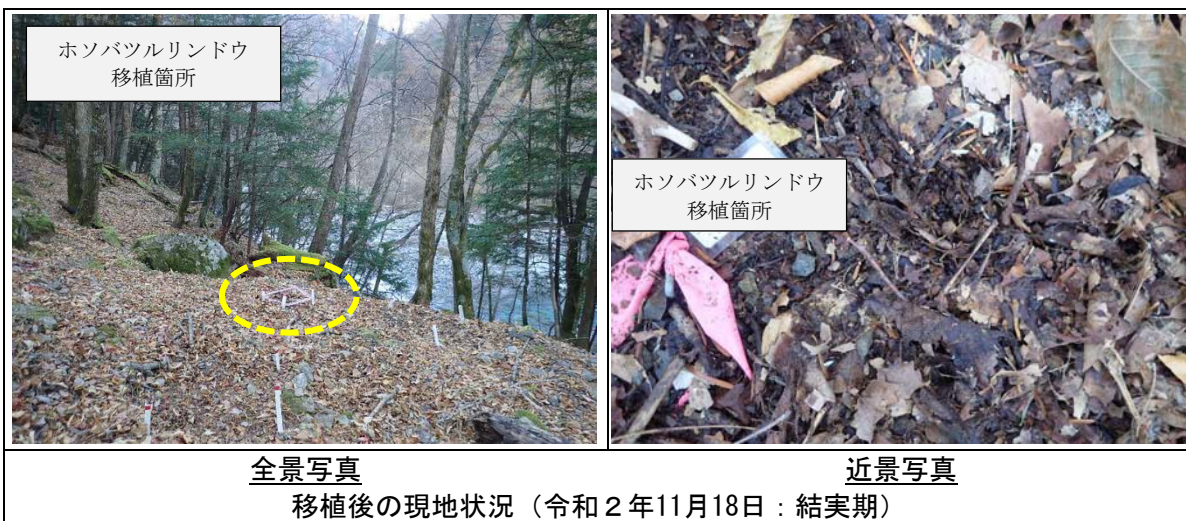
図 2-3-15 生育状況調査結果 (ホソバツルリンドウ)

平成30年度移植・播種個体については、移植・播種後2年目の結実期の確認では、移植個体の生育は確認されなかった（図 2-3-15）。また、播種箇所においては、個体の生育は確認されなかった（図 2-3-16）。

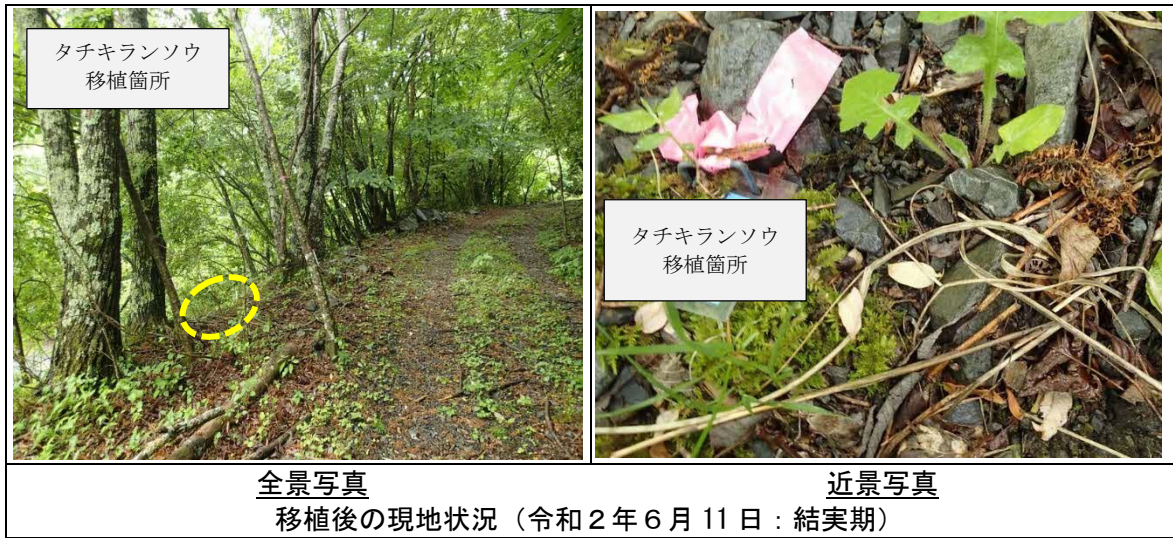
図 2-3-17 生育状況調査結果 (タチキランソウ)

平成29年度移植・播種個体については、移植・播種後3年目の結実期の確認では、移植個体の生育は確認されなかった（図 2-3-17）。また、播種箇所においては、本種が含まれるキランソウ属の一種の結実を確認した（図 2-3-18）。

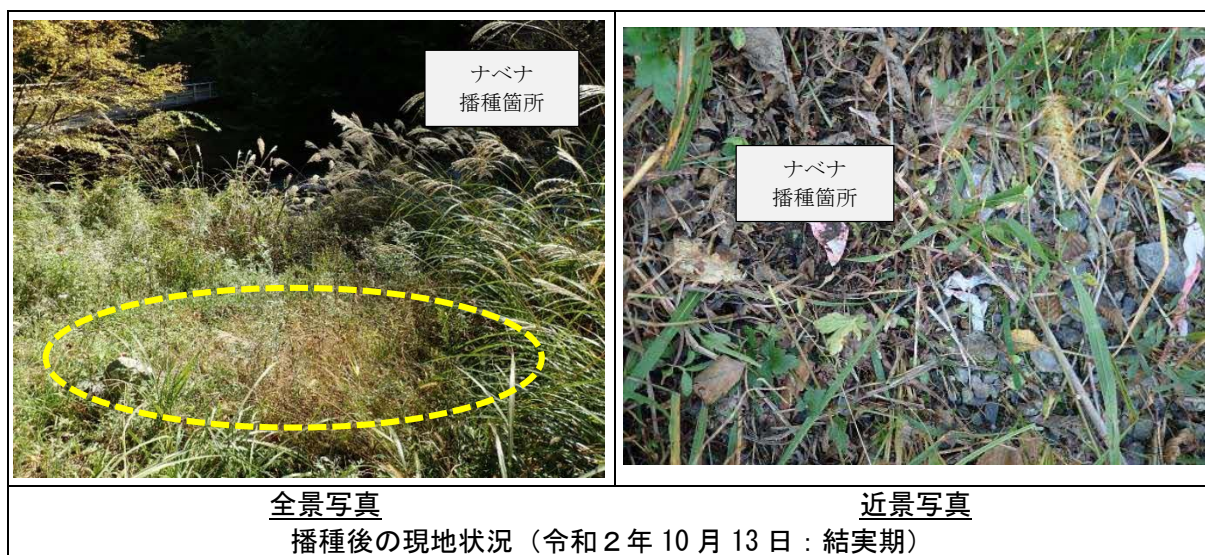
図 2-3-19 生育状況調査結果（ナベナ）

平成29年度播種個体について、播種後3年目の結実期の確認では、個体の生育は確認されなかった（図 2-3-19）。

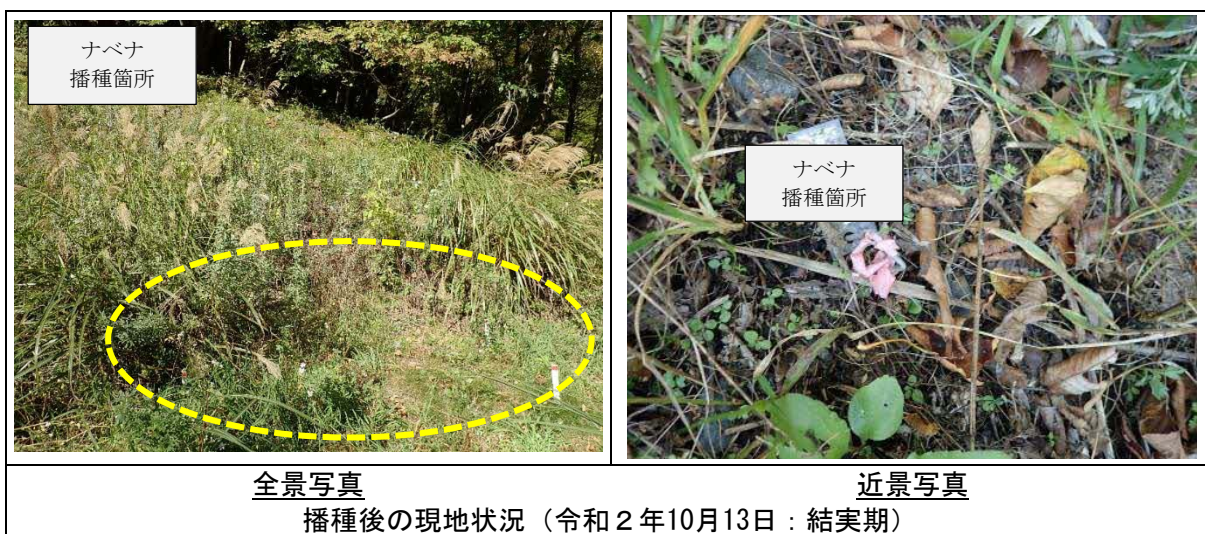
図 2-3-20 生育状況調査結果（ナベナ）

平成30年度播種個体について、播種後2年目の結実期の確認では、個体の生育は確認されなかった（図 2-3-20）。

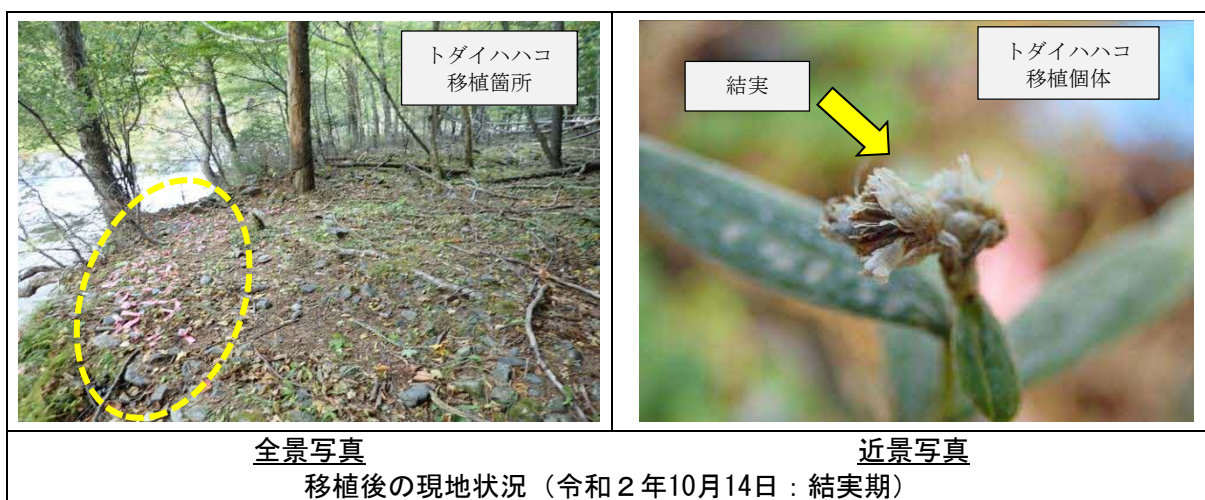
図 2-3-21 生育状況調査結果 (トダイハハコ)

平成30年度移植・播種個体について、移植・播種後2年目の結実期の確認においては、移植個体の結実を確認した(図 2-3-21)。また、播種箇所において、個体の生育は確認されなかった(図 2-3-22)。

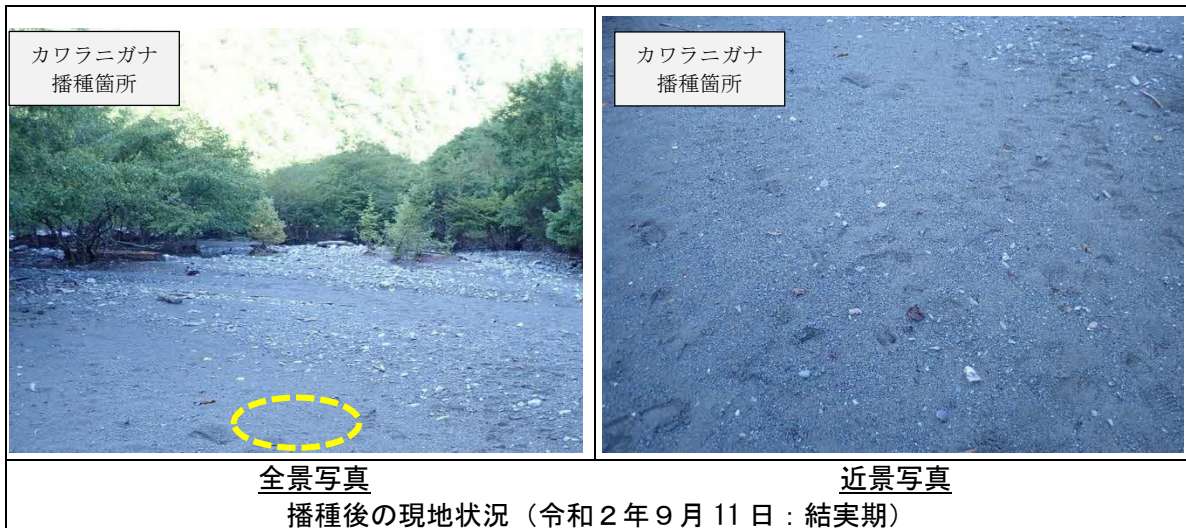
図 2-3-24 生育状況調査結果（カワラニガナ）

平成29年度移植・播種個体について、移植・播種後3年目の結実期の確認では、移植個体の生育は確認されなかった（図 2-3-23）。また、播種箇所においては、個体の生育は確認されなかった（図 2-3-24）。

移植・播種先については、基盤に土砂が堆積しており、令和元年10月の台風による大雨などによるものと考えられる。

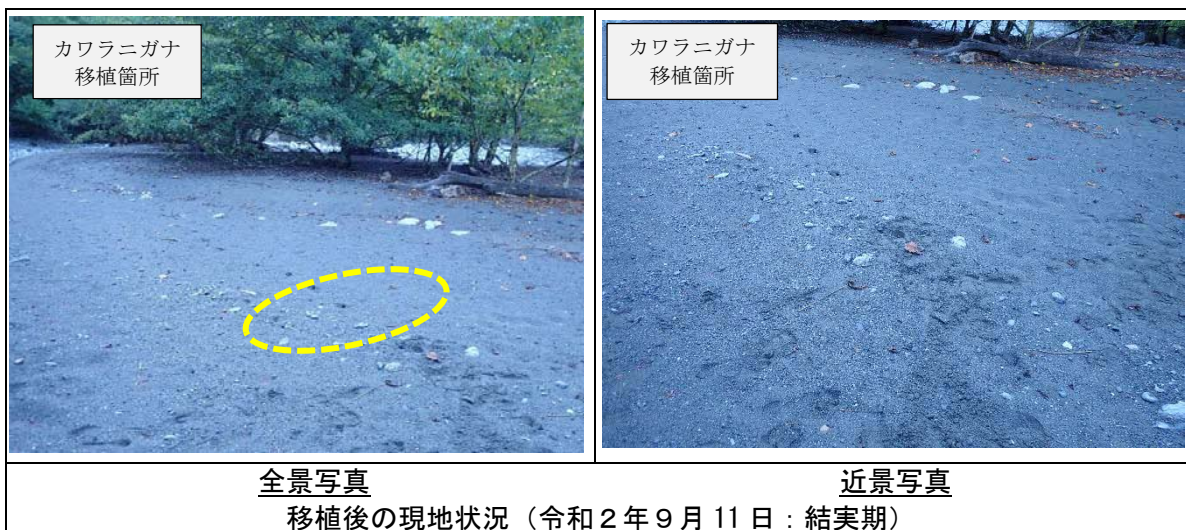
図 2-3-25 生育状況調査結果（カワラニガナ）

平成30年度移植・播種個体について、移植・播種後2年目の結実期の確認では、移植個体の生育は確認されなかった（図 2-3-25）。また、播種箇所においては、個体の生育は確認されなかった（図 2-3-26）。

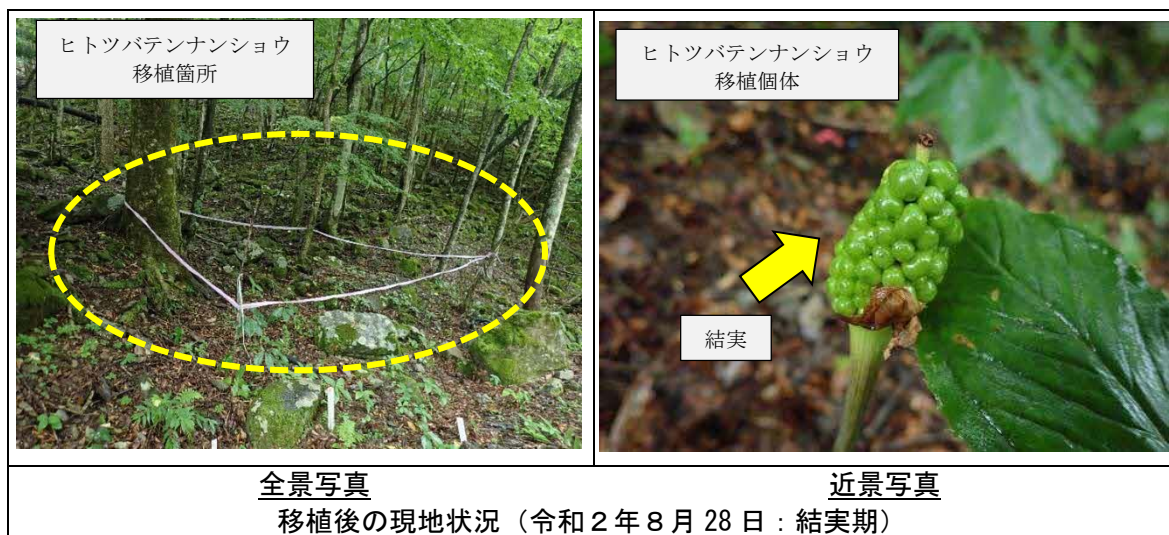
図 2-3-27 生育状況調査結果（ヒトツバテンナンショウ）

平成29年度移植・播種個体について、移植・播種後3年目の結実期の確認では、移植個体の結実を確認した（図 2-3-27）。また、播種箇所においては、本種が含まれるテンナンショウ属の一種の発芽を確認した（図 2-3-28）。

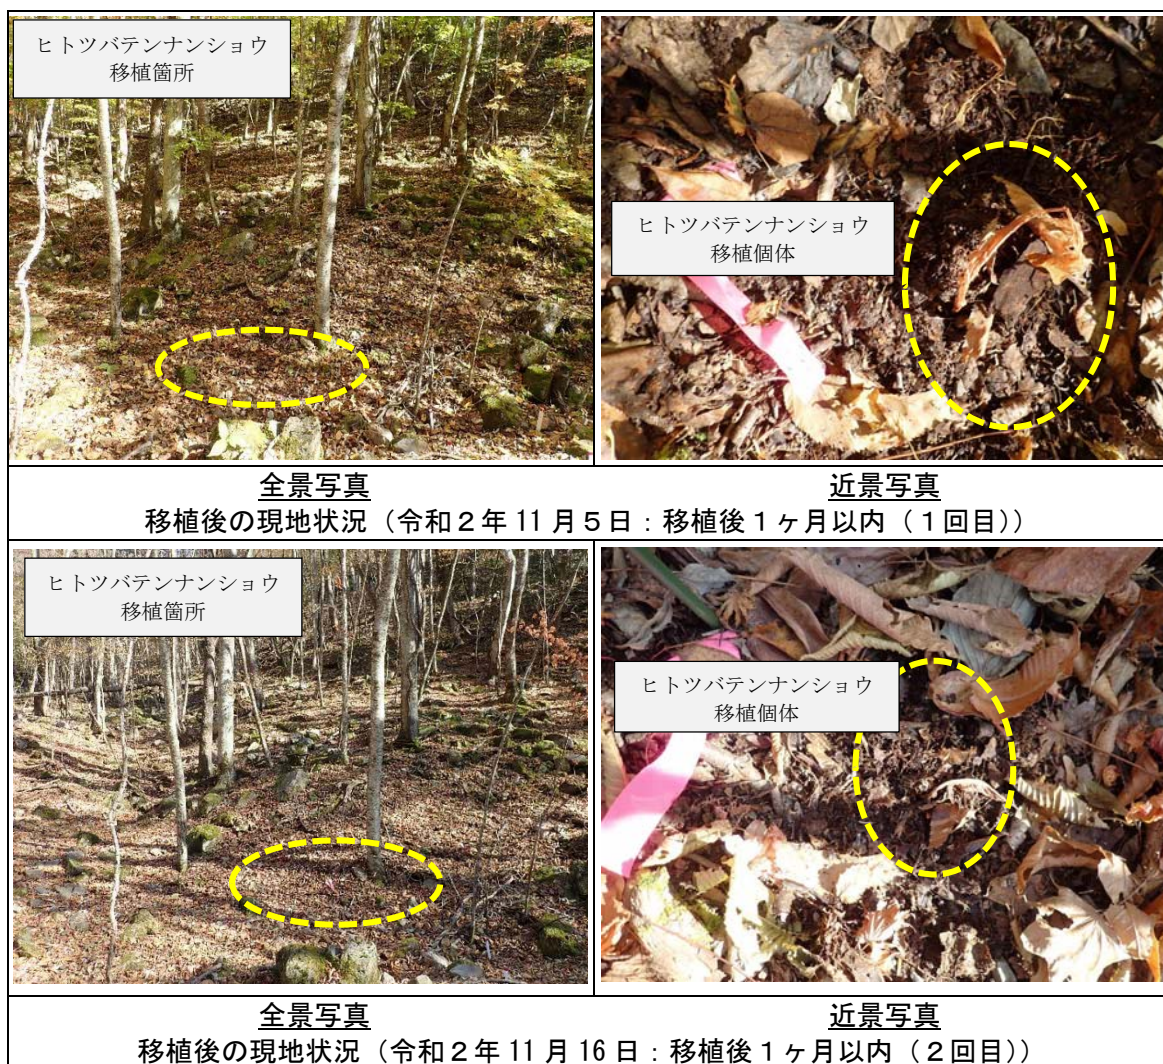
図 2-3-29 生育状況調査結果（ヒトツバテンナンショウ）

令和2年度移植・播種個体について、移植・播種後1ヶ月以内の確認においては、風雨による倒伏やシカ等による掘り返しもなく、環境変化は見られなかった（図 2-3-29、図 2-3-30）。

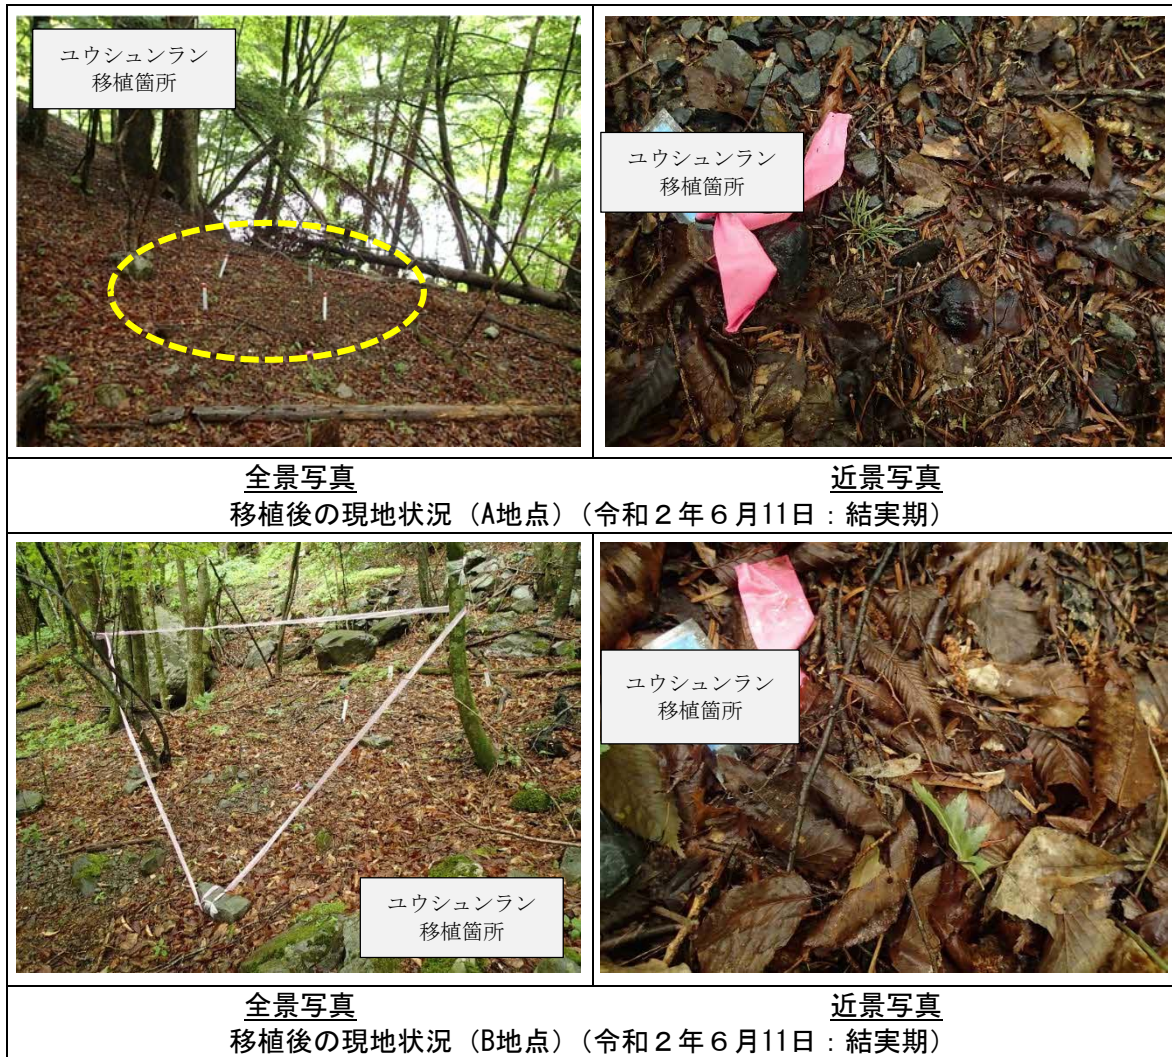
図 2-3-31 生育状況調査結果（ユウシュンラン）

平成29年度移植・播種個体について、移植・播種後3年目の結実期の確認では、移植先2箇所（A地点、B地点）ともに移植個体の生育は確認されなかった（図 2-3-31）。また、埋土種子の播種箇所では、播種先2箇所のうち1箇所（A地点）において結実を確認したが、1箇所（B地点）においては個体の生育は確認されなかった（図 2-3-32）。

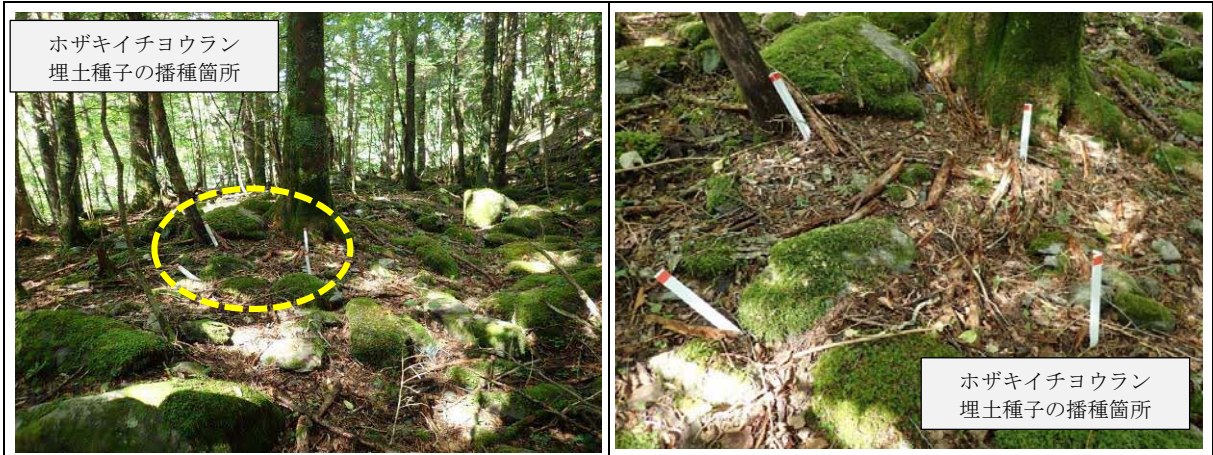
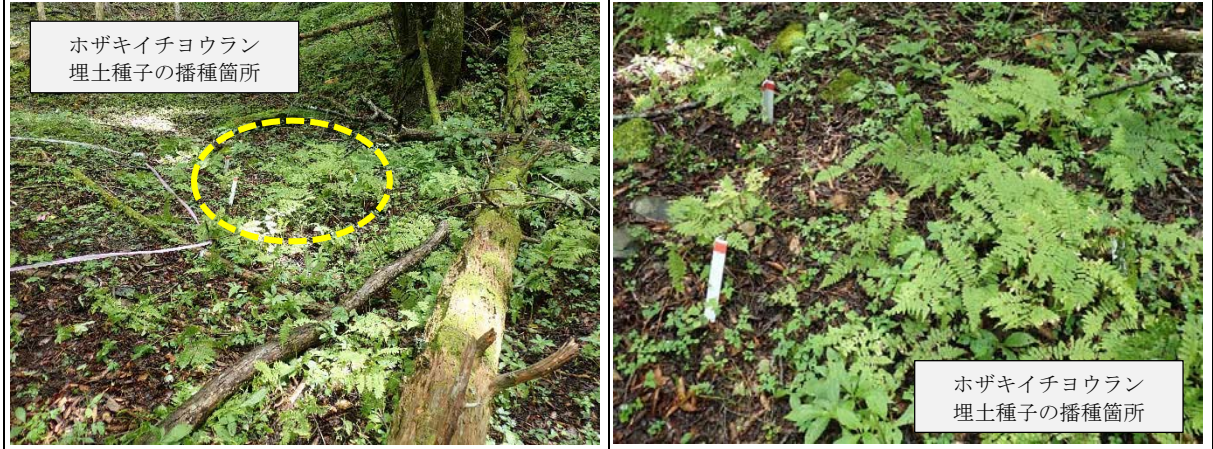
図 2-3-40 生育状況調査結果（ホザキイチヨウラン）

全景写真
近景写真
 播種後の現地状況（A地点）（令和2年9月11日：結実期）

全景写真
近景写真
 播種後の現地状況（B地点）（令和2年9月11日：結実期）

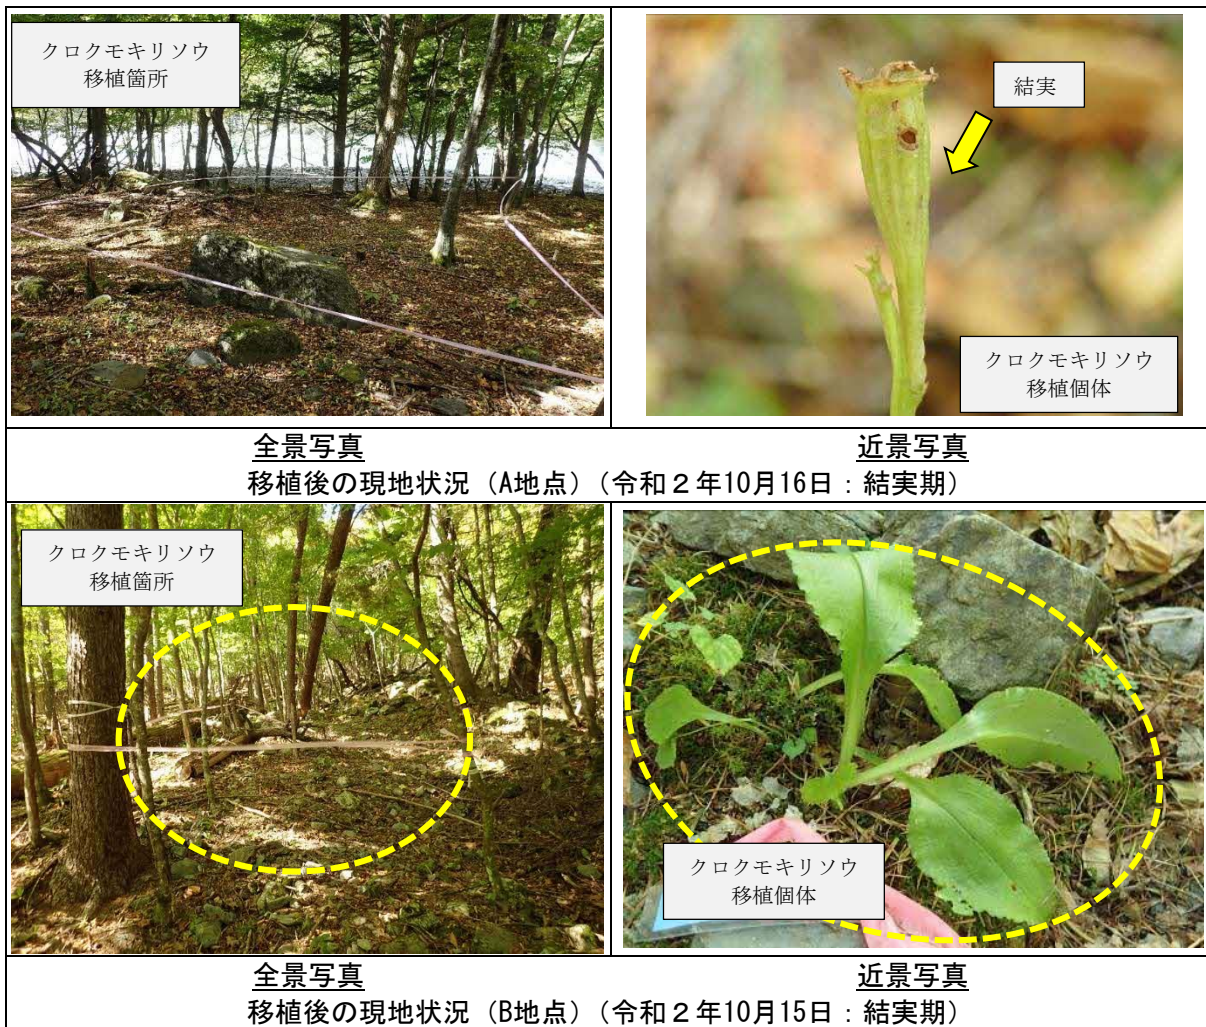
図 2-3-41 生育状況調査結果（クロクモキリソウ）

平成30年度移植・播種個体について、移植・播種後2年目の結実期の確認では、移植先2箇所のうち1箇所（A地点）において移植個体の結実を確認し、1箇所（B地点）において移植個体の生育を確認した（図 2-3-41）。また、埋土種子の播種箇所においては、播種先2箇所（A地点、B地点）ともに個体の生育は確認されなかった（図 2-3-42）。

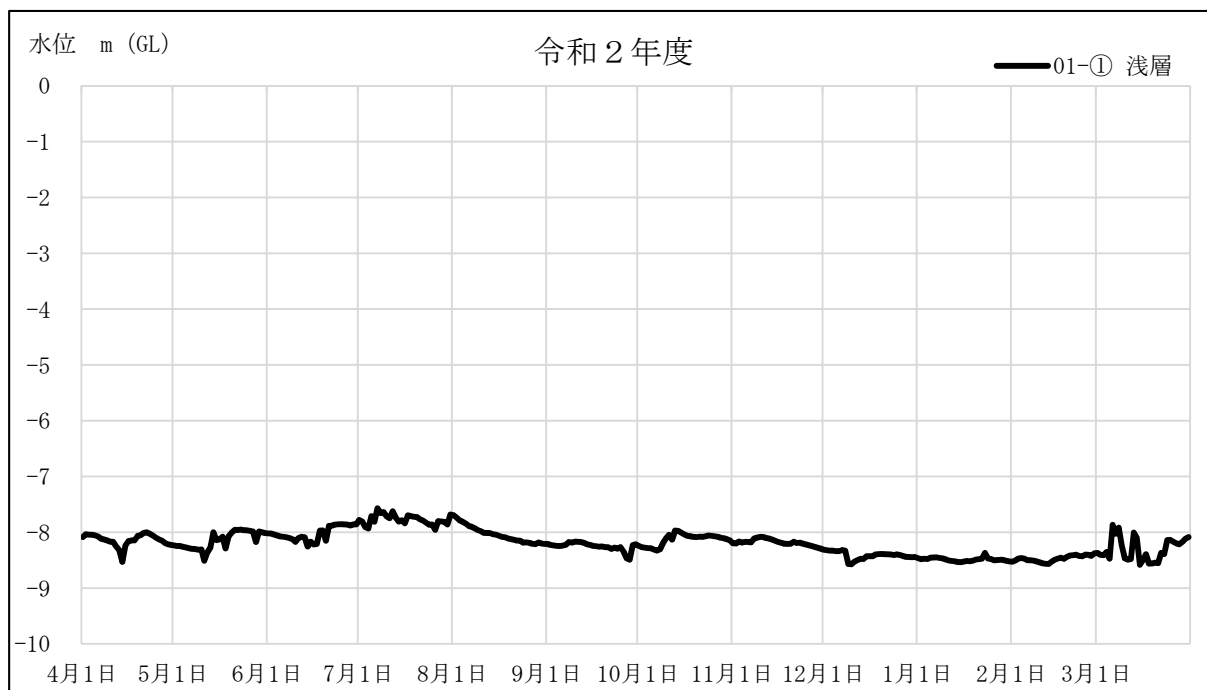
図 3-2-2(1) 地下水の水位の調査結果 (01 田代ダム付近 01-①浅層)

現地調査の結果は、図 3-2-2 及び表 3-2-4 に示すとおりである。

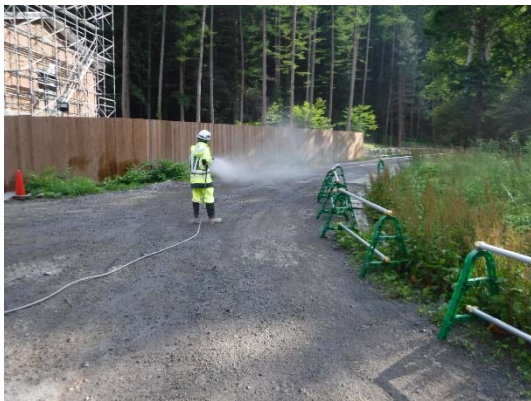
写真 5-1-4 工事現場の散水状況（一例）

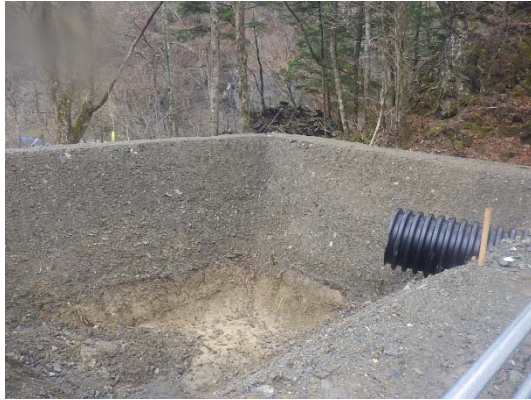
写真 5-1-6 仮設沈砂池の設置状況
(一例)

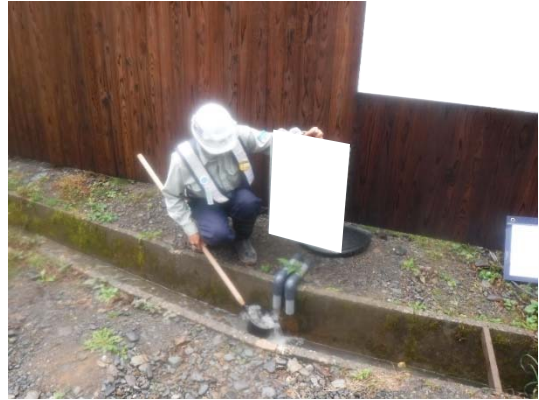
写真 5-1-7 工事排水の点検状況
(一例)

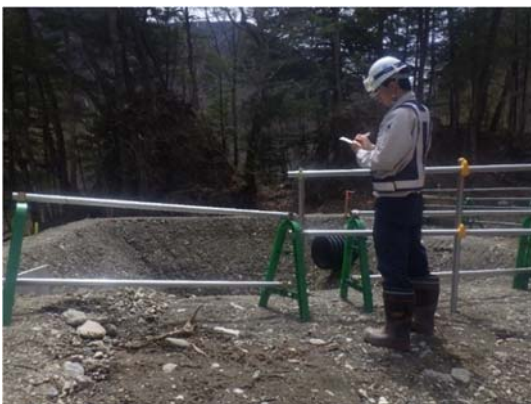
写真 5-1-8 処理設備の点検状況
(一例)

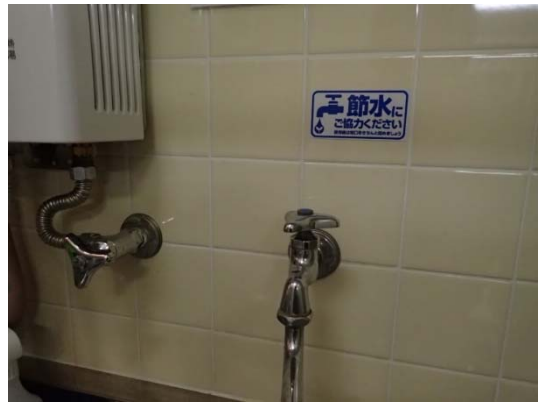
写真 5-1-9 使用水量の節約状況
(一例)

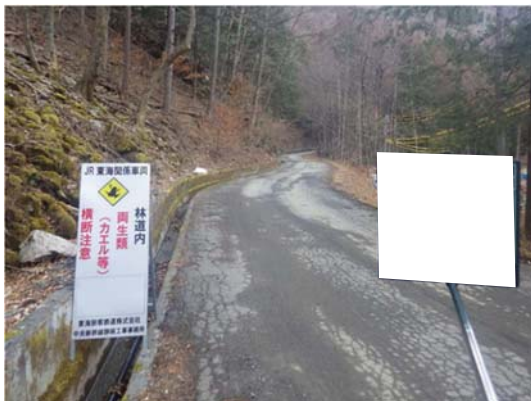
写真 5-1-10(1) 注意看板の設置状況
(一例)

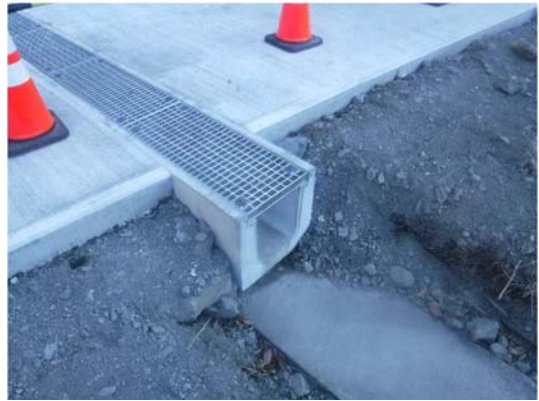
写真 5-1-10(2) 排水溝(側溝、横断溝)の
設置状況(一例)

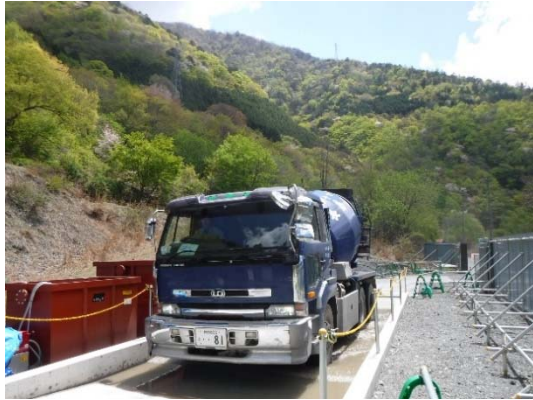
写真 5-1-11 タイヤ洗浄の実施状況
(一例)

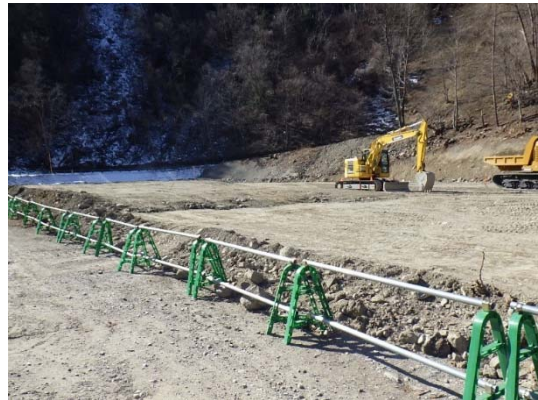
写真 5-1-12 建設発生土の再利用状況
(一例)

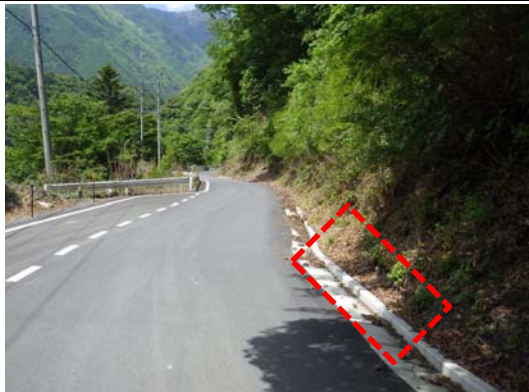
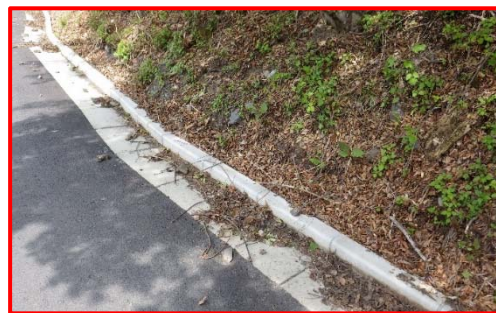
写真 5-1-14 林道の舗装状況※ (一例)

注：「※」について、チョウ等の水飲み場の確保のために、道路端部に舗装しない幅を設けている。

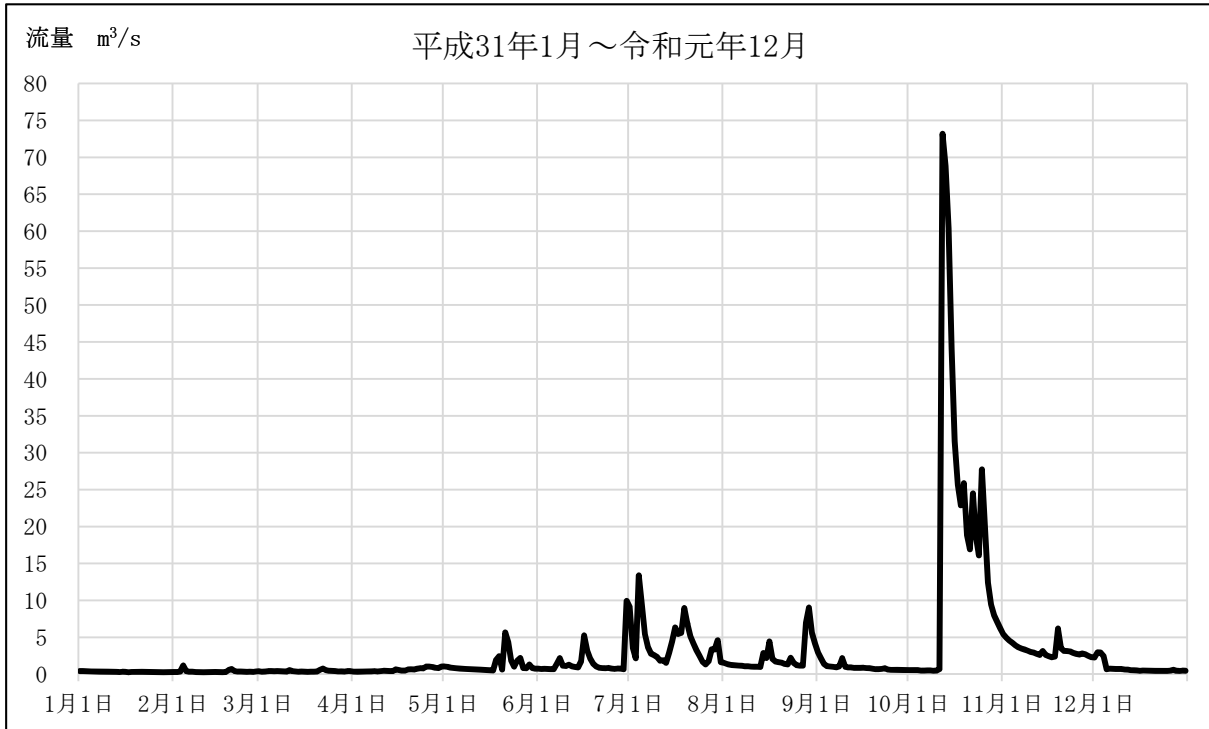
図 参1-1(1) 河川の流量（常時計測）の調査結果
 (07 東俣（大井川東俣第一測水所）)

注1 : 「※1」は電力会社から経済産業省へ報告済みの計測結果 (平成31年1月～令和元年12月) について記載。
令和2年1月以降は、次回の報告に記載。
