**「中央新幹線（東京都・名古屋市間）
環境影響評価書【静岡県】平成26年8月」
に基づく事後調査報告書**
(工事施工ヤードA造成作業等(宿舎等工事関連)着手前)

平成31年（2019年）3月

東海旅客鉄道株式会社

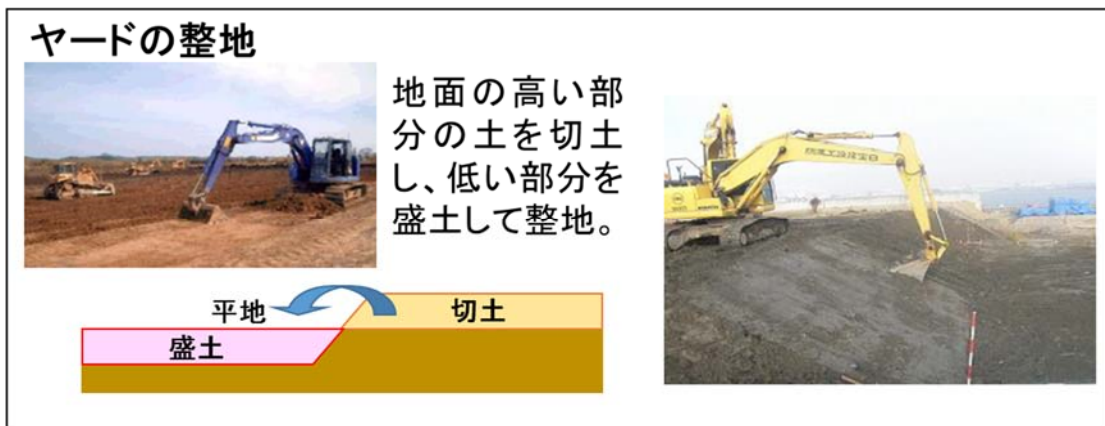
図 1-3 ヤード整地（写真は類似工事の例）

- ・工事施工ヤードAは、ヤード周辺に仮囲いを設置し、バックホウ等を使用して伐採を行う。
- ・図 1-3 に示すとおりバックホウ等を使用してヤードの整地を行う。
- ・コンクリートプラント等（図 1-4 参照）を設置する。また、ヤード内はコンクリートによる舗装とする。
- ・工事施工ヤードAの計画地は、過去に伐採されたことがある箇所等を選定している。
- ・ヤード内には、沈砂池を設置する。
- ・ヤード造成中の発生土は、すべて場内で利用する計画とし、場外への運搬は行わない。
- ・コンクリートプラントから発生する工事排水（トラックミキサー車の洗浄水を含む。）は、濁水処理設備を設置し、法令に基づく排水基準等を踏まえ、濁りを低減させるための処理や中和等の対策を実施したうえで、河川へ排水する。
- ・なお、工事施工ヤードA造成作業等（宿舍等工事関連）の工事工程、工事用車両の運行計画については、「静岡県内中央新幹線建設工事に伴う工事施工ヤードA造成作業等（宿舍等工事関連）における環境保全について」（平成31年（2019年）3月）（以下、「工事施工ヤードA造成作業等（宿舍等工事関連）における環境保全について」という。）の「2-4 工事工程」、「2-5 工事用車両の運行」に記載している。

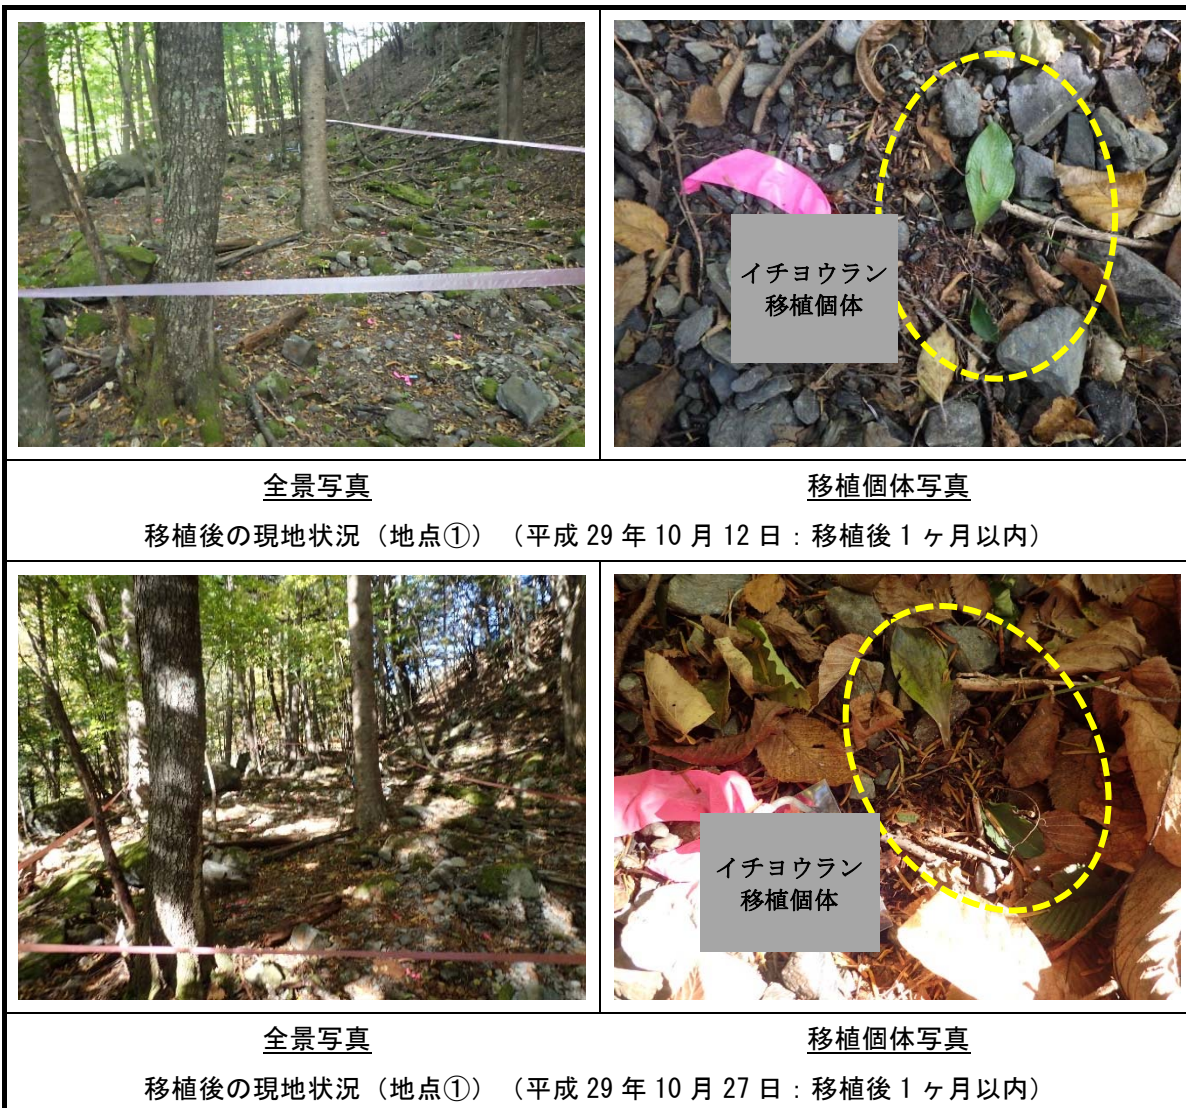
図 4-1-1(1) 生育状況調査結果（イチヨウラン：地点①）

イチヨウランの生育状況調査の結果を図 4-1-1、図 4-1-2 に示す。移植・播種後1ヵ月以内の確認（平成29年10月12日、平成29年10月27日）においては、風雨による倒伏は見られなかったが、地点①において1箇所、地点②において3箇所で、シカ等によるものと思われる移植株の掘り返しがみられた。このうち、地点①の1箇所及び地点②の2箇所については、掘り返された株の植え戻しを行っているが、地点①の1箇所については、移植株は確認されなかった。その他の移植・播種地の環境変化や移植個体の変化は特に見られなかった。また、移植・播種後の発芽期の確認（平成30年5月10日）では植え戻しを行った株を含めて移植個体の出芽を確認し、一部の移植個体では開花も確認した。さらに、開花期の確認（平成30年5月22日）では移植個体の開花を確認し、結実期の確認（平成30年7月18日）では移植個体の結実を確認した。なお、播種した種子（まき出した自生株周辺の表土）からの発芽は確認されていない。今後も引き続き、経過を観察していく。

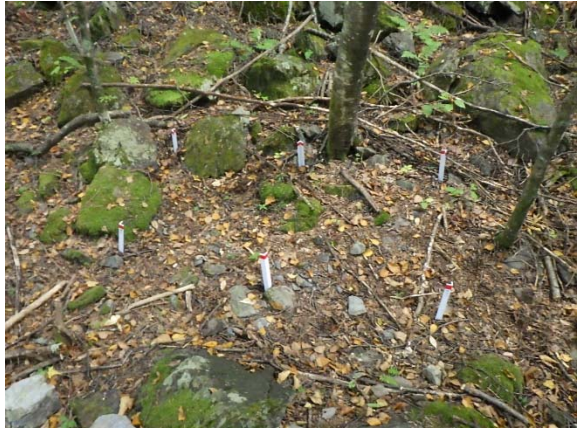
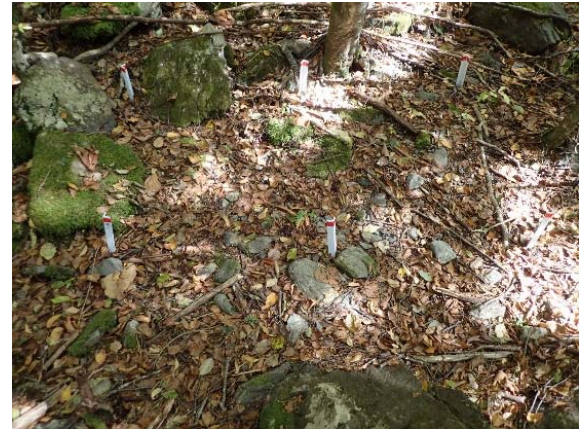
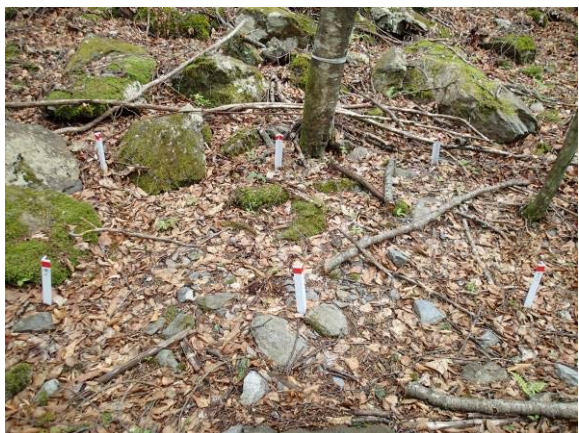
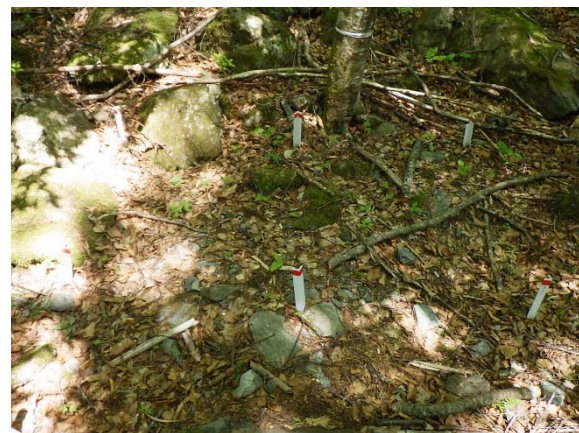
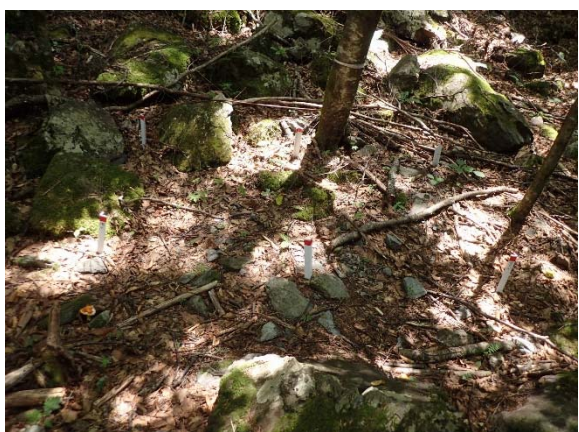
図 4-1-1(3) 生育状況調査結果（イチヨウラン：地点①）

<p>播種後の現地状況（地点①） （平成 29 年 10 月 12 日：播種後 1 ヶ月以内）</p>	<p>播種後の現地状況（地点①） （平成 29 年 10 月 27 日：播種後 1 ヶ月以内）</p>

<p>播種後の現地状況（地点①） （平成 30 年 5 月 10 日：発芽期）</p>	<p>播種後の現地状況（地点①） （平成 30 年 5 月 22 日：開花期）</p>

<p>播種後の現地状況（地点①） （平成 30 年 7 月 18 日：結実期）</p>

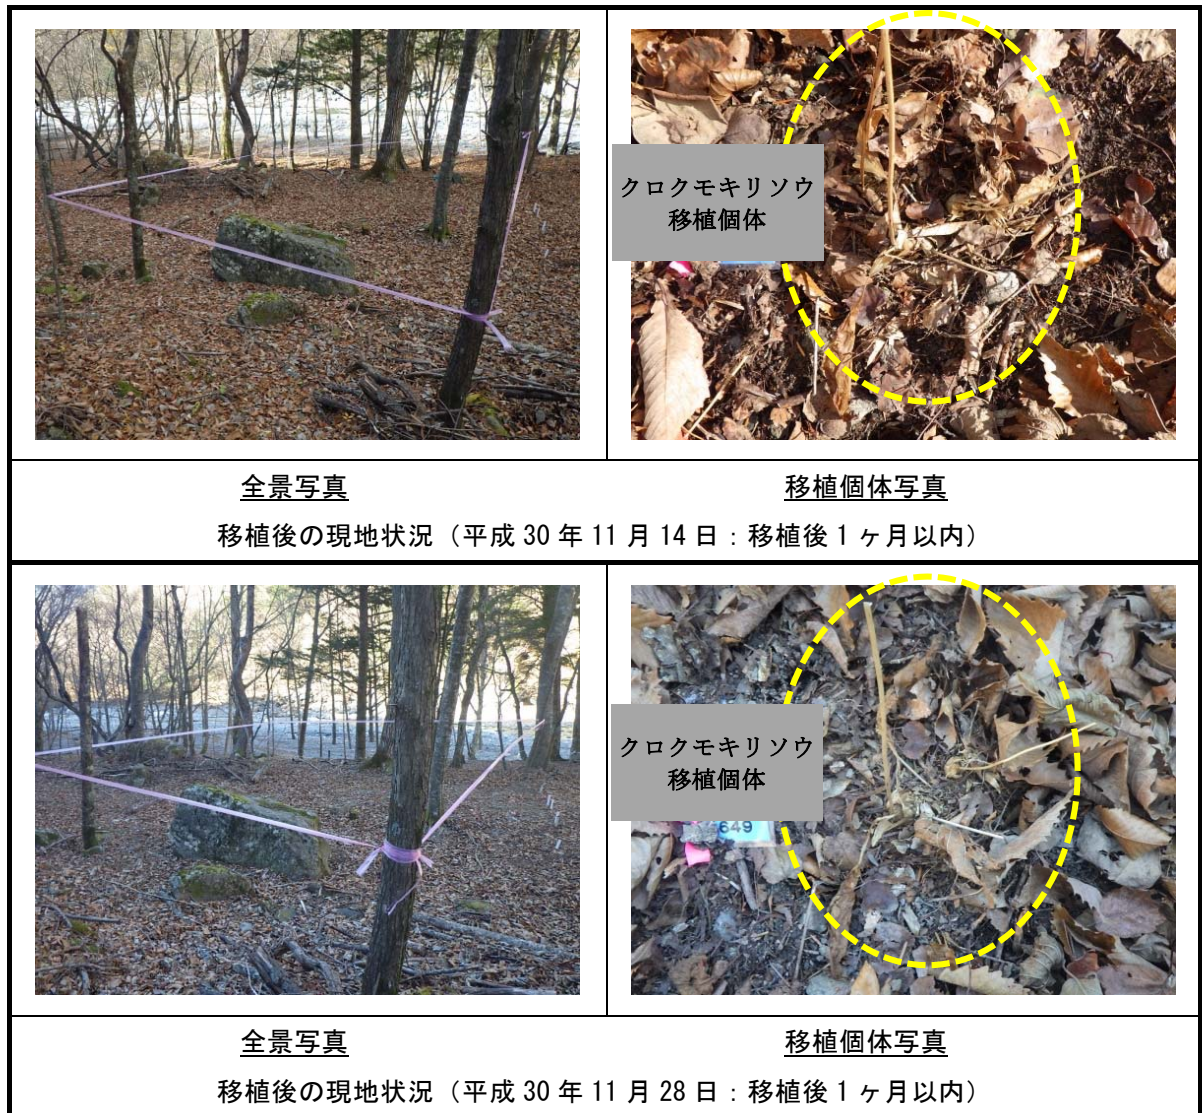
図 4-1-6(1) 生育状況調査結果（クロクモキリソウ）

クロクモキリソウの生育状況調査の結果を図 4-1-6 に示す。移植・播種後 1 ヶ月以内の確認（平成 30 年 11 月 14 日、平成 30 年 11 月 28 日）においては、風雨による倒伏やシカ等による掘り返しもなく、移植・播種地の環境変化や移植個体の変化も特に見られなかった。今後も引き続き、経過を観察していく。

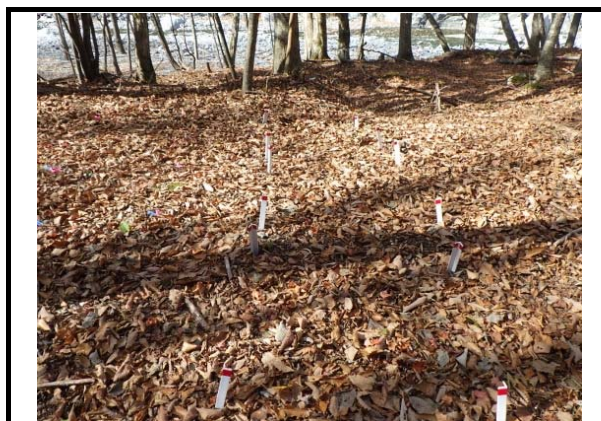
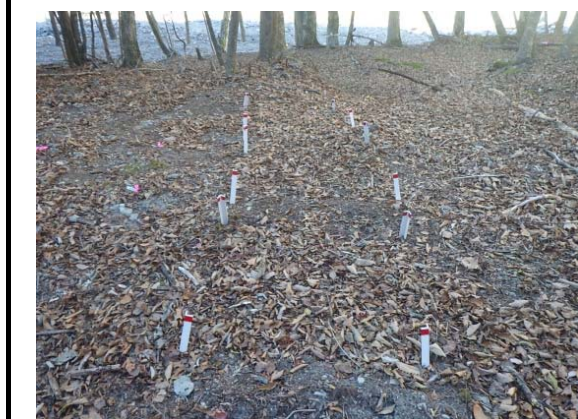
図 4-1-6(2) 生育状況調査結果 (クロクモキリソウ)

播種後の現地状況

(平成 30 年 11 月 14 日 : 播種後 1 ヶ月以内)

(平成 30 年 11 月 28 日 : 播種後 1 ヶ月以内)
