10、山梨県境付近並びに長野県境付近等の地形及び地質等調査結果に係る資料

(1) 山梨県境付近等のボーリング等地質調査結果

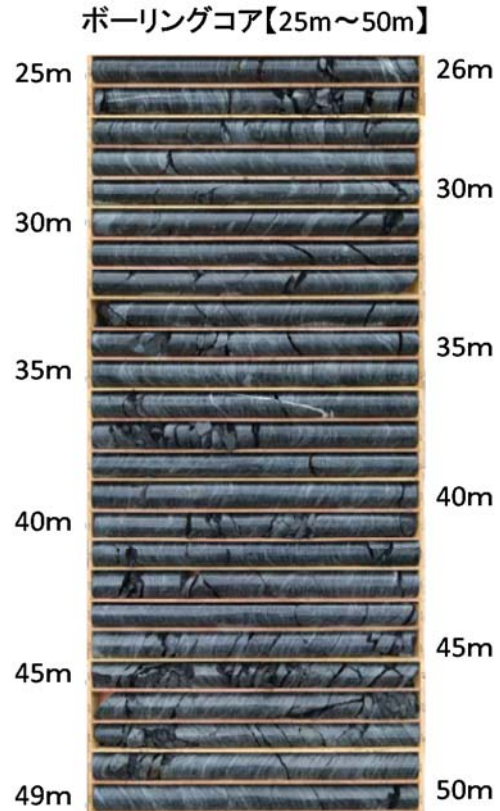
- ・調査Bのボーリング調査の結果(図10-6)、断層部及びその周辺においては、短い間隔で地質が悪い箇所が約400mに亘り、繰り返し出現したことを確認しました。当該箇所のコアの状況を写真10-2で示します。湧水量が増加した区間のコア写真には赤い囲みで表記します。(5m延長で赤い囲みを表記)
- ・特に状態の悪い深度690mから700mにかけてはコア採取率約50%、RQDは平均6%であり、「ボーリング柱状図作成及びボーリングコア取扱い・保管要領(案)・同解説(平成27年6月 一般社団法人全国地質調査業協会連合会)」によると「非常に悪い」という評価となります。

写真 10-2 (1) ボーリングコア写真

写真 10-2 (2) ボーリングコア写真
