中央新幹線南アルプストンネル山梨工区
山梨・静岡県境付近の調査及び工事の計画について

別冊

令和5年8月

東海旅客鉄道株式会社

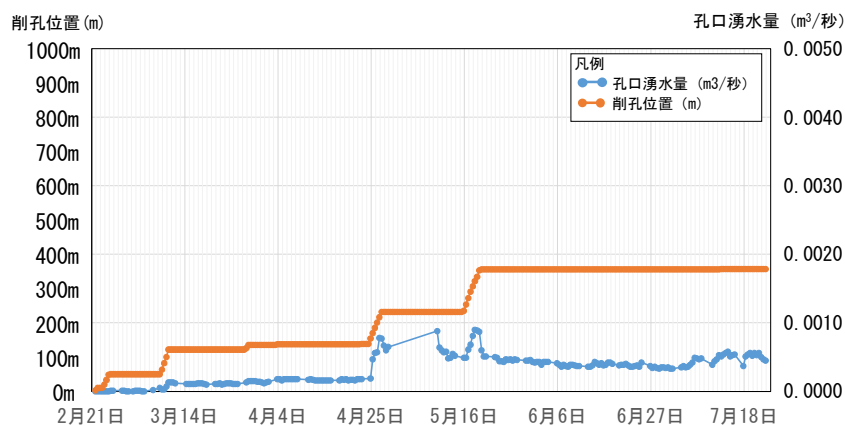
図 2 削孔進捗と孔口湧水量

- ・ 湧水量は引続き、7月に入って平均で0.0004m³/秒程度（1秒間に400ml）と少ない状況が続いています。（図2、図3）。

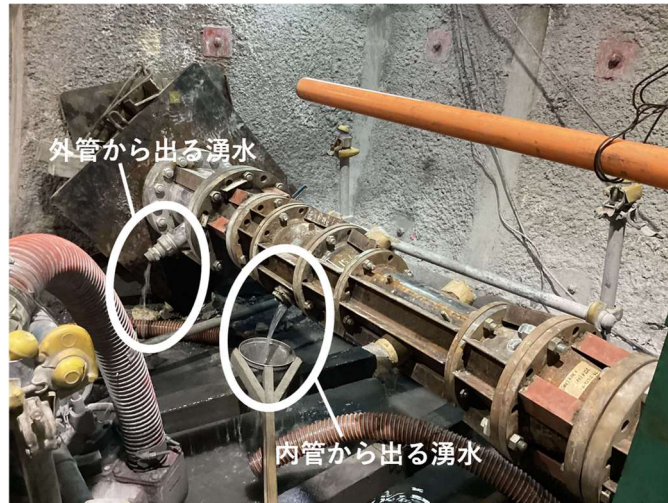
図 3 湧水の状況

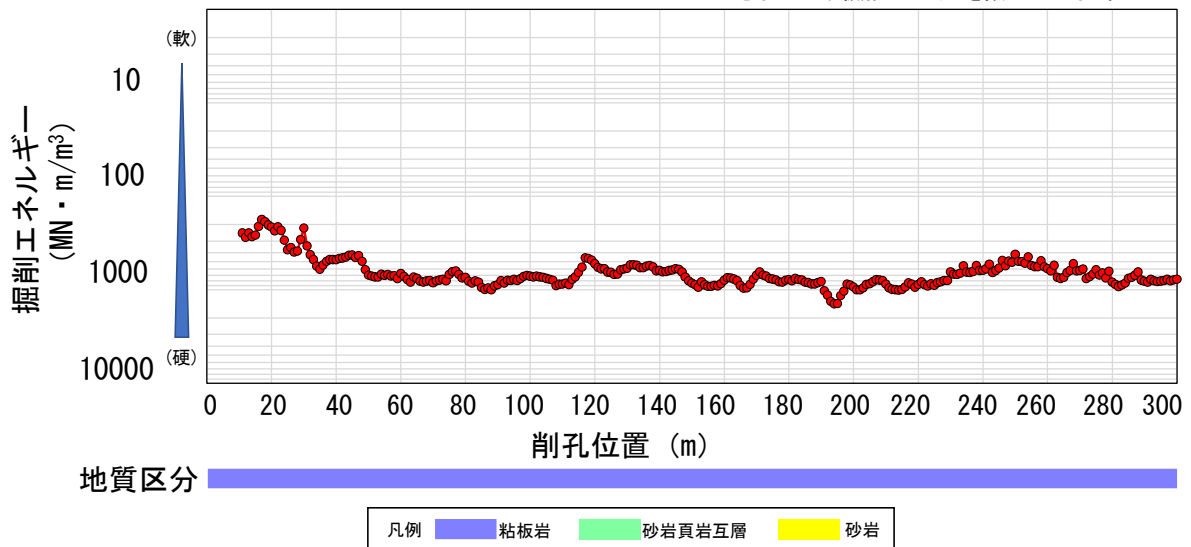
- ・ 岩石片（スライム）の観察から、地質は硬い粘板岩が主体となっていることを確認しました。一方、孔口から約 115 m の地点では最大 40 mm と大きな粒径の岩石片が確認され、断層に伴う脆い地質であることがわかりました。
- ・ 孔口から 138 m の地点以降の地質も、一部硬軟を繰り返す箇所はあるものの、硬い粘板岩が主体となっていることを確認しました。

※孔口部の0~10mは10m以深と掘削方式が異なり比較できないため、掘削エネルギーを算出していません。

図 4 掘削エネルギー

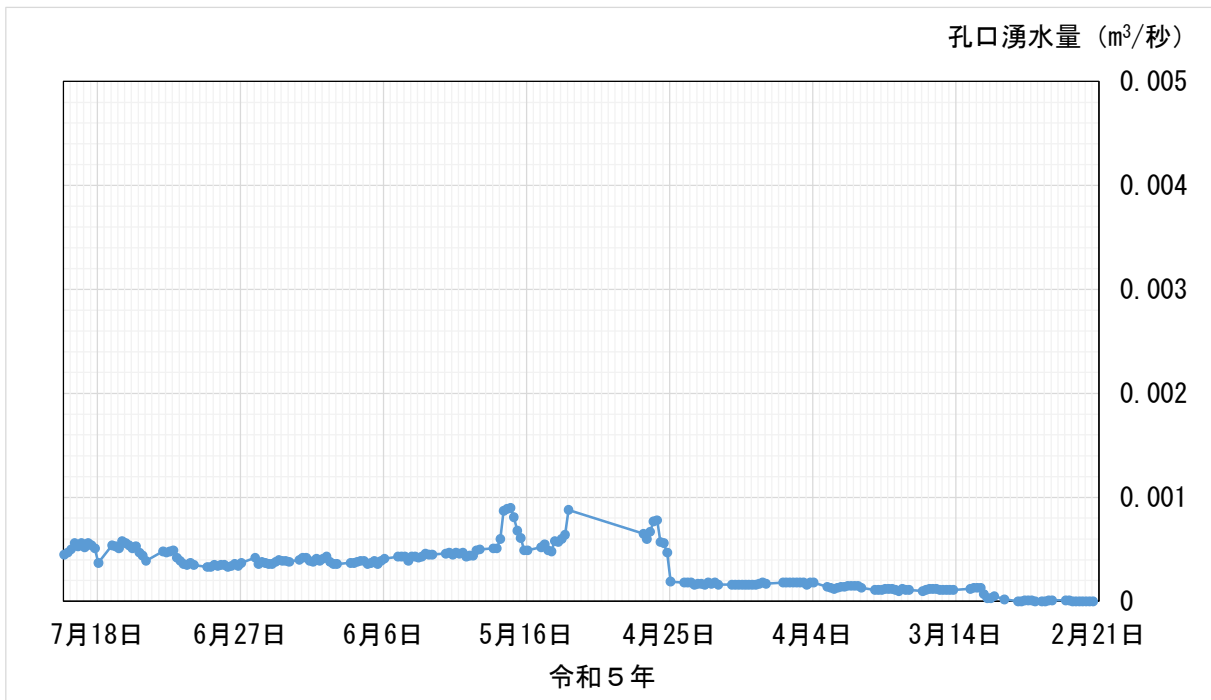
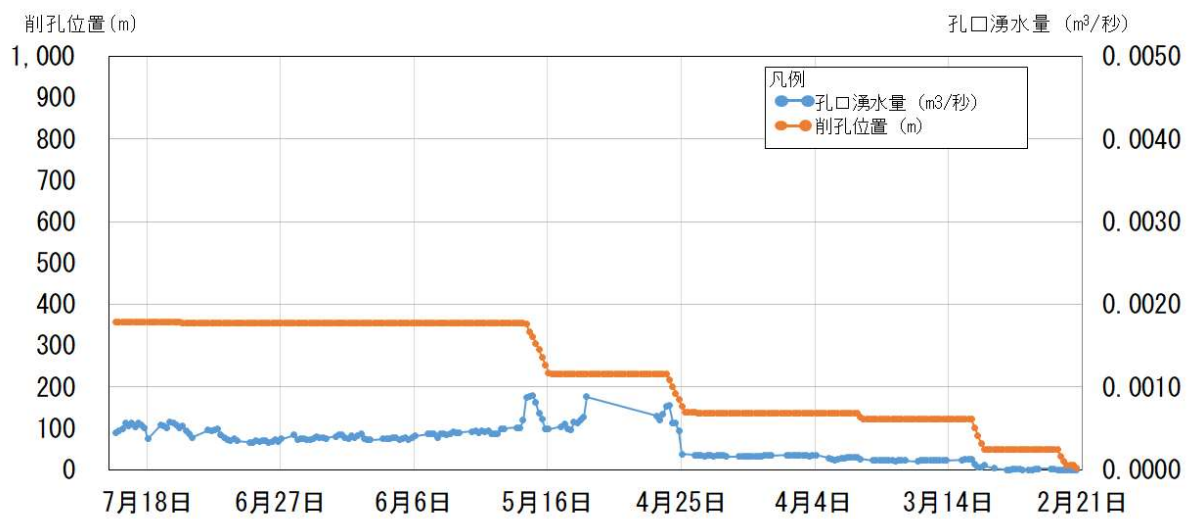
図 9 孔口湧水量グラフ（横軸：日付）

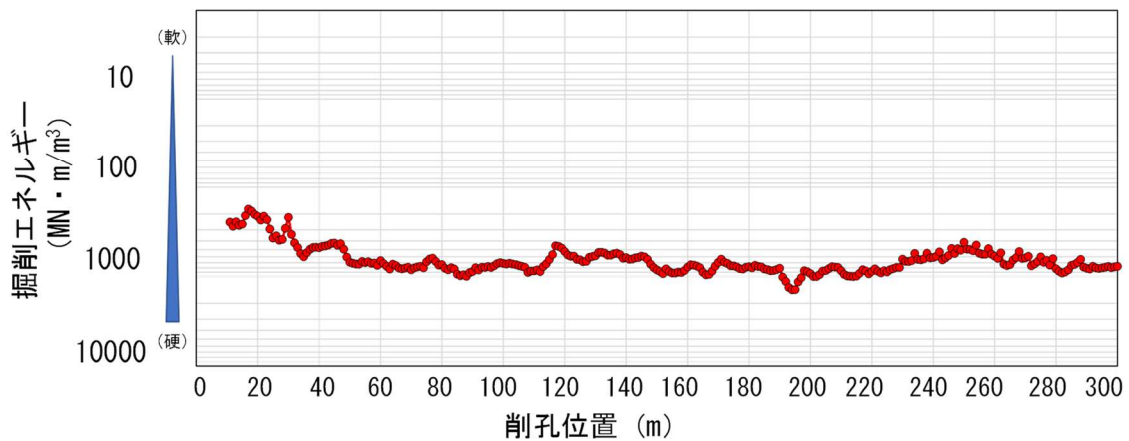
<p>5月15日 粘板岩 φ1mm~3mm</p> <p>削孔位置：250m</p>	<p>5月16日 粘板岩 φ1mm~3mm</p> <p>削孔位置：290m</p>	<p>5月17日 粘板岩 φ2mm~5mm</p> <p>削孔位置：320m</p>
<p>5月18日 粘板岩 φ3mm~5mm</p> <p>削孔位置：335m</p>	<p>5月19日 粘板岩 φ2mm~7mm</p> <p>削孔位置：355m</p>

図 1 2 スライム写真（削孔位置 215m~355m）及び掘削エネルギー

※孔口部の 0~10m は 10m 以深と掘削方式が異なり比較できないため、掘削エネルギーを算出してない。

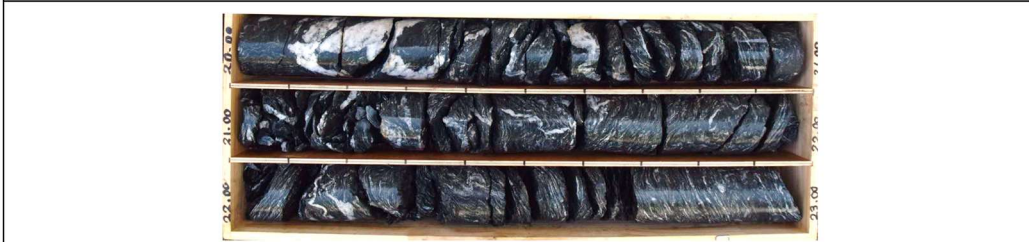
5月19日、22日 削孔位置：20～23m 粘板岩及び砂岩粘板岩互層

※削孔位置0～20mの区間は孔口部のためノンコア削孔、20m以降はコア削孔

図 9 8 コアの状況（1 週目）

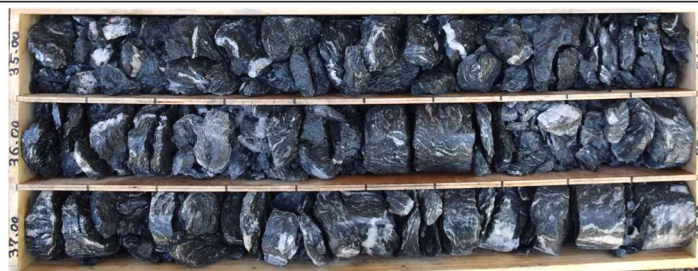
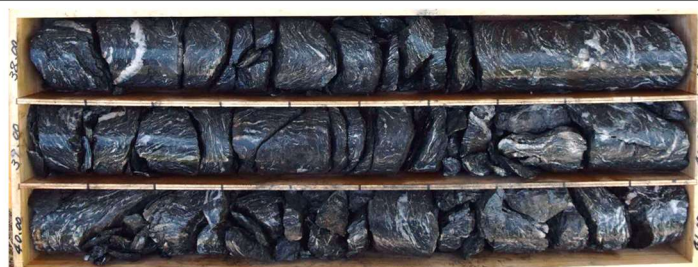
5月23日 削孔位置：35～38m 粘板岩及び砂岩粘板岩互層

5月23日 削孔位置：38～41m 粘板岩及び砂岩粘板岩互層

図 101 コアの状況（2週目③）

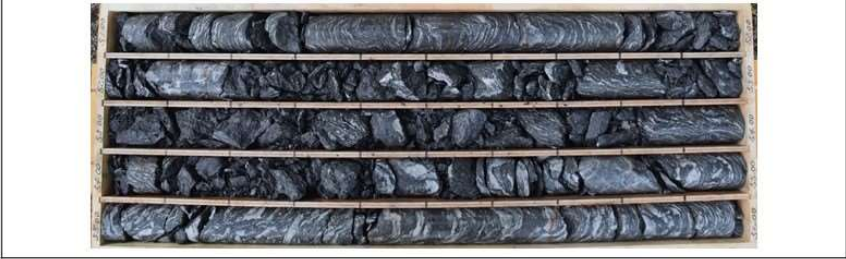
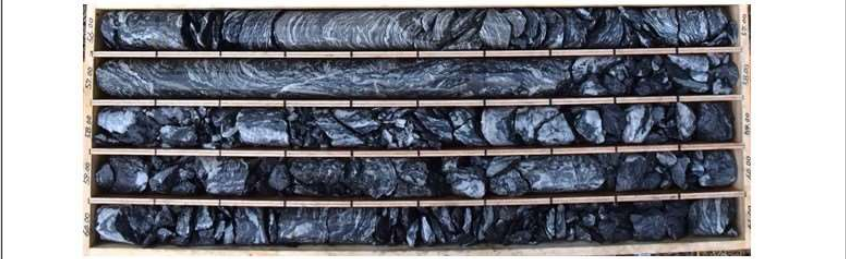
5月29日 削孔位置：51～56m 粘板岩及び砂岩粘板岩互層

5月30日 削孔位置：56～61m 粘板岩及び砂岩粘板岩互層

図 103 コアの状況（3週目①）

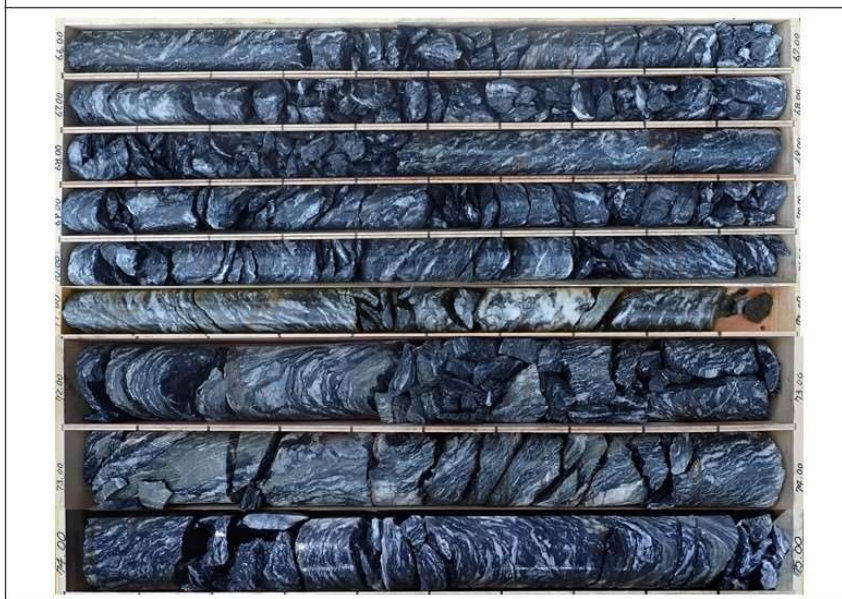
6月7日 削孔位置：66～75m 粘板岩及び砂岩粘板岩互層

図 105 コアの状況（4週目①）
