平成29年度における環境調査の結果等について

【東京都】

平成30（2018）年6月

東海旅客鉄道株式会社

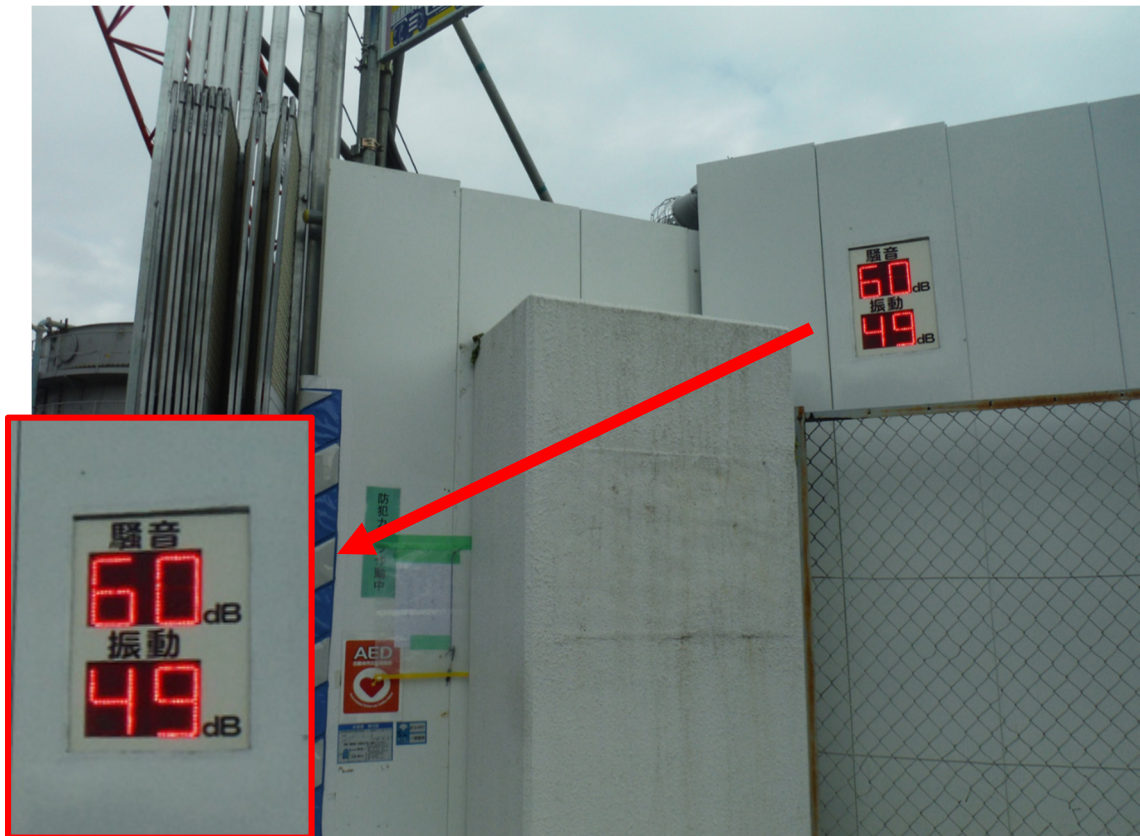
写真 3-2-5-1 モニター表示例 (02 北品川)

なお、工事最盛期のモニタリングとは別に、各工区において、建設機械の稼働に係る騒音の状況を確認するための簡易な常時計測を実施している。計測中は、周辺からも確認できる位置にモニターを設置して騒音の値を常時表示するとともに、作業中は適宜、騒音の状況を確認して作業騒音の低減に努めた。騒音の常時計測は表 3-2-5-2 及び図 3-2-5-1、図 3-2-5-2 に示す地点で行った。モニターの表示例を写真 3-2-5-1 に示す。

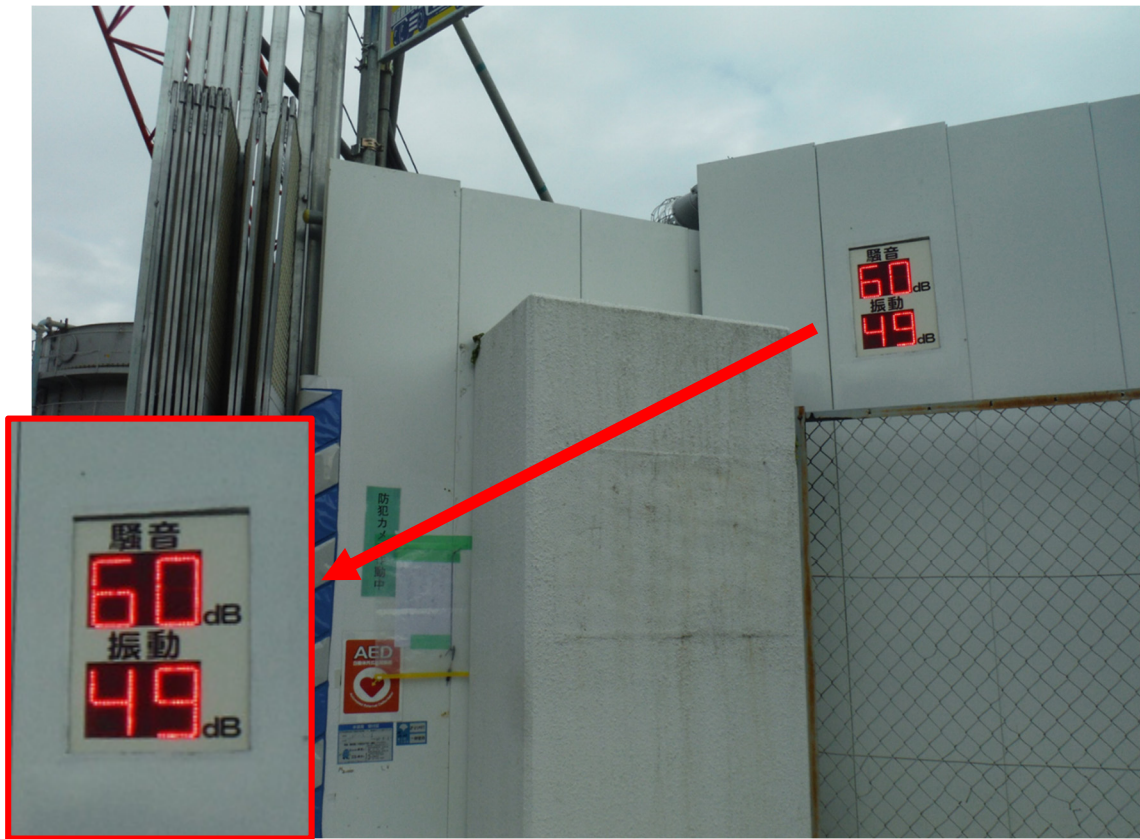
写真 3-3-5-1 モニター表示例 (02 北品川)

なお、工事最盛期のモニタリングとは別に、各工区において、建設機械の稼働に係る振動の状況を確認するための簡易な常時計測を実施している。計測中は、周辺からも確認できる位置にモニターを設置して振動の値を常時表示するとともに、作業中は適宜、振動の状況を確認して作業振動の低減に努めた。振動の常時計測は表 3-3-5-2 及び図 3-3-5-1、図 3-3-5-2 に示す地点で行った。モニターの表示例を写真 3-3-5-1 に示す。
