中央新幹線瀬戸トンネル新設工事における
肌落ちによる災害に関する報告書

令和3年12月

東海旅客鉄道株式会社

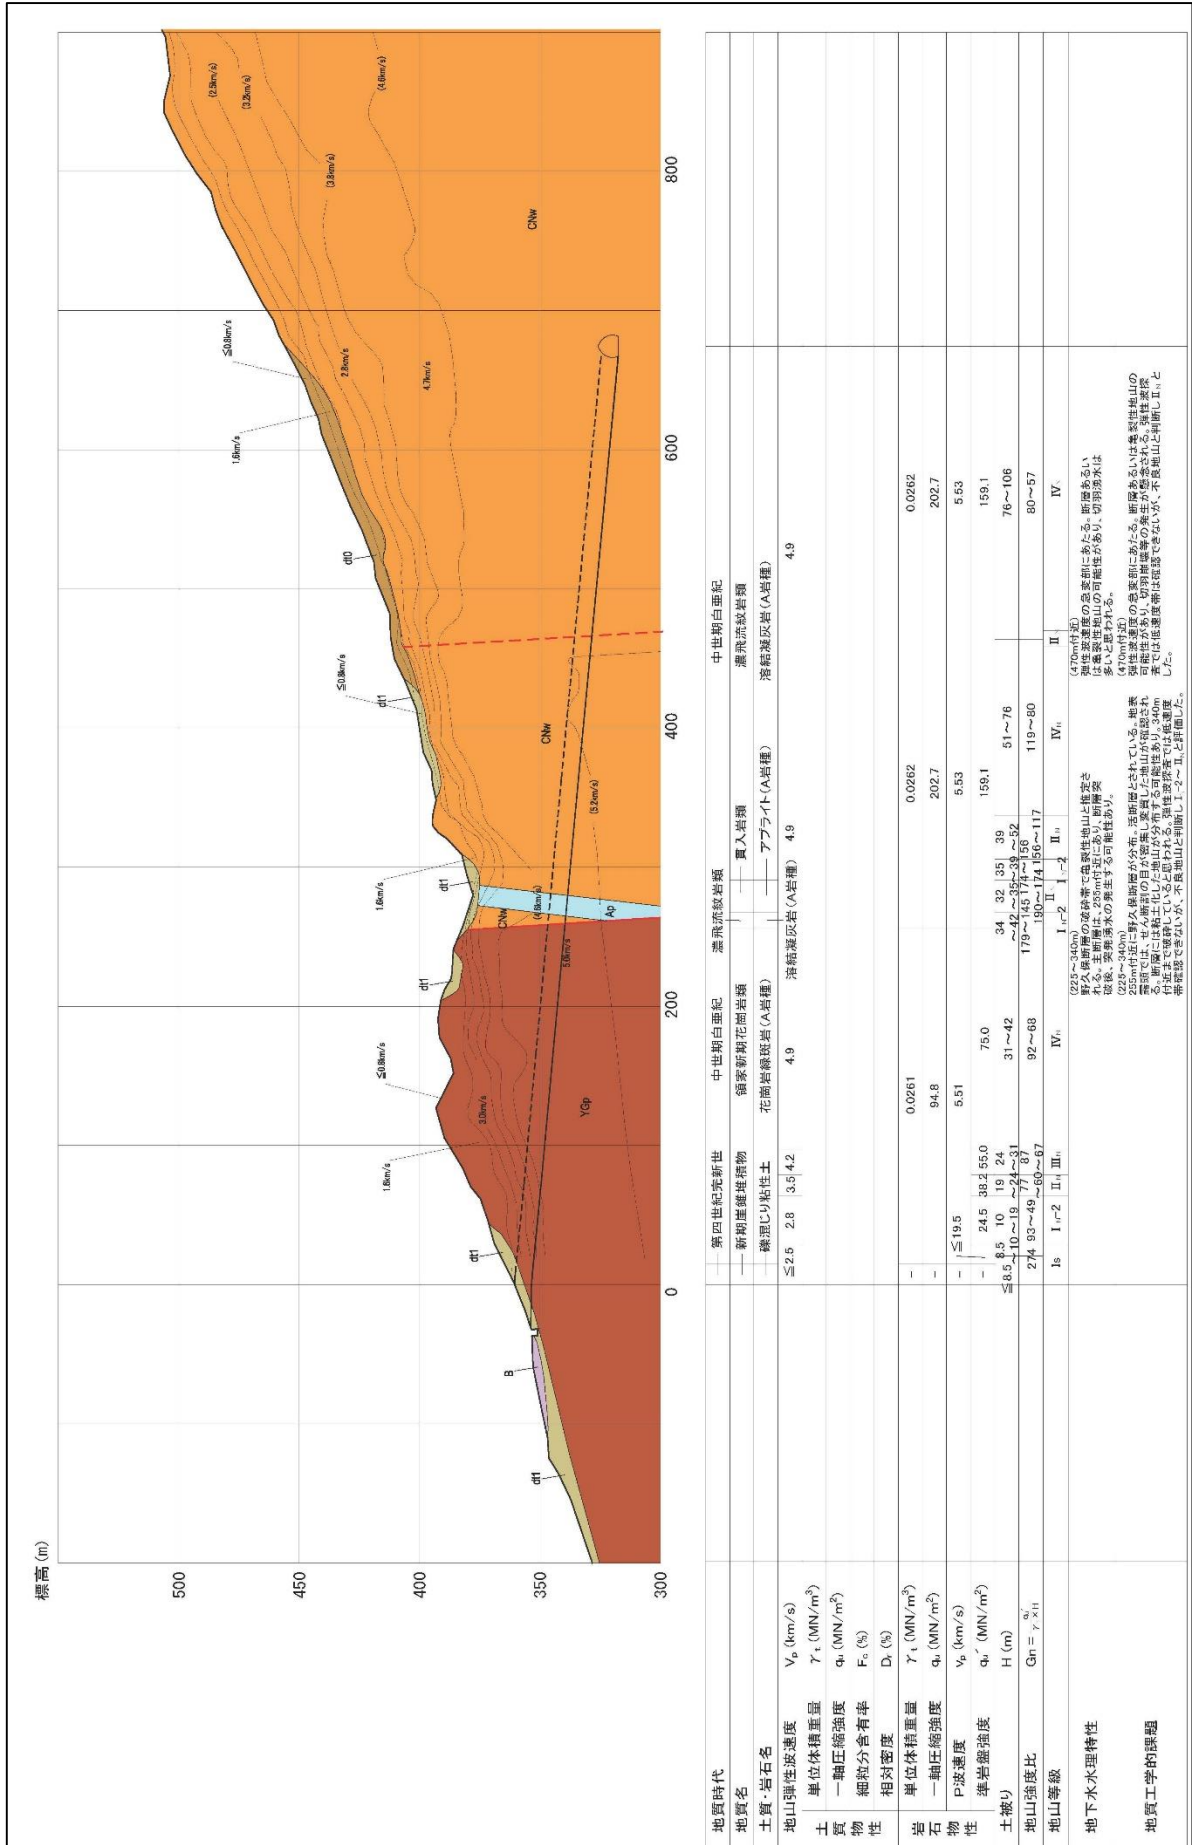
図 3-1 地質縦断図

計画段階において、平成27年度に実施した地質調査に基づき、地質縦断図(図3-1)を作成した。また、岩種等の地山状況に応じて、災害発生箇所におけるロックボルトの本数や長さ、吹付けコンクリートの厚さ等のトンネル支保構造を、次の手順で適切に設定した。

鉄道・運輸機構の「山岳トンネル設計施工標準・同解説(2008年4月)」の計画段階における地山分類基準(表3-2)に基づき地山等級を判定する。地質調査の結果、弾性波速度 V_p が 3.5km/sec であったことから地山等級を II_N とした。

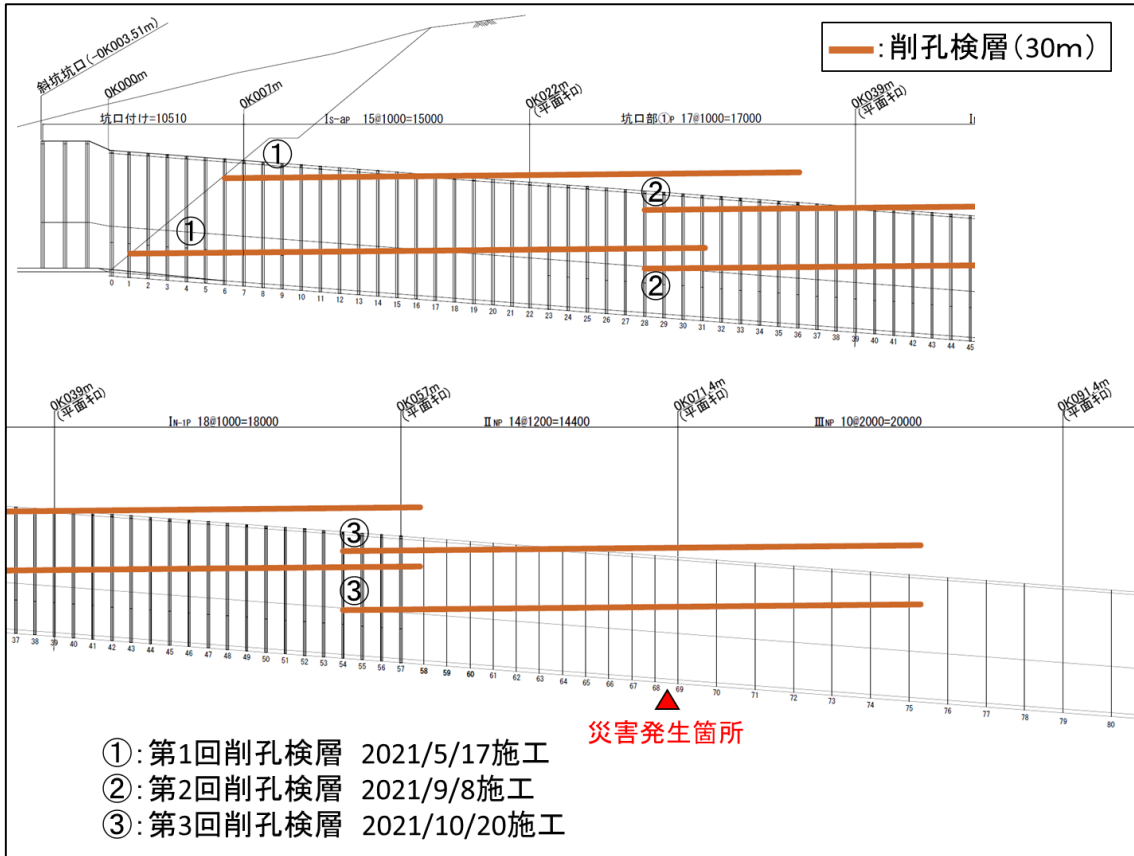
図3-2 削孔検層の実施箇所

削孔検層は、これまで3回実施した(図3-2)。そのうち、災害発生時の掘削箇所(OK070.2M~OK071.9M)を含む3回目の削孔検層において、左の調査地点の付近は延長2m程度の低エネルギー帯を示していたが、天端及び右の調査地点は高エネルギー状態を示しており、全面的ではなく局所的な風化帯のため、支保パターン変更までには至らない地山性状と判断した(図3-3)。
