## 8 発生土置き場の安全性について

### 8-1 扇沢付近発生土置き場

## 8-2 燕沢付近発生土置き場

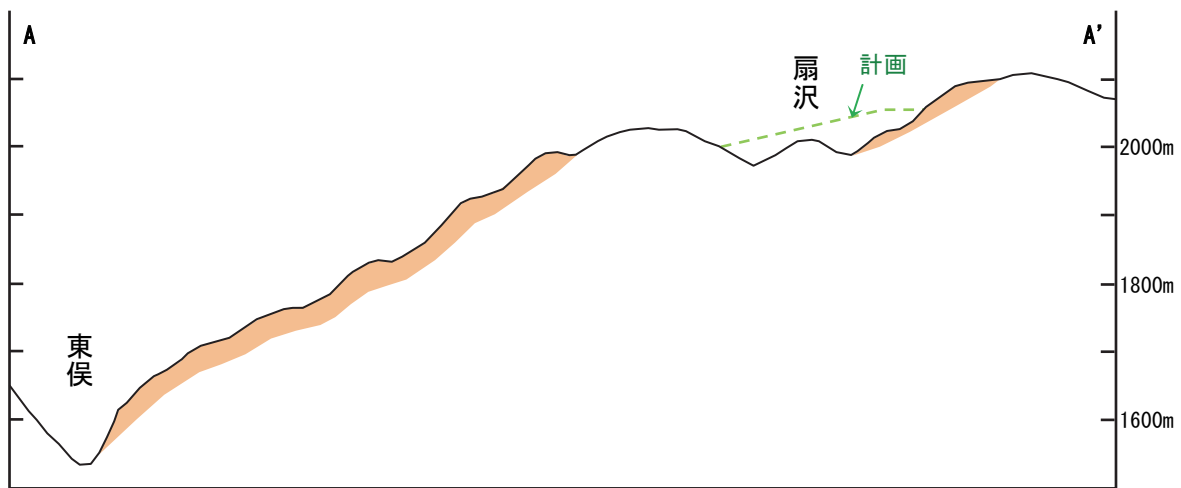
図 8-1-2 扇沢周辺の断面図 (イメージ)

なお、山梨県との境界側の稜線の斜面下方に地すべりが想定されているが、西側に発生土を置くことによりその末端を押さえることになるため、地すべりに対して抑制的に作用するものと考えられる。また、扇沢の西側の稜線より西を上端とする地すべりも想定されているが、これに対して計画されている盛土は、地すべりの上方斜面の荷重の増大を招いて地すべりを誘発するような関係にはなく、特段の影響を与えないものと考えられる。
