山岳トンネル工事における安全対策について

中央新幹線長野工事事務所

中央新幹線伊那山地トンネル新設（戸中・壬生沢工区）工事共同企業体

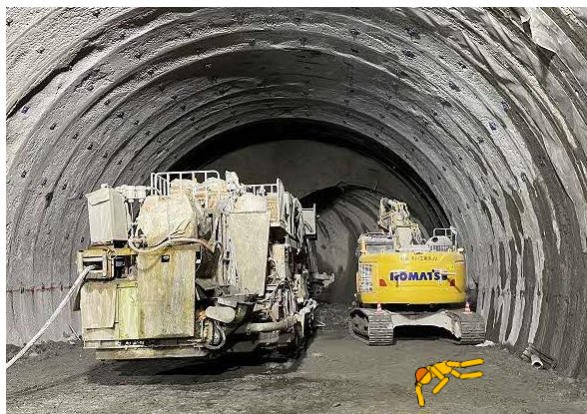
○事故の状況（再現イメージ）

今回の原因は、受傷者（切羽監視責任者）が、切羽監視中に地山のアタリ（※）取りの状況を確認するため、不用意にブレーカ（※）の稼働範囲内に入ってしまったこと、ブレーカオペレータが、周囲に他の作業員がいないと思い込み、十分確認することなくブレーカを後退させてしまったことでした。

※アタリ：地山の出っ張り

※ブレーカ：先端に「のみ」を装着し、打撃で岩塊を小割したり、岩盤掘削などを行う重機

- ・工事従事者全員に対する、重機オペレータによる重機移動前の周囲確認や、重機旋回範囲に立ち入らないという基本動作を徹底するための教育
- ・鋼製支保工建込時にアタリが確認された場合における対応として作業員の配置や役割の明確化のための作業手順書の整備及び作業員に対し徹底するための教育・訓練
