中央新幹線南アルプストンネル山梨工区
山梨・静岡県境付近の調査及び工事の計画について

令和 5 年 4 月

東海旅客鉄道株式会社

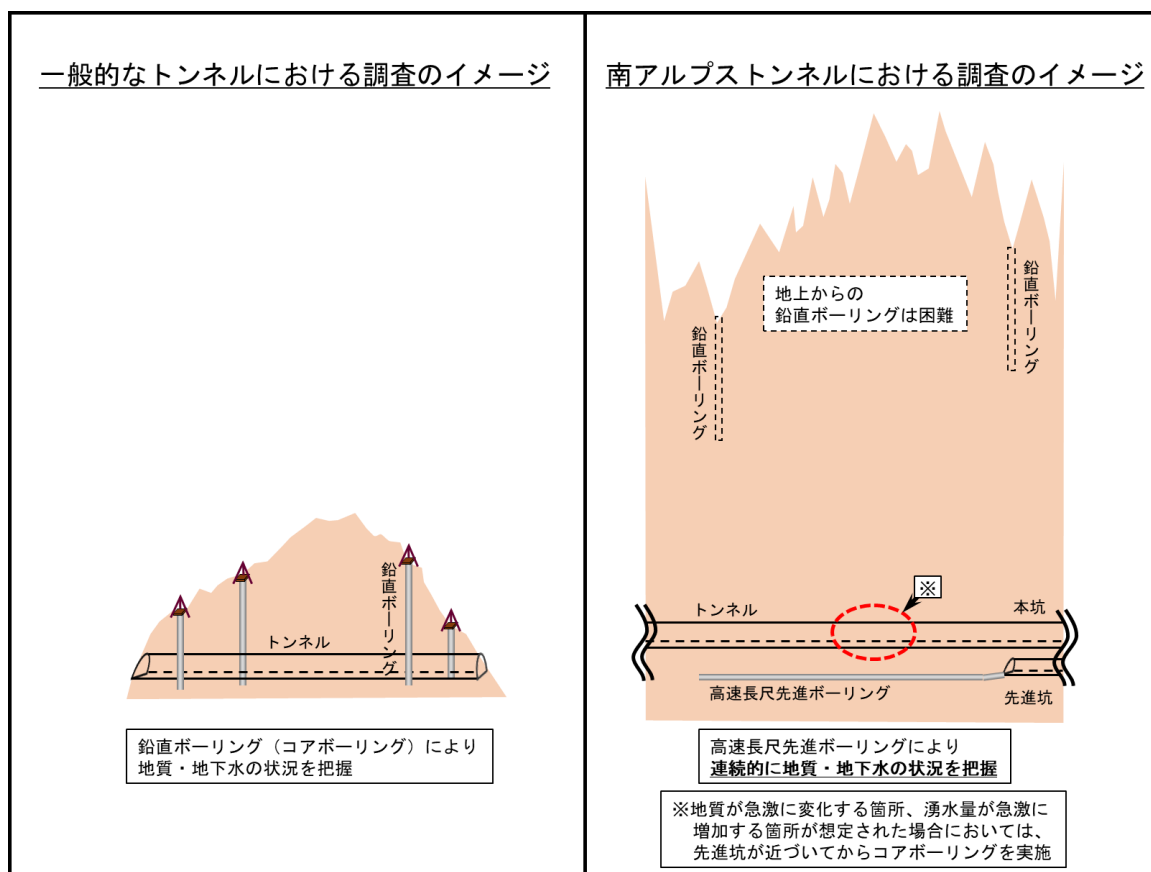
図 4 ボーリング調査のイメージ

- ・南アルプストンネルでは、第9回地質構造・水資源専門部会（令和4年10月31日）でご説明したように、地質や湧水に関する不確実性に対応するため、トンネル掘削に先立ち、高速長尺先進ボーリングによる調査をトンネル全延長において実施して、トンネル前方の地山や湧水の状況を慎重に確認しながら掘削する体制を組み、事業を進めています。
- ・高速長尺先進ボーリングによる調査では、トンネル切羽前方の500～1,000m程度の区間を早くかつ精度よく確認することで、地山の悪い箇所や調査中の湧水量が変化する箇所などを予め把握することが可能です。
- ・高速長尺先進ボーリングは、トンネル施工の確実な見通しを得るために切羽前方の地質情報を常に把握することを主な目的として様々な役割を持つものではありますが¹、今回の調査は県境付近の断層帯の地質及び湧水に関する情報を把握し、地域の皆さまのご懸念を解消していくために実施するものです。
- ・調査・計画の段階において、可能な場合には地上からのボーリングを実施いたしますが、山梨・静岡県境付近については土被りが800m以上もあるうえ機材運搬に必要となるアクセスが困難であることから、山梨県側から掘削した先進坑を利用した高速長尺先進ボーリングおよびその後のコアボーリングがそれに代わる手段となります。
- ・また、地上からのボーリングとは異なり、高速長尺先進ボーリングは、トンネルを掘削する区間に沿った地質及び湧水の状況を、水平方向に連続的に把握できるという利点があります。（図 4）

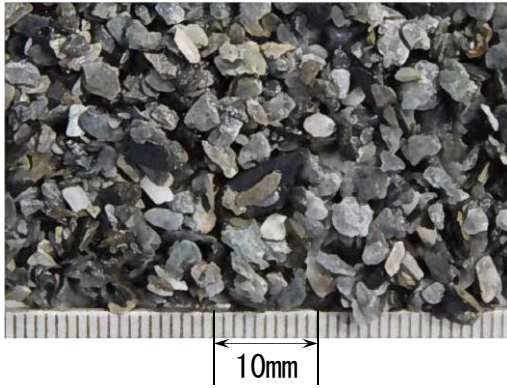
ボーリング②

削孔深度	870~875m
岩種	緑色岩（玄武岩質）
記事	粒径はφ3mm~5mmが主 最大粒径はφ7mm

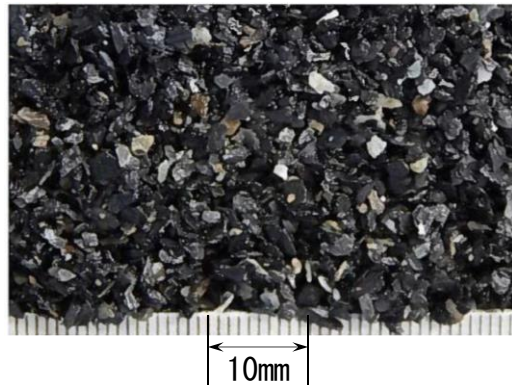
ボーリング②

削孔深度	875~880m
岩種	粘板岩
記事	粒径はφ2mm~3mmが主 最大粒径はφ4mm

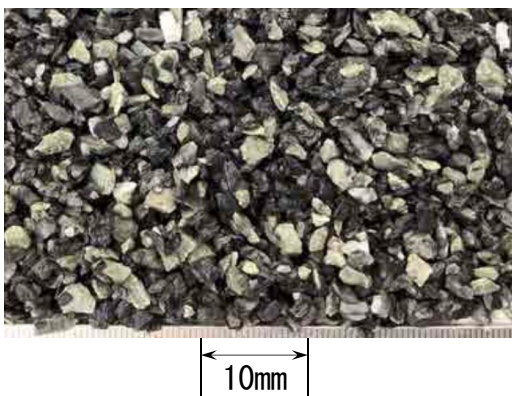
ボーリング⑤

削孔深度	345~350m
岩種	粘板岩緑色岩互層
記事	粒径はφ3mm~6mmが主 最大粒径はφ12mm

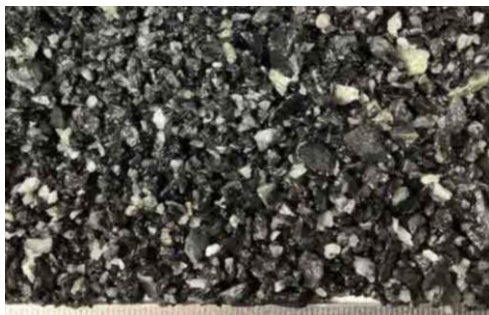
ボーリング⑤

削孔深度	430～435m
岩種	粘板岩
記事	粒径はφ2mm～5mmが主 最大粒径はφ8mm

図 6 広河原斜坑における高速長尺先進ボーリングのスライムの代表例

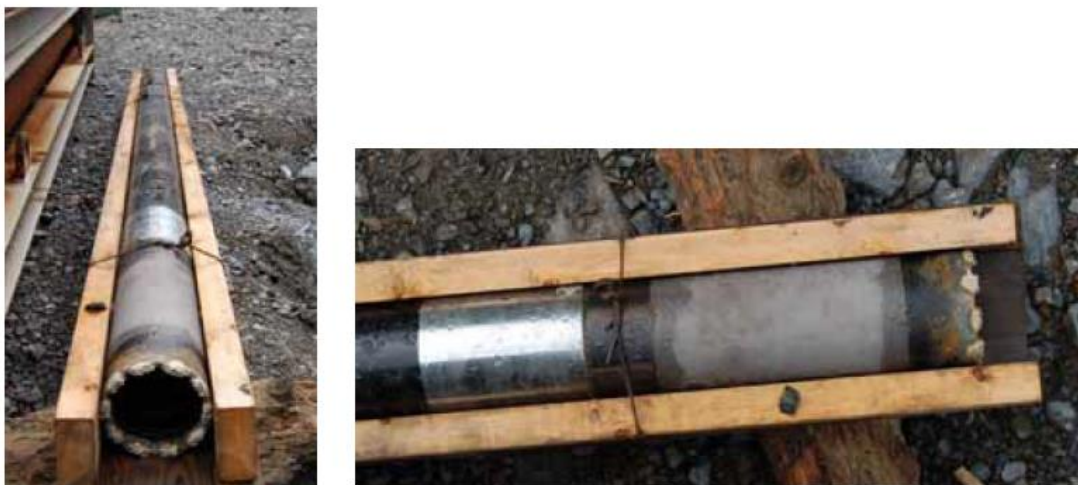
写真 1 コア採取ツール (コアチューブ：参考)

- また、新技術への挑戦として、コアチューブによるコア採取など、高速長尺先進ボーリングでは難しいコアの採取も試みる計画です。(写真 1)

ボーリング先端の削孔ビットをトリコンビットからコアチューブ付きのリングビットへ換装し、マシン給圧等により 1～2 m 程度のコアを採取する方法で実施します。これまで高速長尺先進ボーリングでコア採取を実施した実績は少なく、確実にコアが採取できない可能性があります。コア採取が成功した場合は、断層特有の破砕物の有無等を確認します。

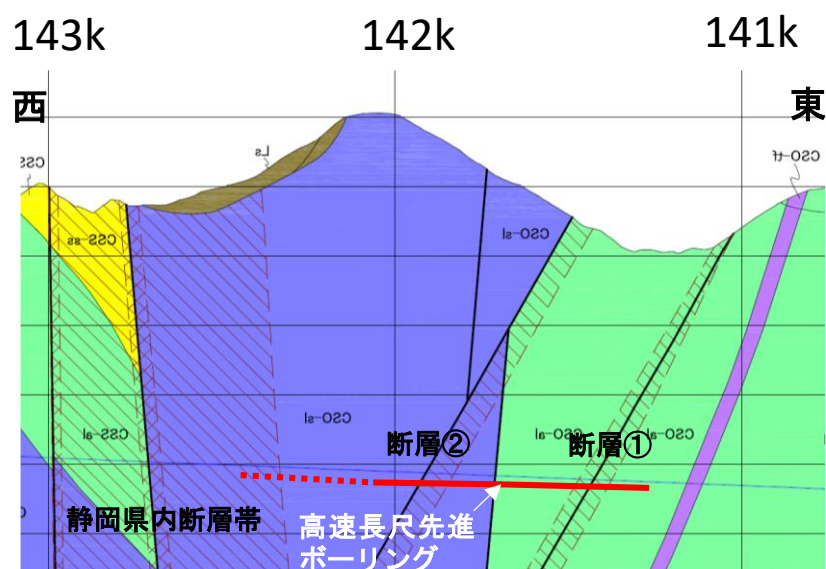
図 23 地質縦断図

- ・高速長尺先進ボーリングを行う区間と山梨県内の断層①と断層②の位置を地質縦断図を図23に示します。

- ・高速長尺先進ボーリングにおいて、孔口から115m付近で断層①と考えられる地質（スライム）の変化を捉えました。これは図23の地質縦断図で想定する位置から東側へ30m程度ずれて出現したこととなります。
- ・孔口から122mまでの削孔時スライムを全般確認したところ、地質縦断図では砂岩頁岩互層と考えていましたが、全て粘板岩の単一岩盤で推移しています（資料2（別冊）（2）4）地質の状況参照）。

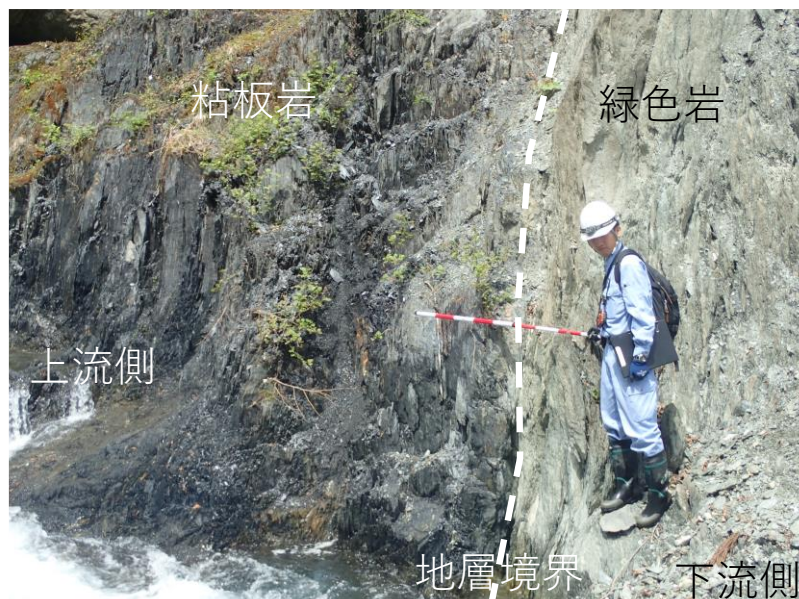
写真 2 調査1地点露頭状況（内河内川左岸側）

- ・まず、調査1地点で、粘板岩と緑色岩の断層露頭を確認できました。
この断層露頭は、断層①と断層②が内河内川下流側で分岐する前の状態で分布している箇所となります。
地表走向は西北西-東南東（N50W80）で、地質平面図で考える走向と同様であることを確認しました。露頭の確認では、明瞭な断層粘土等は確認できませんでしたが、地層境界を中心に幅約30mで葉片状の割れ目が発達していることから、破碎の幅をもった断層が卓越しているものと考えます（写真2）。
- ・一方で割れ目の発達に対して、地山からの湧水は見られず、ドライ状態でした。

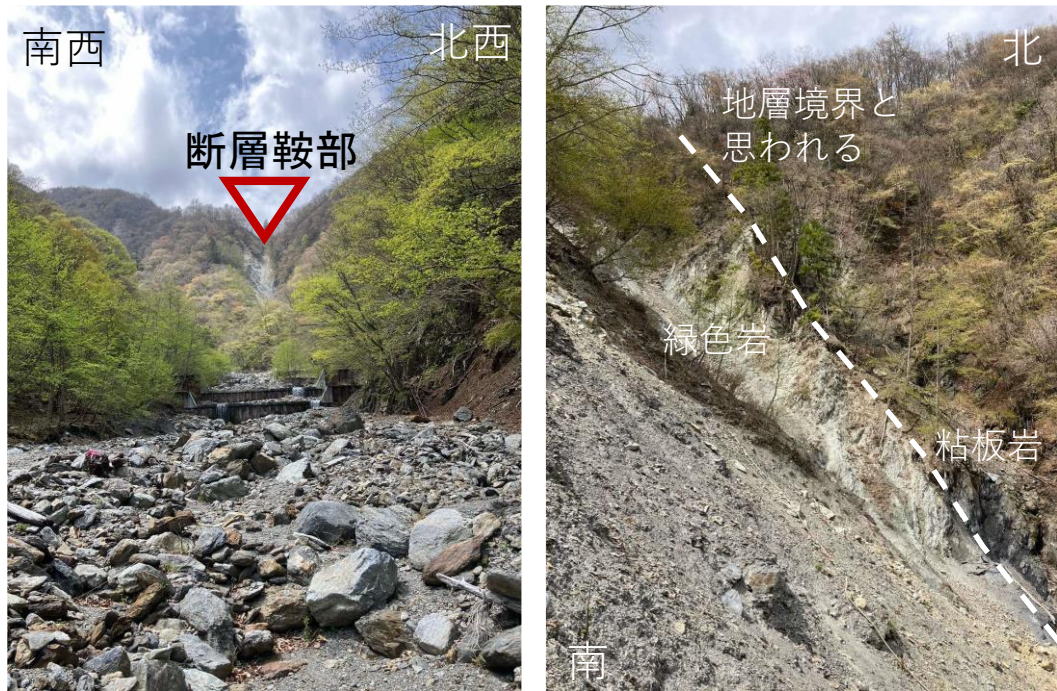
写真 3 調査 2 地点断層鞍部遠望と露頭状況

- ・次に調査2地点です。調査2は八丁峠という急坂登山道の途中であり、調査2の手前から西北西方向に断層鞍部が確認できました。また露頭部では、粘板岩と緑色岩の露頭を確認しました。調査1との平面走向の連続性が確認できたほか、地山からの湧水は確認できませんでした（写真3）。
- なお、地形が急峻なため、露頭部を直近で確認することはできませんでした。

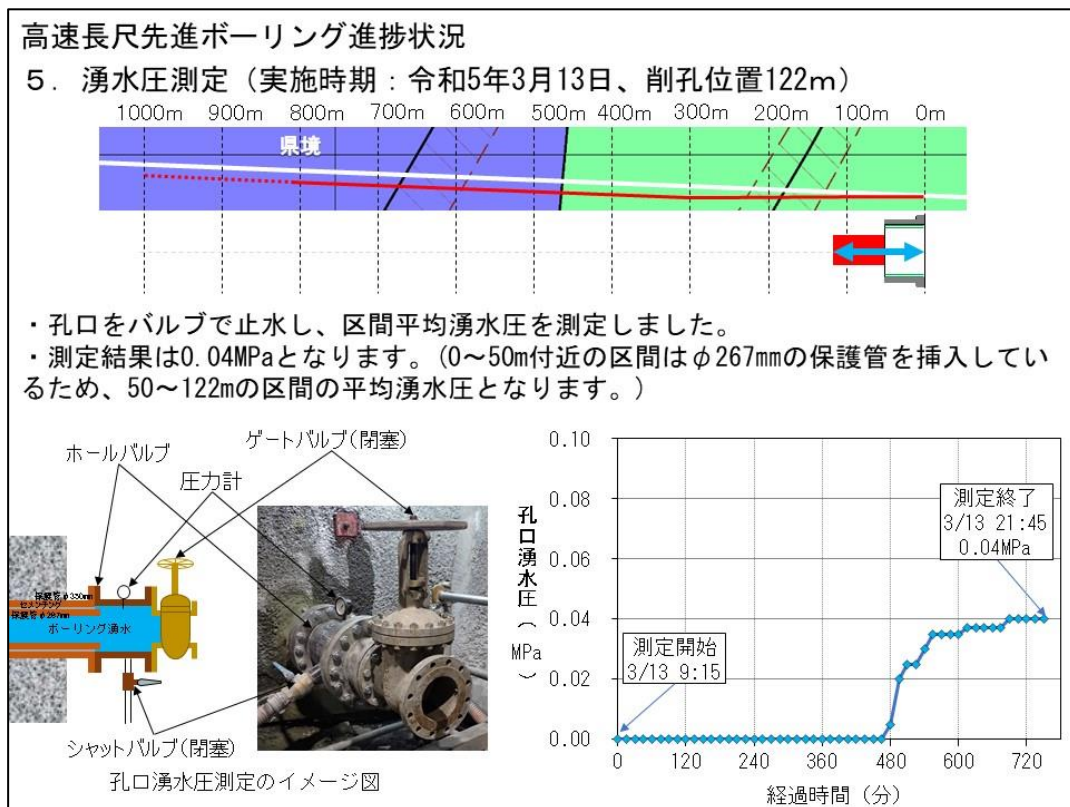
図 28 湧水圧測定結果

- ・山梨県内の断層①を含む孔口から50m～122mの区間で湧水圧測定を行いました。
 - ・湧水圧測定の結果、孔口湧水圧は約0.04MPa、当該調査区間における平均透水係数は $2.39 \times 10^{-7} \text{ m/秒}$ と算出されました。
- この透水係数は、非常に小さい値であり、先述した地質や湧水量の傾向からも透水性の小さい岩盤であることを補完する結果であると考えます。（図 28）

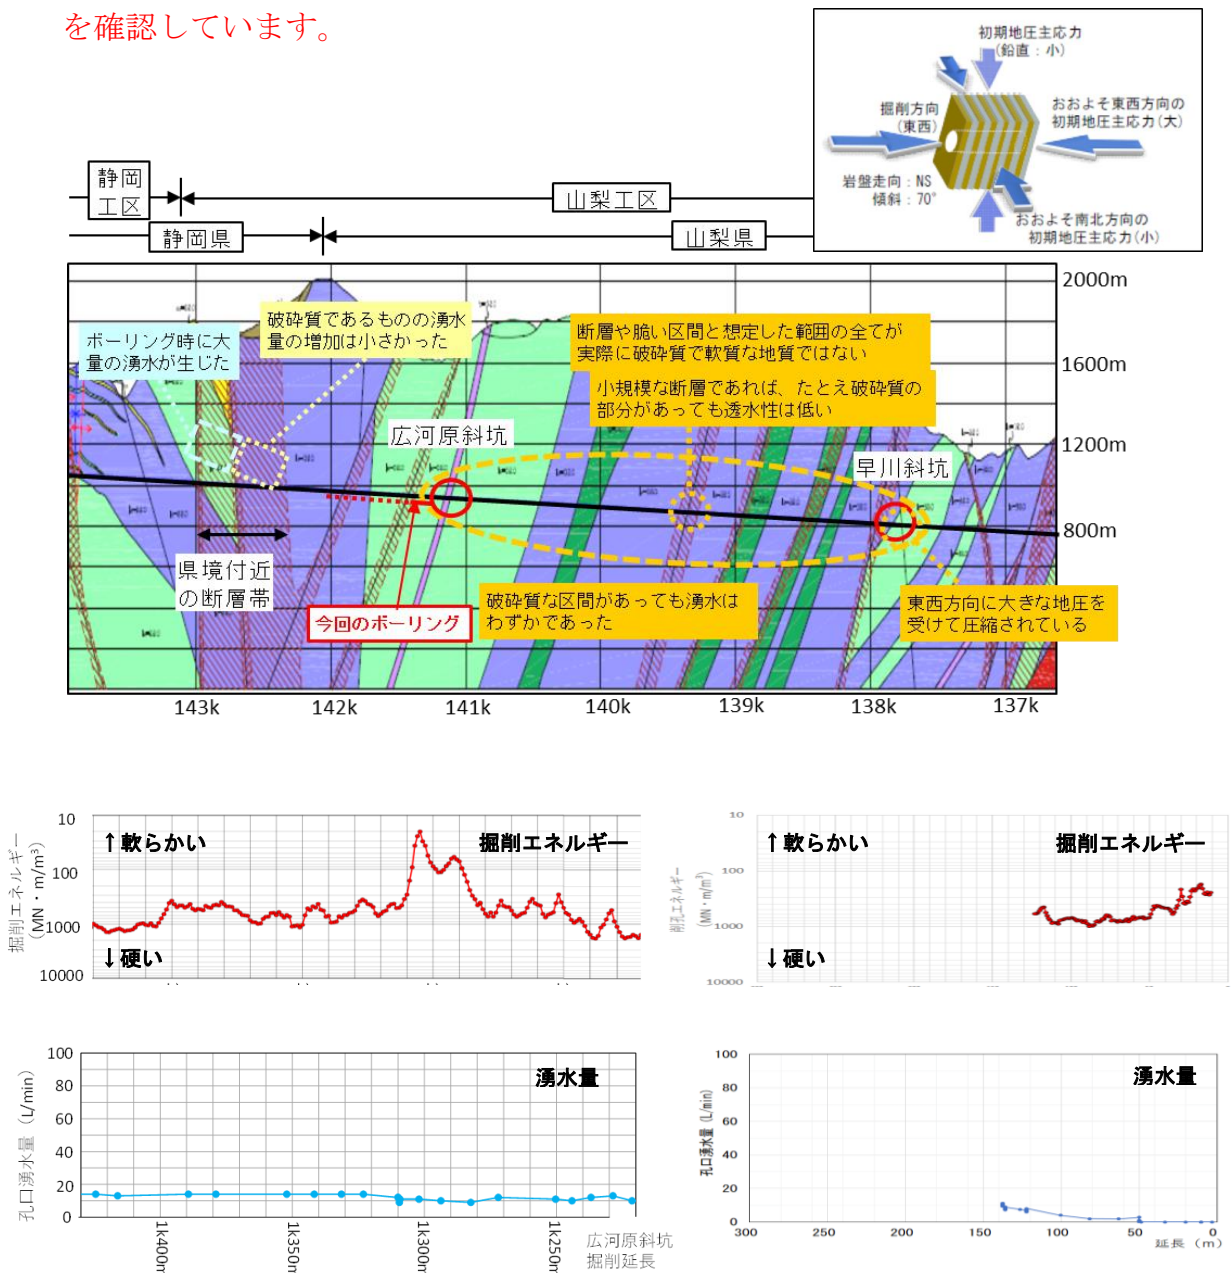
図 40 これまでの調査やトンネル掘削から確認されている事柄

○本年2月から開始した高速長尺先進ボーリングにおいても、事前に地質縦断図で想定した断層を確認し、断層に伴う脆い区間を含め、非常に湧水量が少ない状況を確認しています。

○今後削孔を計画している静岡県境までの区間については、静岡県内から県境付近に向けて実施した斜めボーリング調査の結果などから、山梨工区の広河原斜坑の掘削や、今回のボーリングで確認した地質と同様な地質が続くと想定しています。そのため、今後の実施する高速長尺先進ボーリングに伴い、大量の湧水が発生する可能性は小さいと考えています。

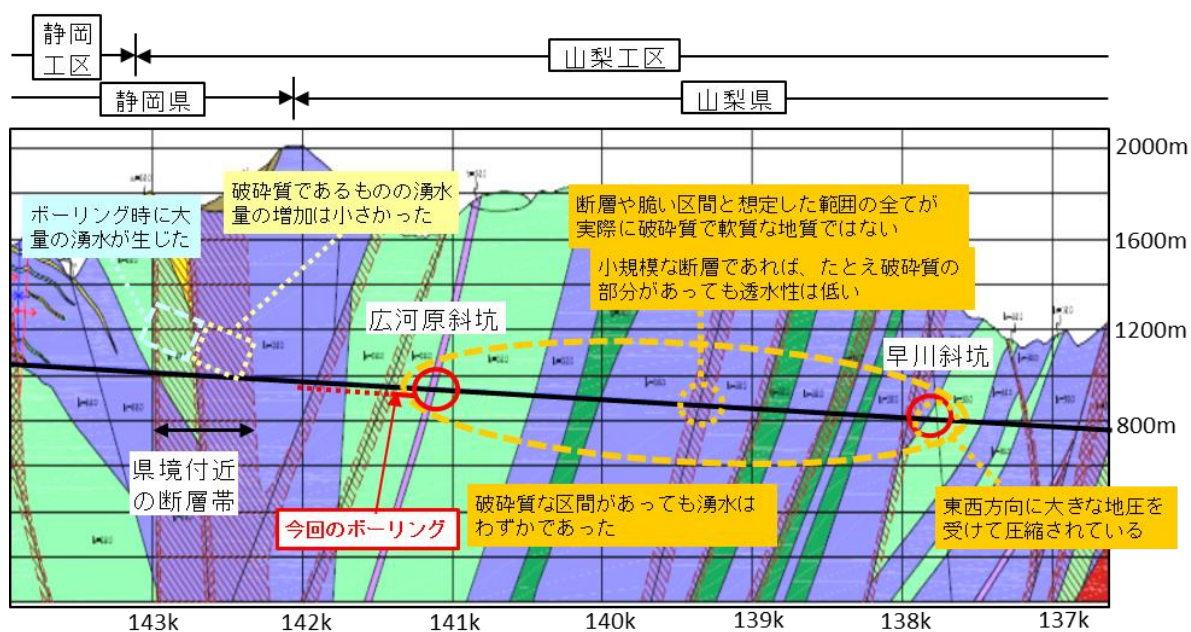
図 50 これまでのボーリング削孔・トンネル掘削により判明している事柄

・①～③について、これまでのボーリング削孔・トンネル掘削により判明している事柄を図 50 にまとめてお示しします。
